## 》校園工程成果報告

| 核定工程名稱 | 114 年度明義國小民國樓防水隔熱整修工程 | |

| 核定工程名稱 | 114 年度明義國小林森樓地下室整修及教室置物櫃雨遮設備工程 |

| 核定工程名稱 | 114 年度明義國小午餐廚房電力改善工程 |

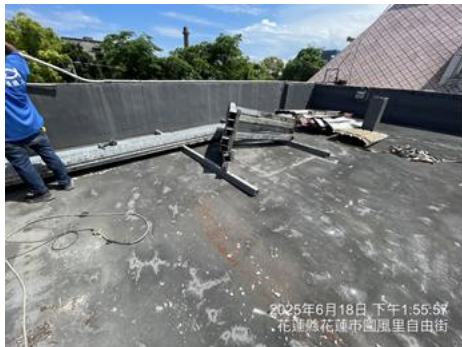
| 說明：屋頂清理前 | 施工中：屋頂清理 | 說明：屋頂清理後 |

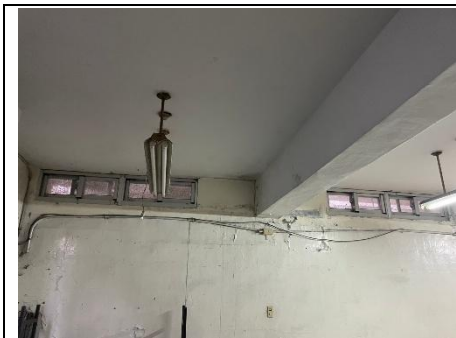
說明：地下室天花板未粉刷前

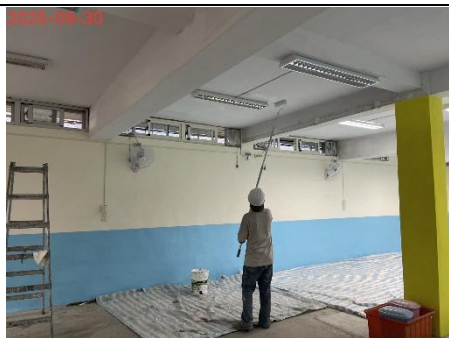
施工中

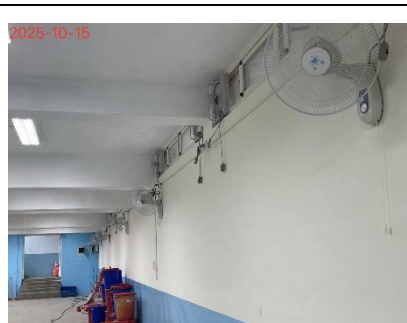
說明：天花板粉刷後

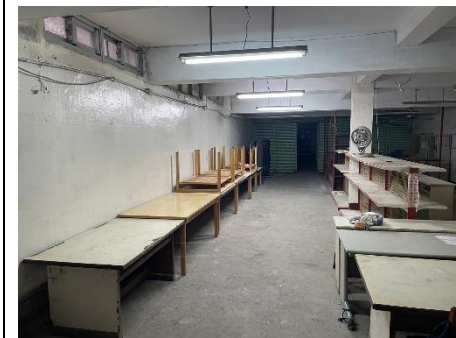
說明：鋁門未裝設前

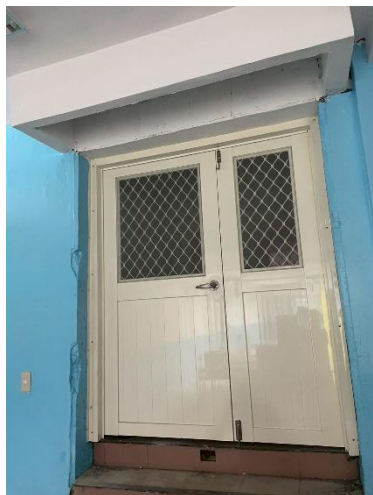
裝設後

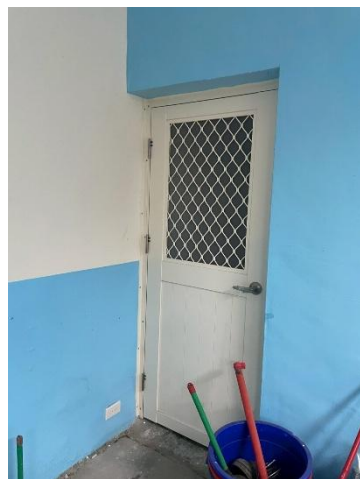
說明：裝設後

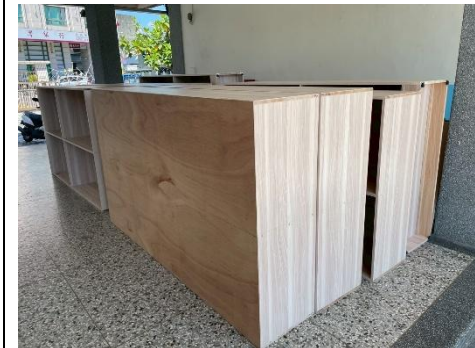
說明：教室置物櫃安裝中

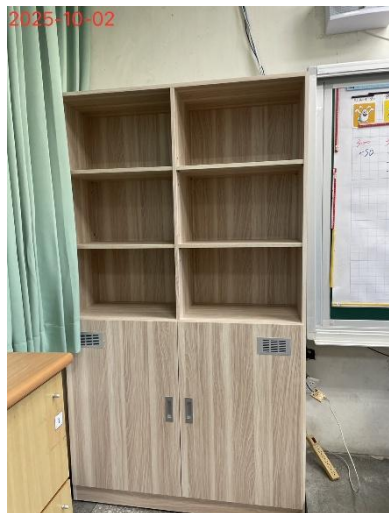
施工中

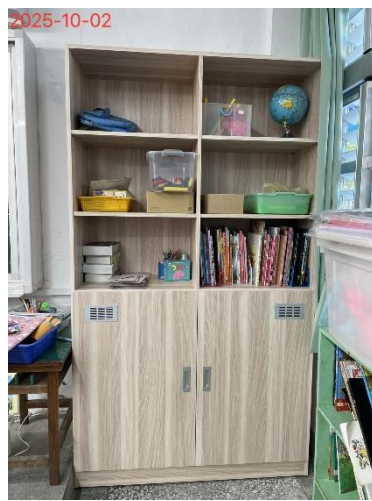
說明：教室置物櫃安裝後

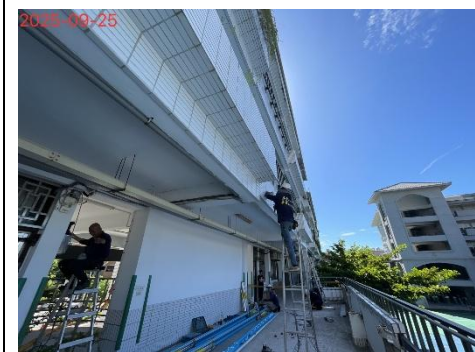
說明：電動式遮雨帆施工前

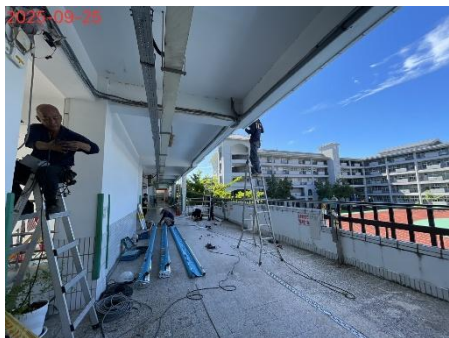
施工中

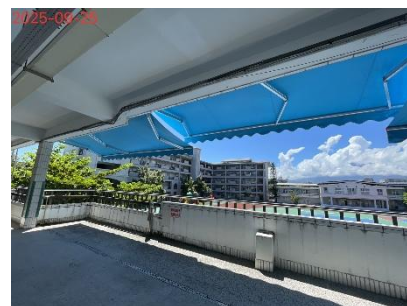
說明：電動式遮雨帆施工後

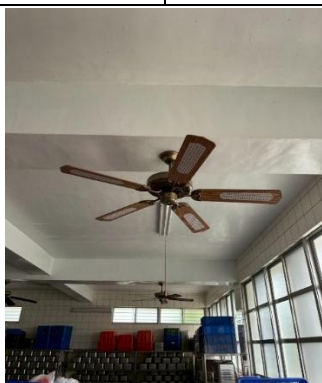
吊扇施工前

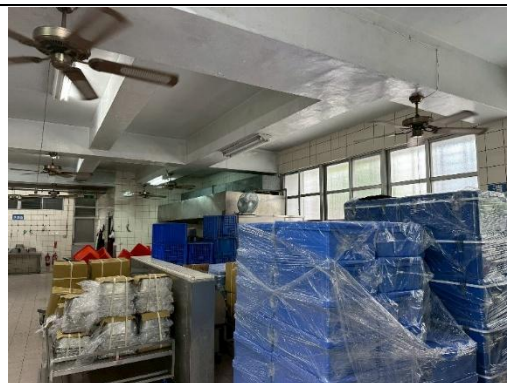
吊扇施工前

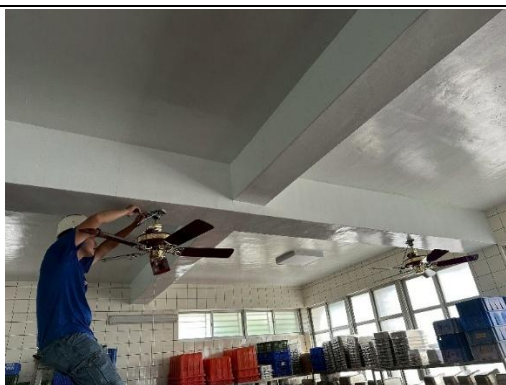
吊扇施工中

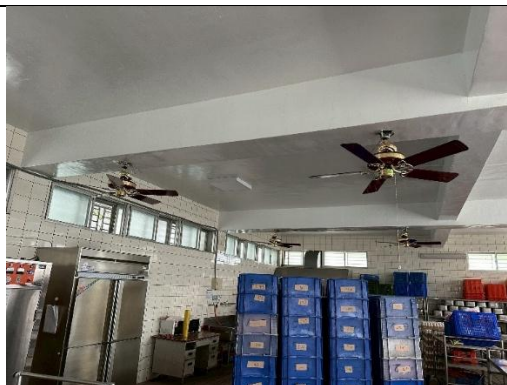
吊扇施工中

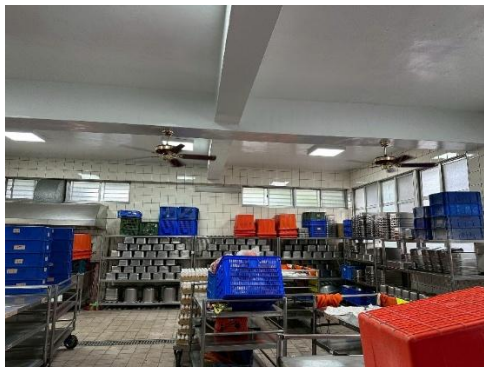
吊扇施工後

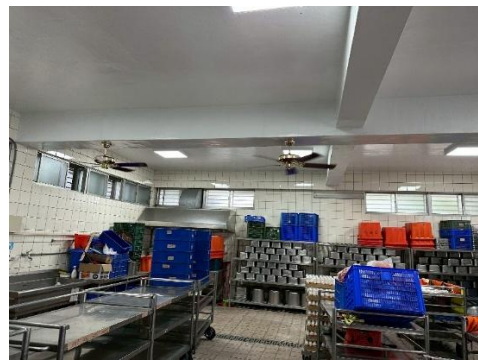
吊扇施工後

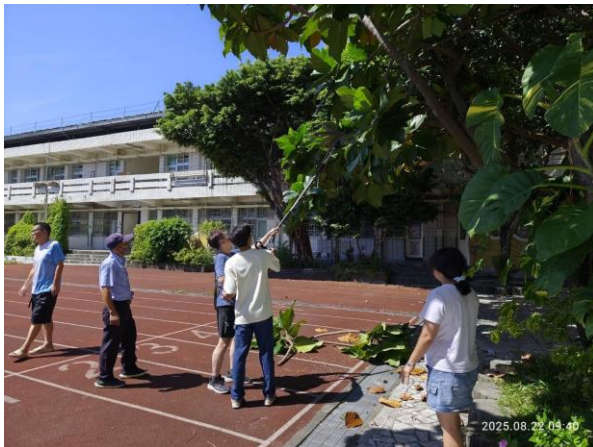
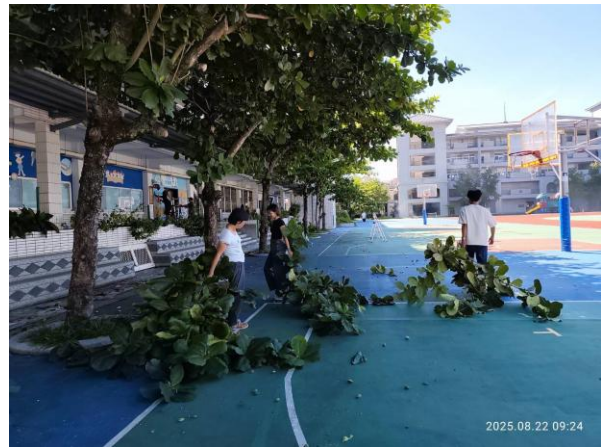
說明：開學前校園樹枝修剪

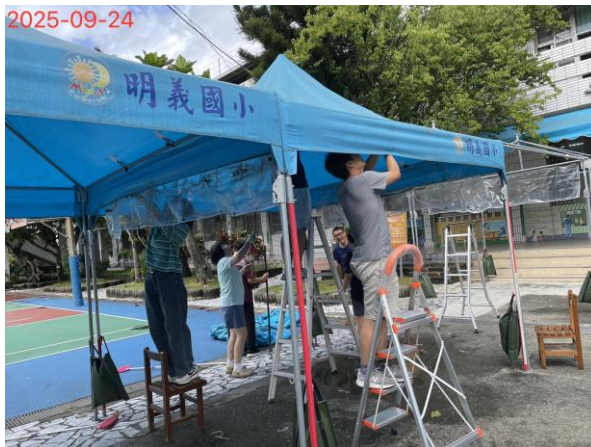
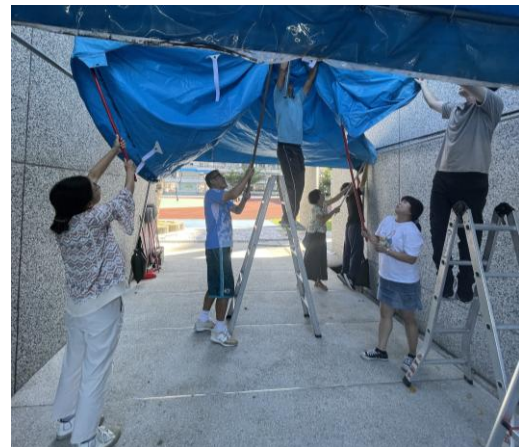
說明：走道帳棚裝設
