2009 年 1219 花蓮地震事件勘災報告

報告編號：NCREE-10-001

Reconnaissance Report on Earthquake in Hualien on December 19, 2009

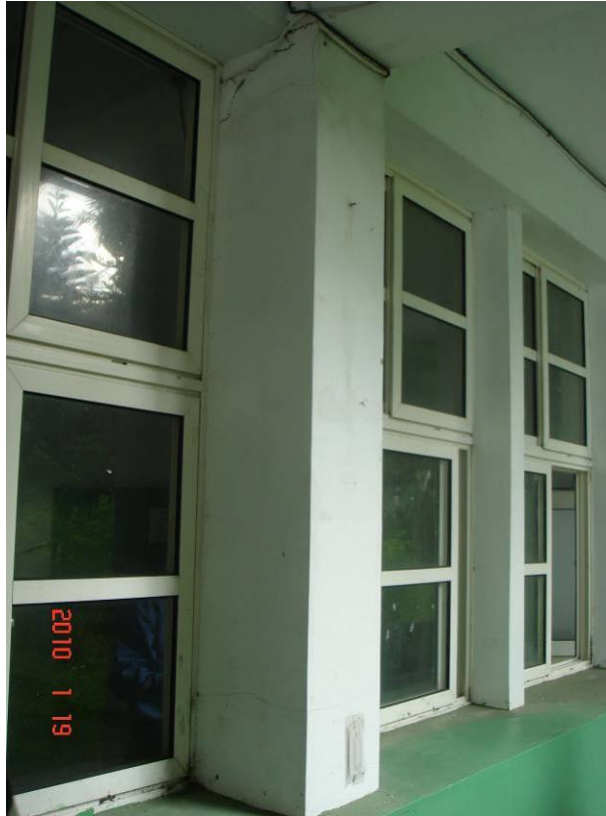
圖 5.8 磯崎分校教學教室 B2 柱頂及柱底撓剪開裂，裂縫寬度 0.2mm。

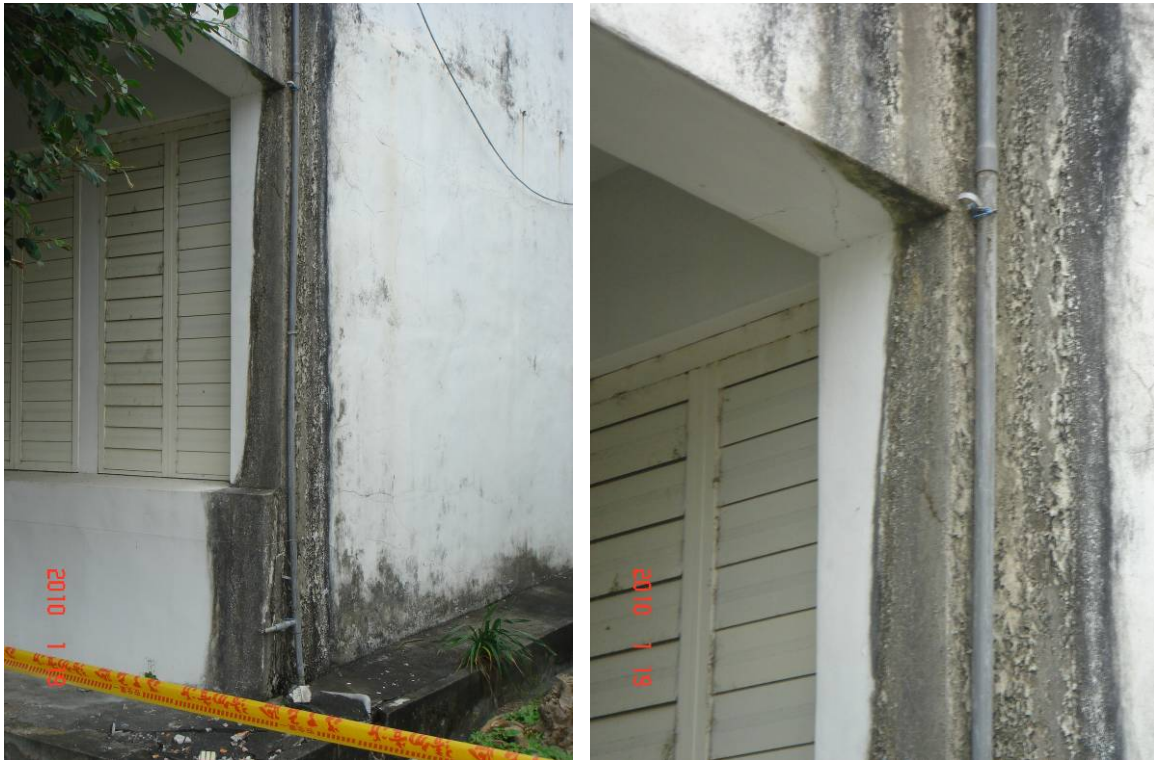
圖 5.14 磯崎分校教學教室 D1 柱無明顯破壞，梁底有細微裂縫寬度 0.5mm。

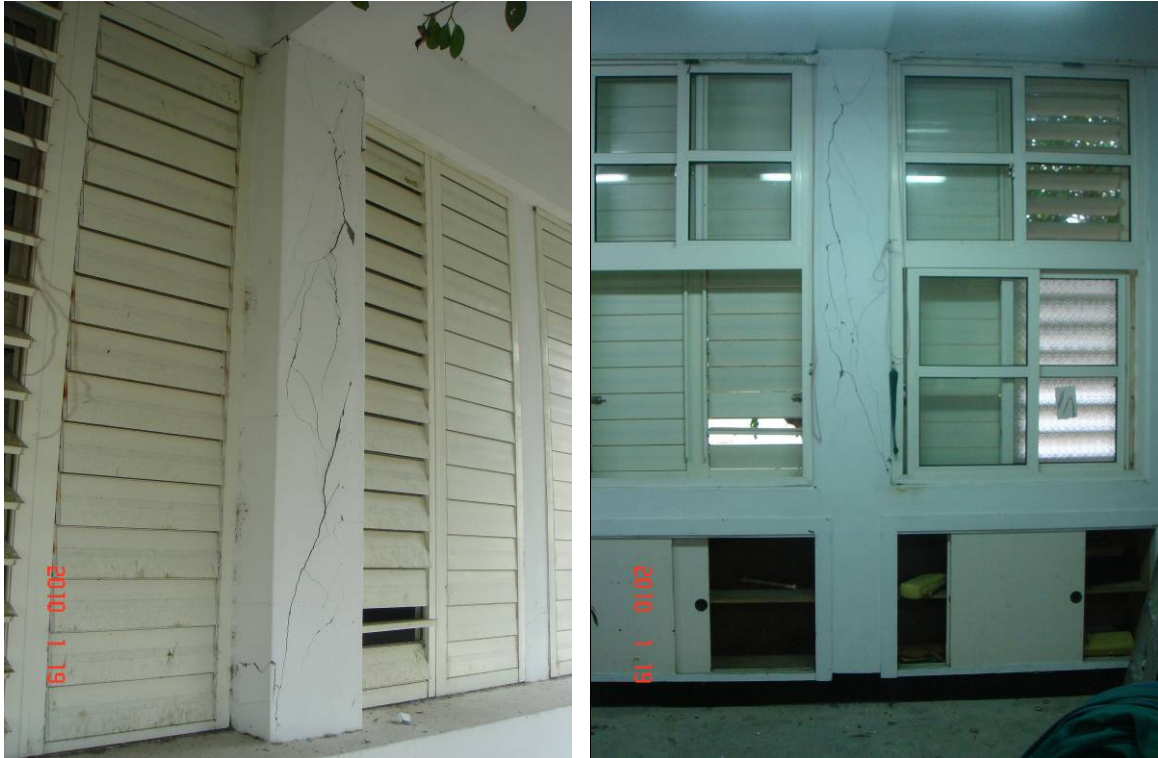
圖 5.15 磯崎分校教學教室 D2 柱明顯剪力破壞，裂縫寬度達 3mm，並有微小混凝土塊剝落，左為室外拍攝，右為室內拍攝。

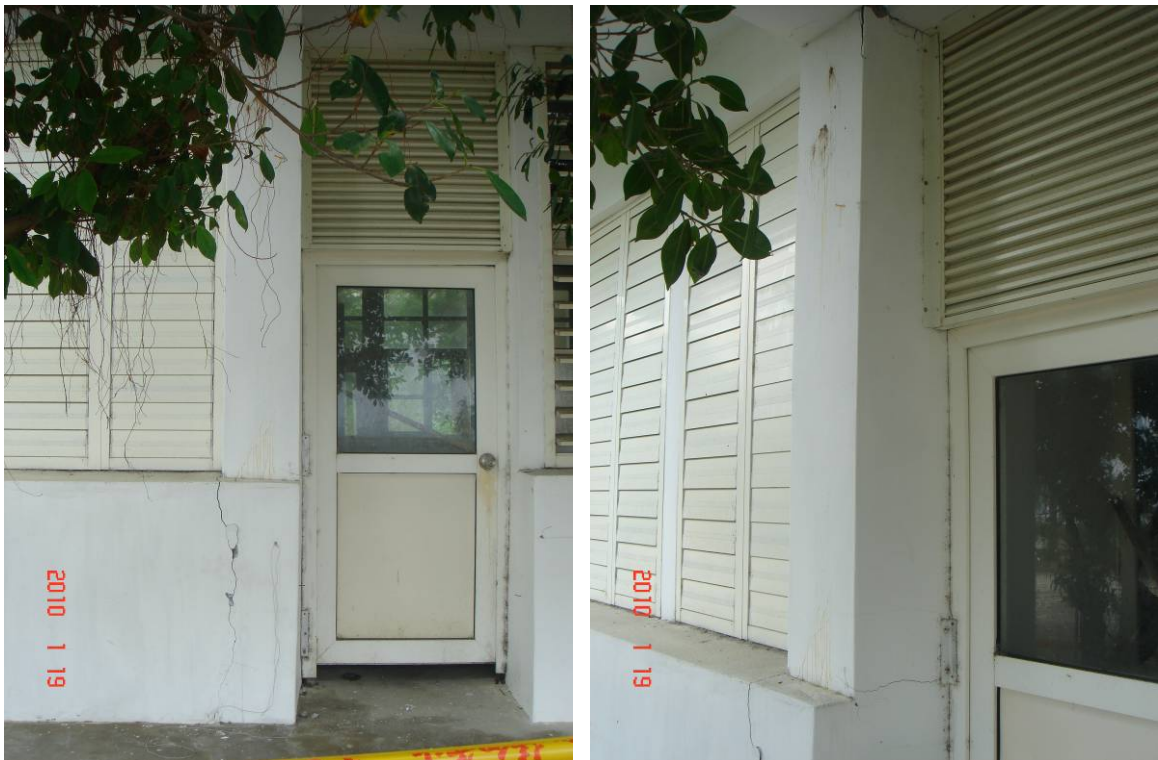
圖 5.16 磯崎分校教學教室 D3 柱側邊窗台開裂，右為柱底撓曲裂縫 1mm。

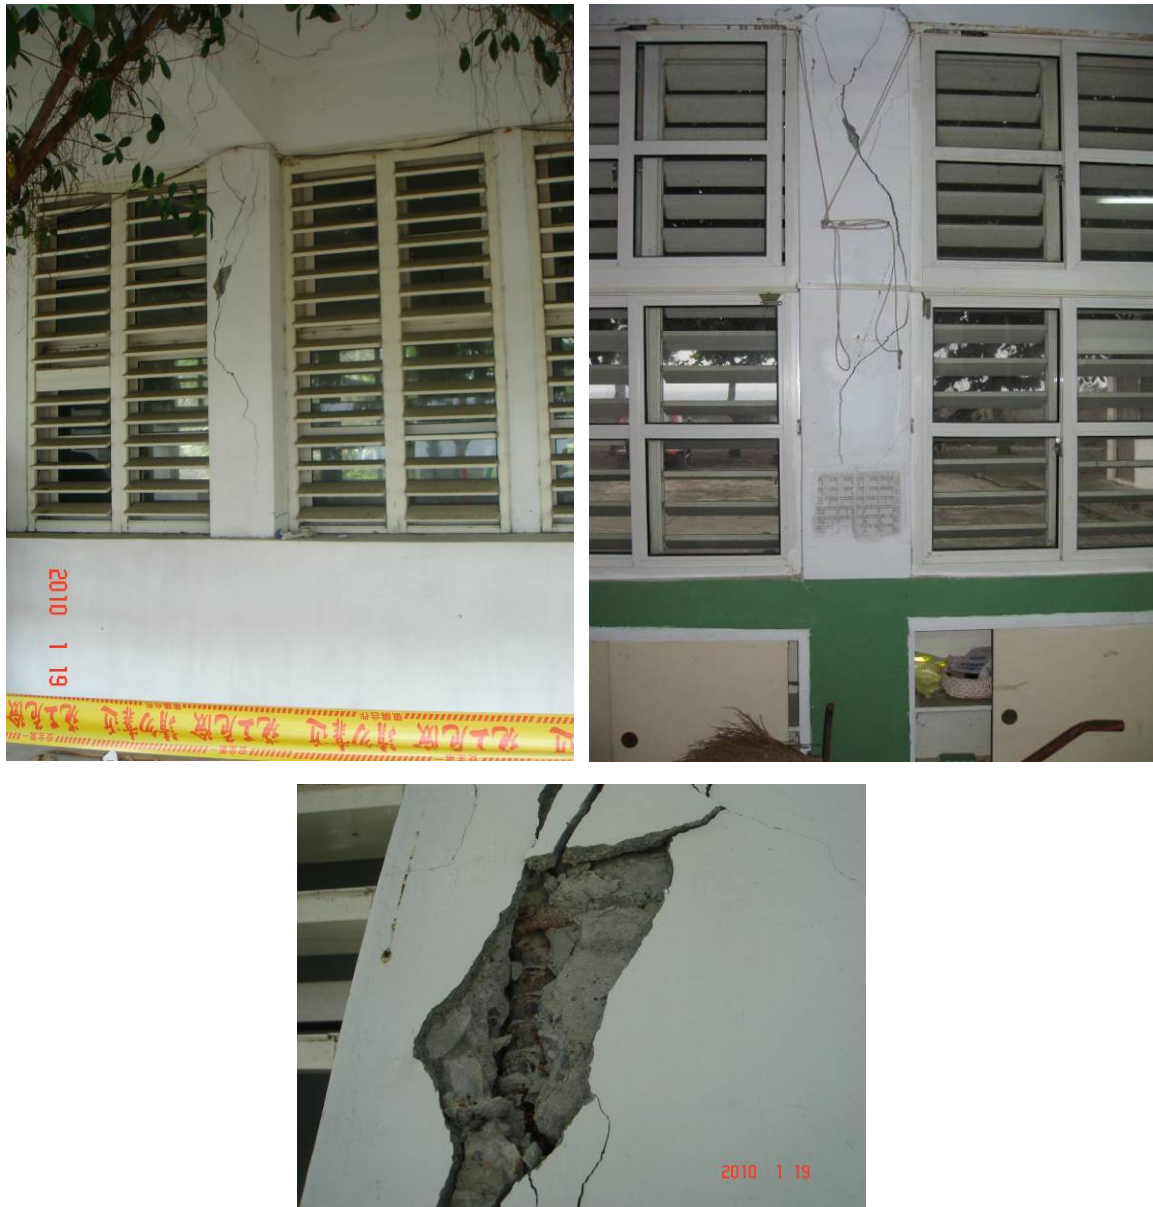
柱 (B2、B4、B6、D2~D6 共 8 處) 均產生剪力破壞裂縫，圖 5.6 至圖 5.20 顯示教學教室所有柱受損情形，其中以 B6 柱剪力破壞情況最為嚴重，裂縫寬度超過 8mm，並有局部混凝土塊剝落，內部鋼筋已經裸露可見，經現場量測，主筋為#7，箍筋為#3 間距 35 公分 (圖 5.12)；此外，D6 柱也產生嚴重的剪力破壞，同樣有局部混凝土塊剝落，內部鋼筋裸露可見的情形 (圖 5.19)。

圖 5.19 磯崎分校教學教室 D6 柱明顯剪力開裂，裂縫寬度達 6mm，左上為室外拍攝，右上為室內拍攝，下為混凝土塊剝落後，主筋外露。

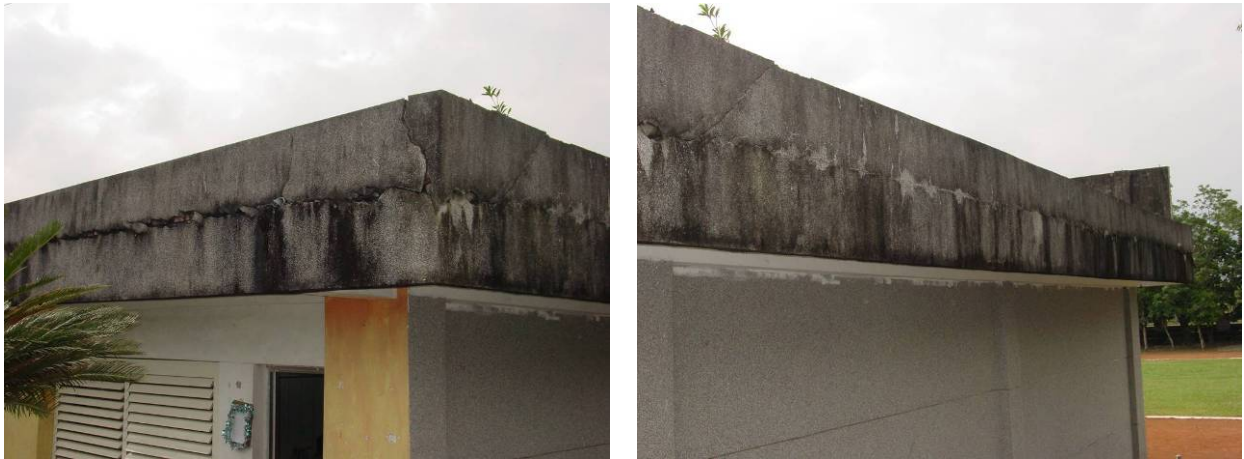
依據中央氣象局地震觀測站量測資料顯示，本址最大地表加速度約為 245gal，相當五級地震。該校校舍在此次地震並未造成嚴重破壞，活動中心之柱體與壁體數量足夠，整體結構之耐震性能尚稱良好，惟屋頂滲水造成外牆龜裂(圖 5.22)，建議進行局部修繕。

圖 5.22 太巴塢國小活動中心屋頂漏水造成外牆龜裂

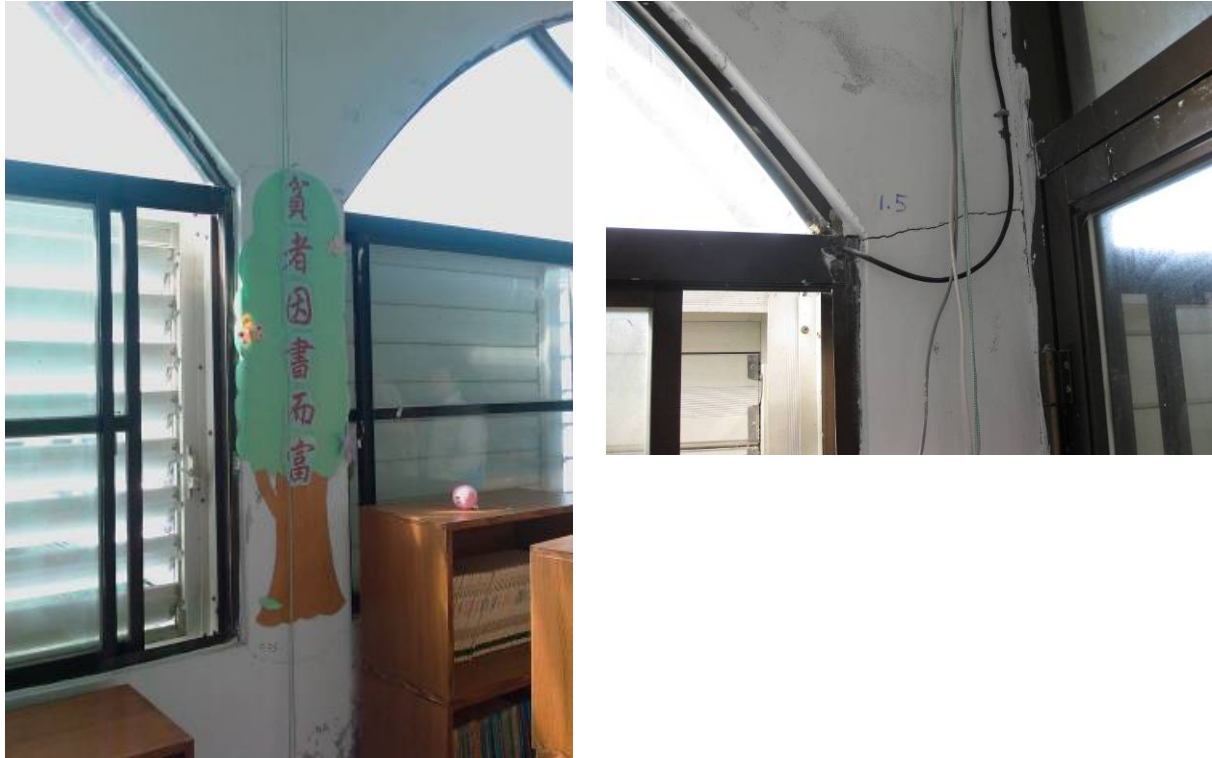
圖 5.29 月眉國小專科教室懸臂走廊上方二樓磚牆受損情形，
裂縫寬度達 1.5mm

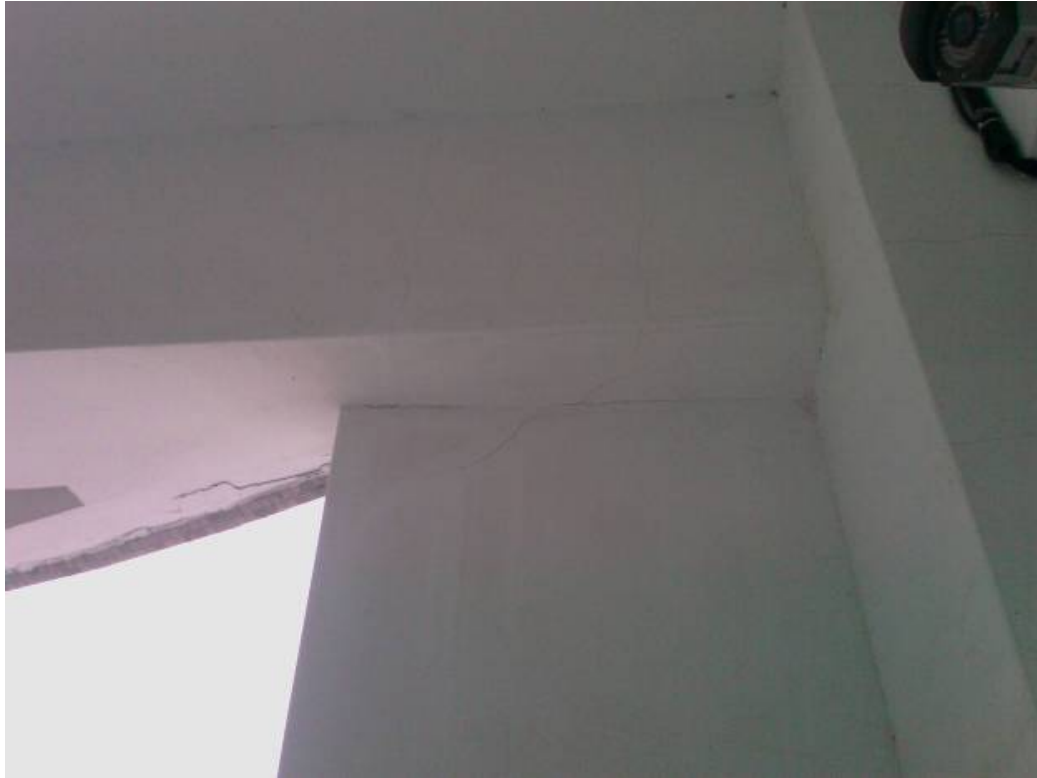
圖 5.36 水璉國小圖書館下方梁之裂縫

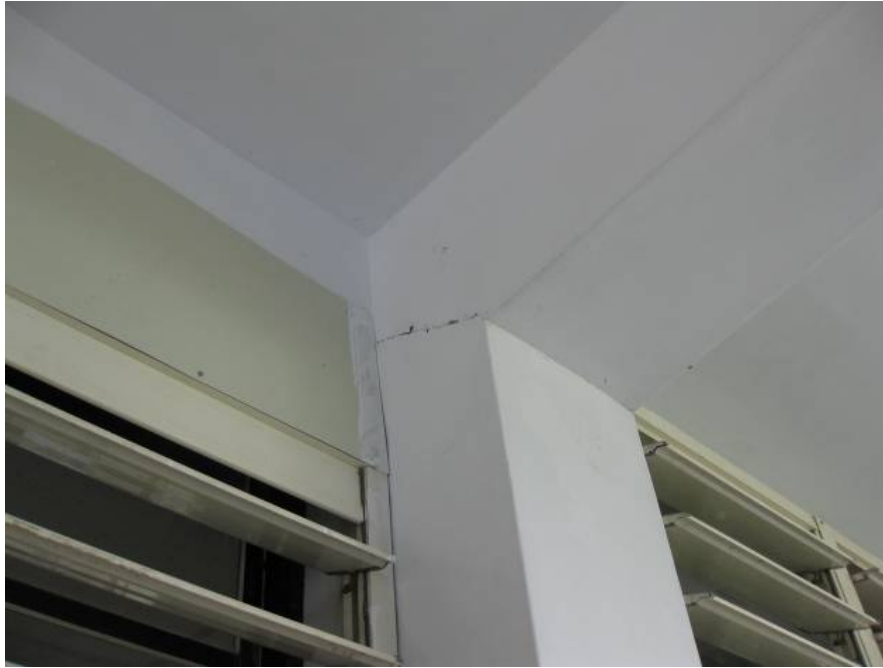
圖 5.47 豐裡國小教學大樓梁柱接頭處出現裂縫

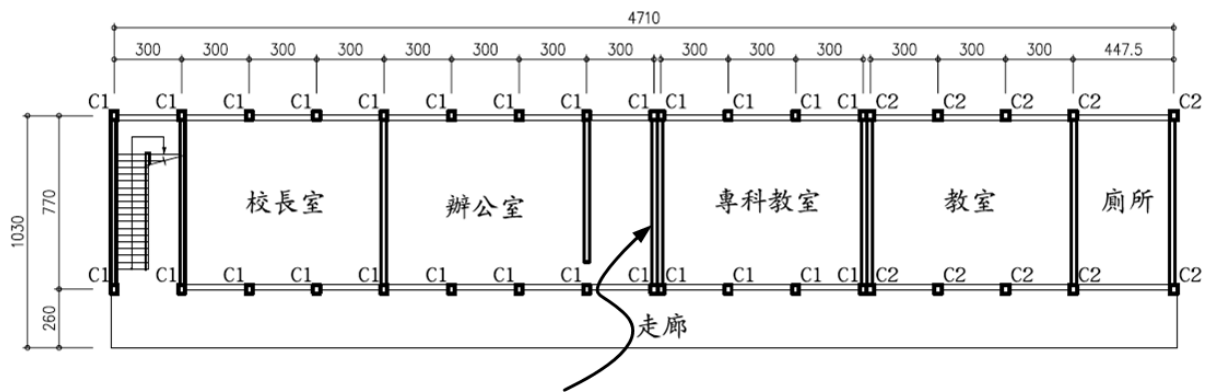
此處隔間磚牆上端有細微裂縫

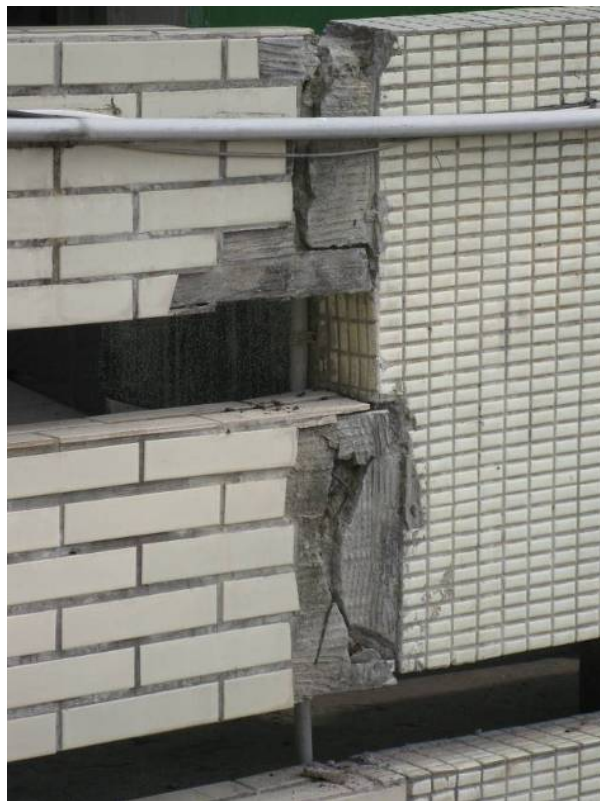
圖 5.62 稻香國小北側教室相鄰建築物間伸縮縫碰撞，以致貼附材破裂掉落

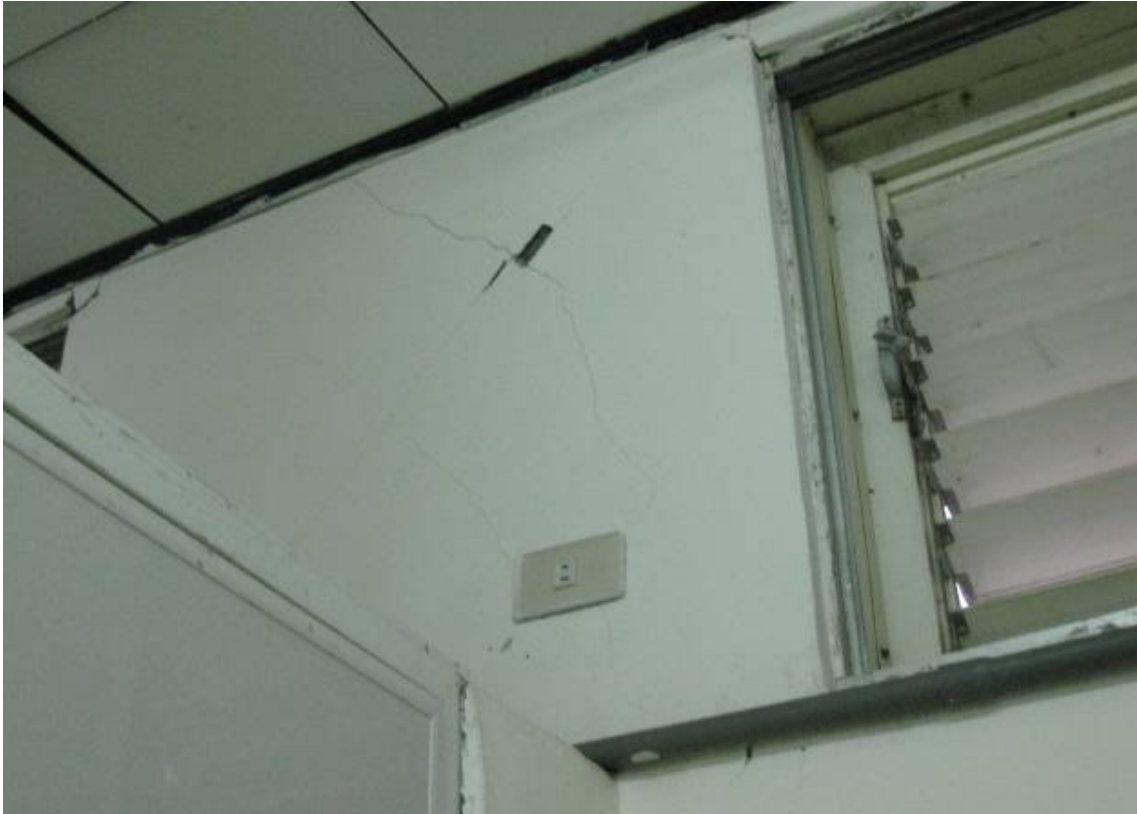
圖 5.68 新社國小北棟校舍高窗部份剪力破壞

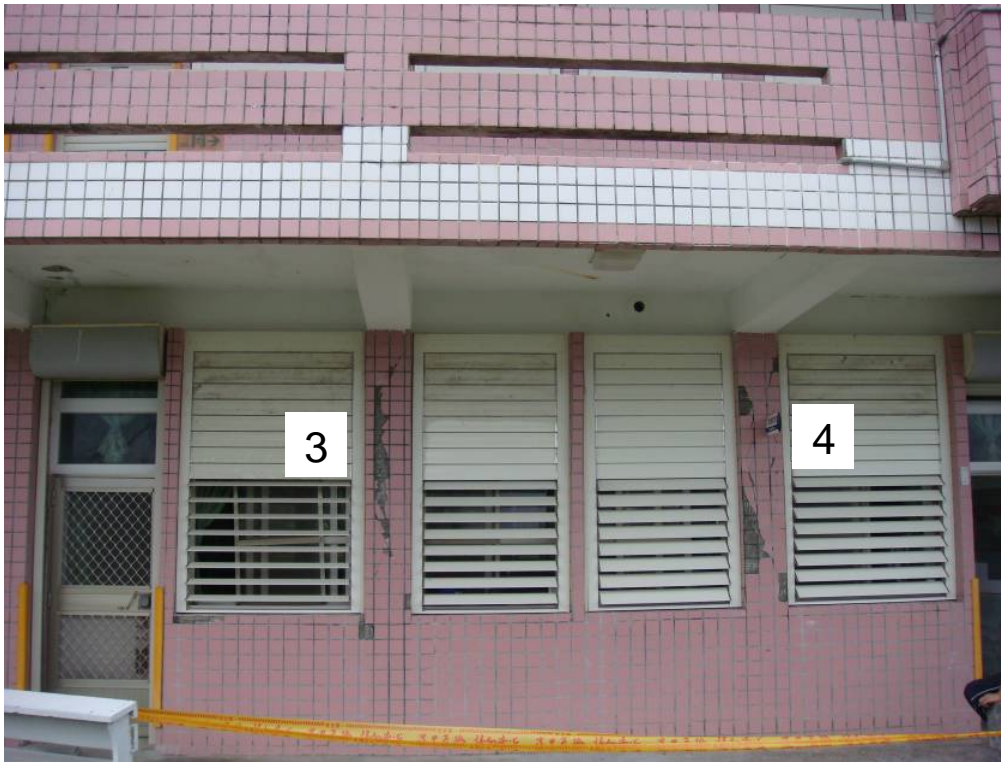
圖 5.75 台東三間國小教學行政大樓窗台柱 3、4 一樓室外實際裂縫開裂情形

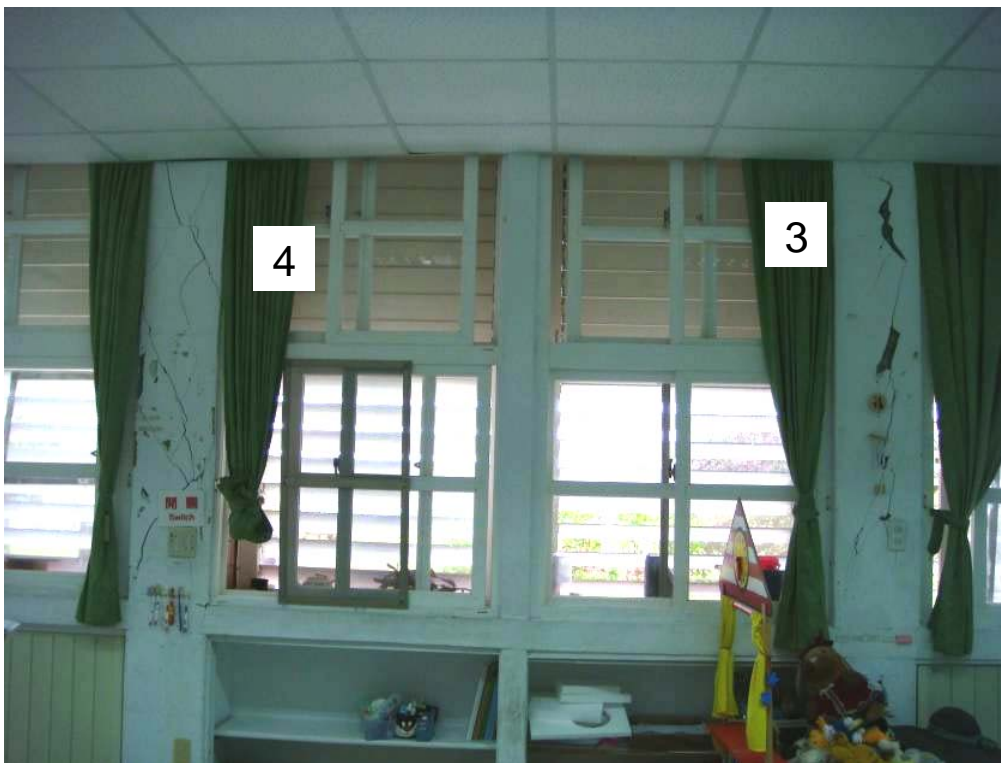
圖 5.76 台東三間國小教學行政大樓窗台柱 3、4 一樓室內實際裂縫開裂情形

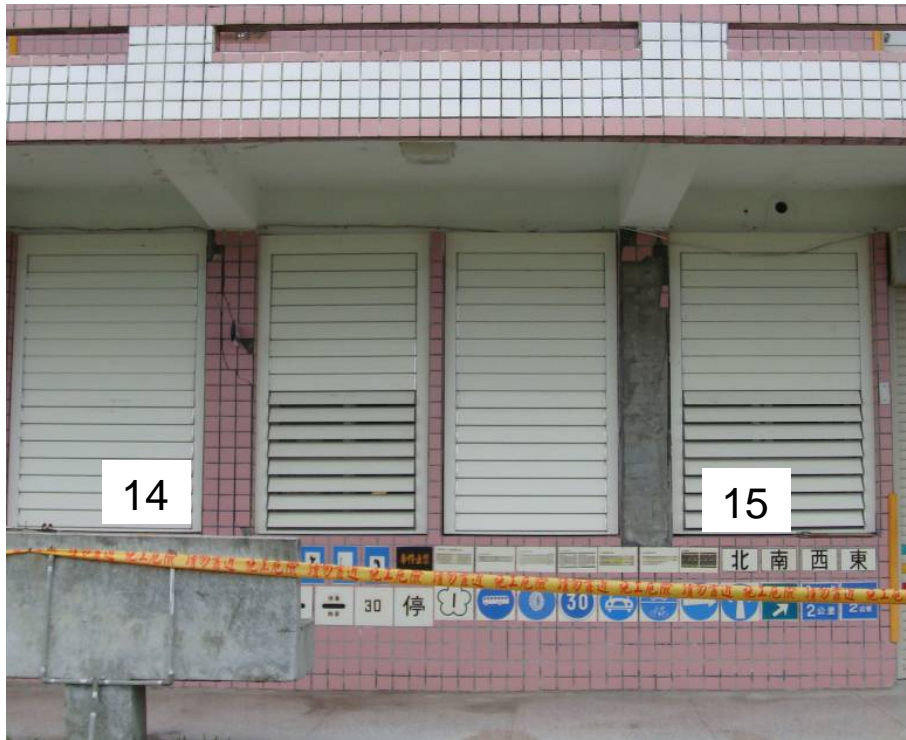
圖 5.81 台東三間國小教學行政大樓窗台柱 14、15 一樓室外實際裂縫開裂情形

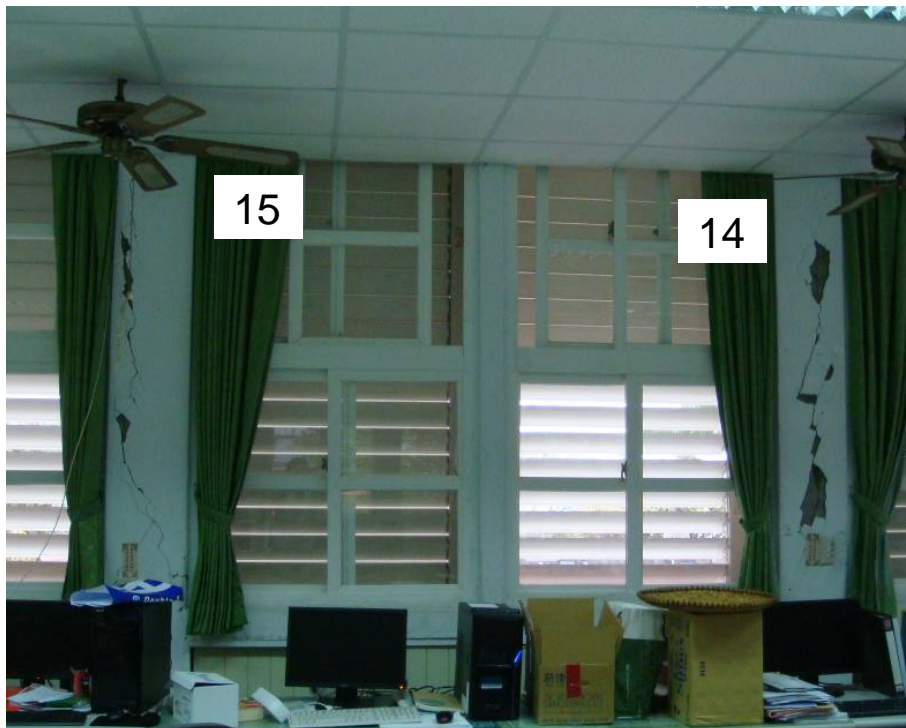
圖 5.82 台東三間國小教學行政大樓窗台柱 14、15 一樓室內實際裂縫開裂情形

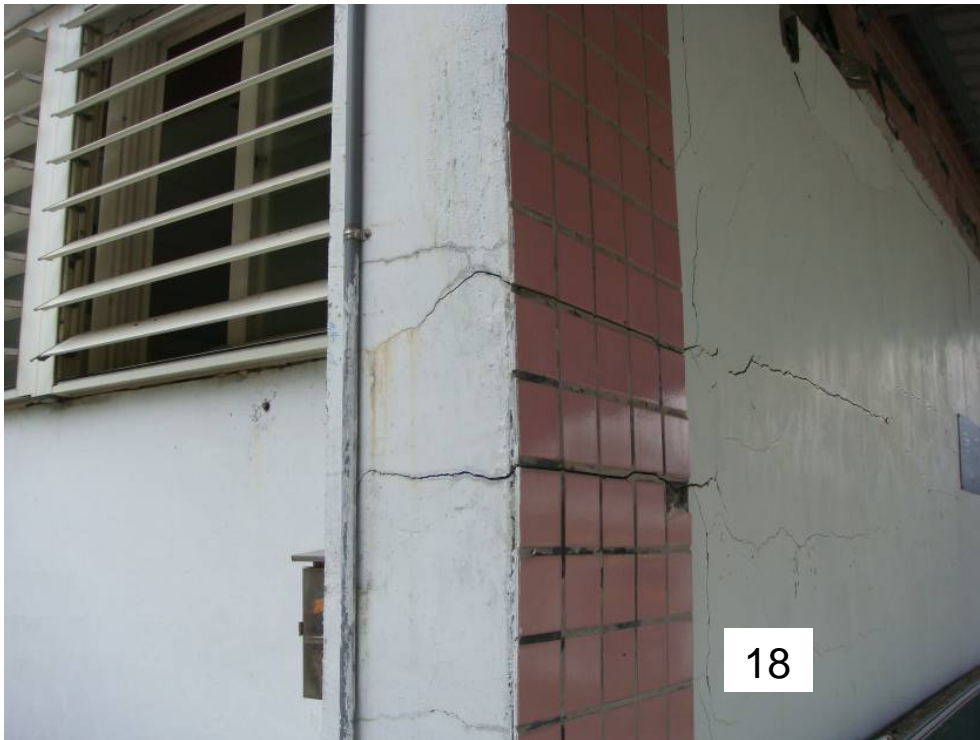
圖 5.83 台東三間國小教學行政大樓窗台柱 18 一樓室外實際裂縫開裂情形

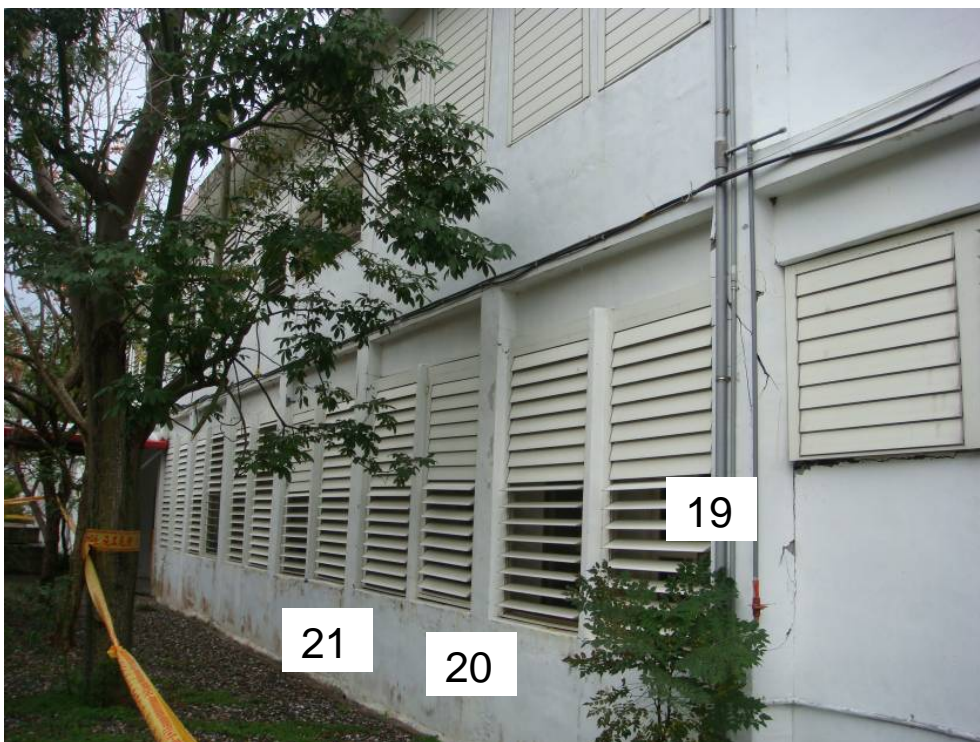
圖 5.84 台東三間國小教學行政大樓窗台柱 19、20、21 一樓室外實際裂縫開裂情形

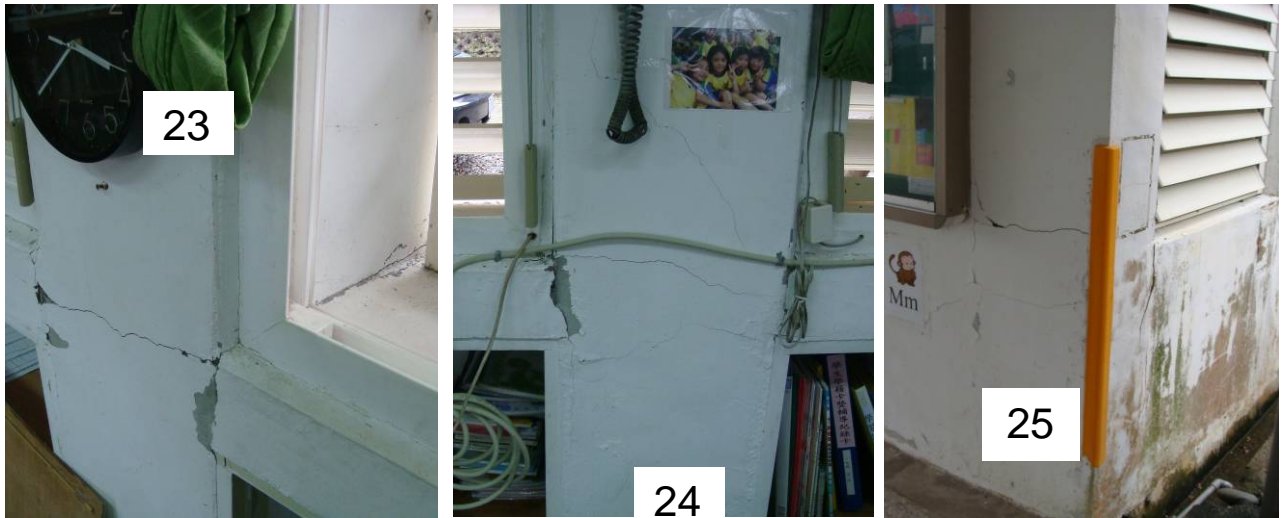
圖 5.85 台東三間國小教學行政大樓窗台柱 23、24、25 一樓實際裂縫開裂情形

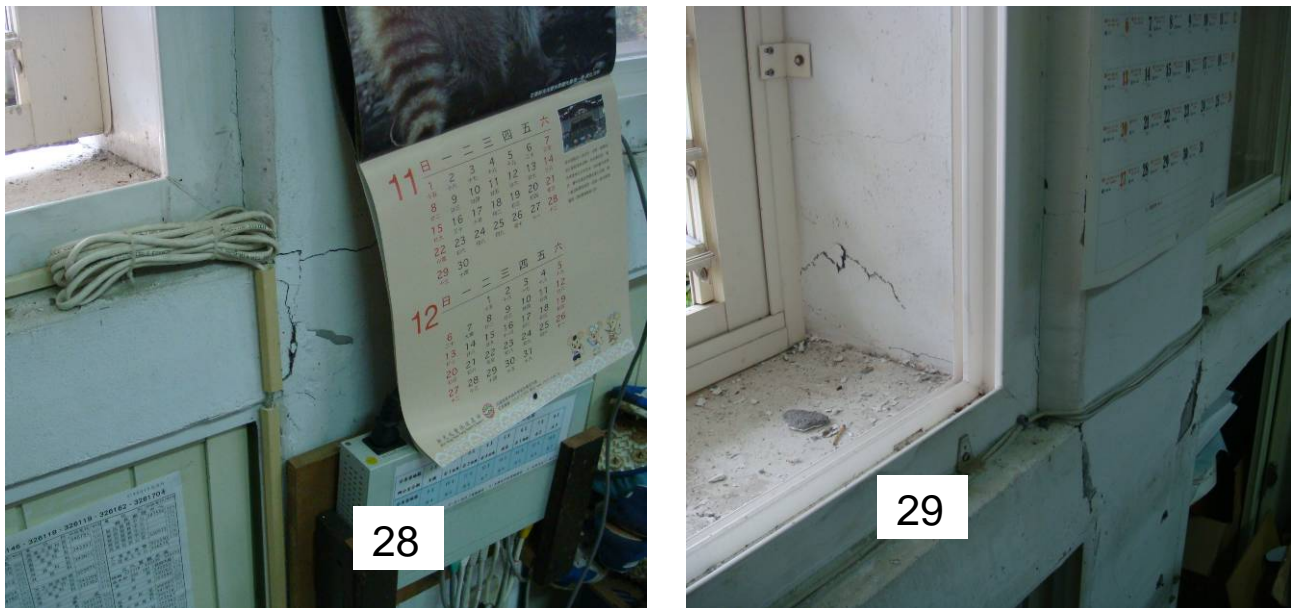
圖 5.86 台東三間國小教學行政大樓窗台柱 28、29 一樓室內實際裂縫開裂情形

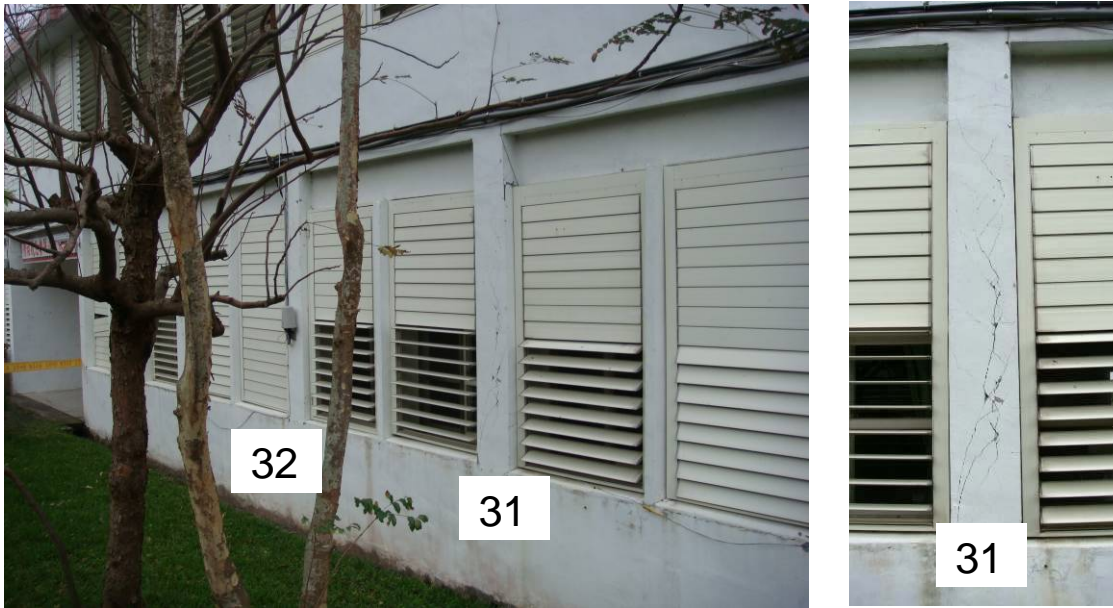
圖 5.87 台東三間國小教學行政大樓窗台柱 31、32 一樓室外實際裂縫開裂情形

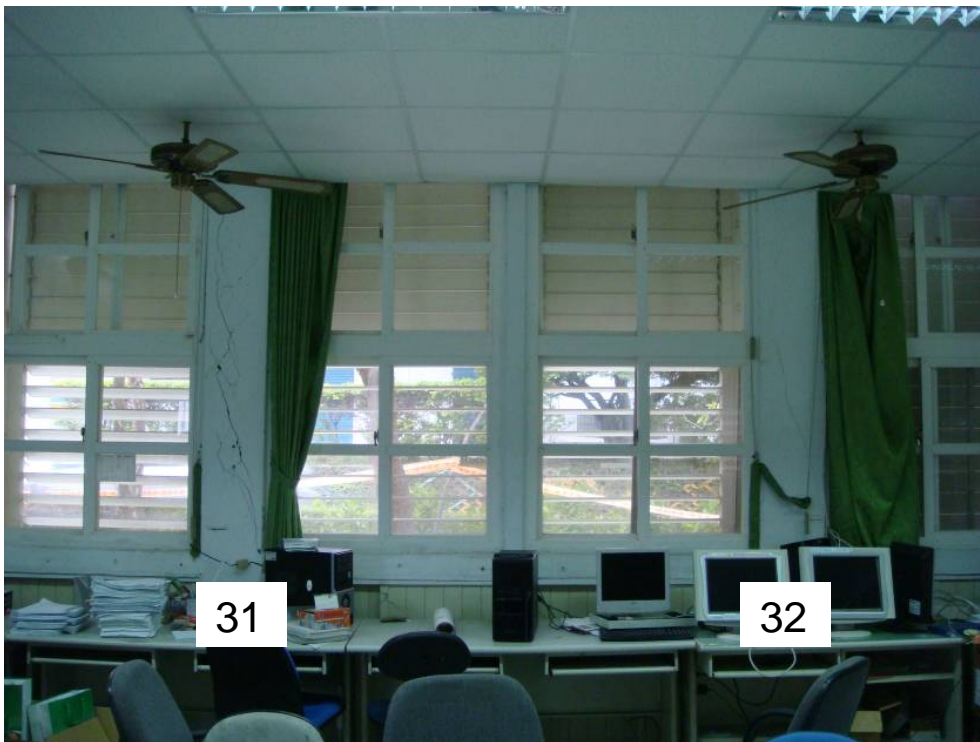
圖 5.88 台東三間國小教學行政大樓窗台柱 31、32 一樓室內實際裂縫開裂情形

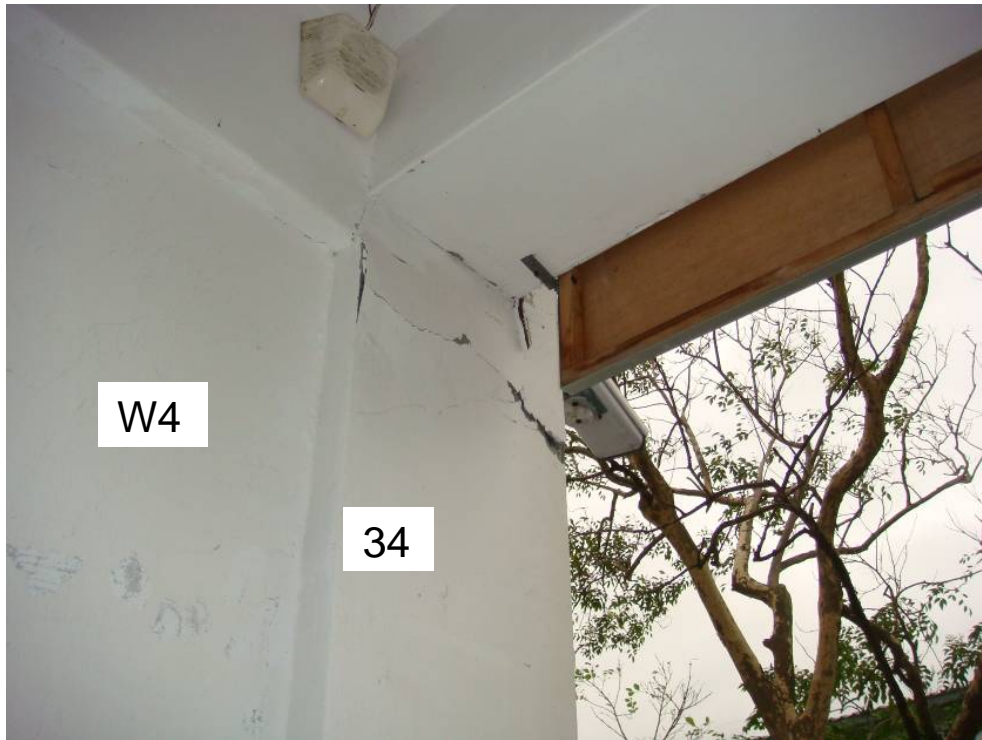
圖 5.89 台東三間國小教學行政大樓窗台柱 34 一樓實際裂縫開裂情形

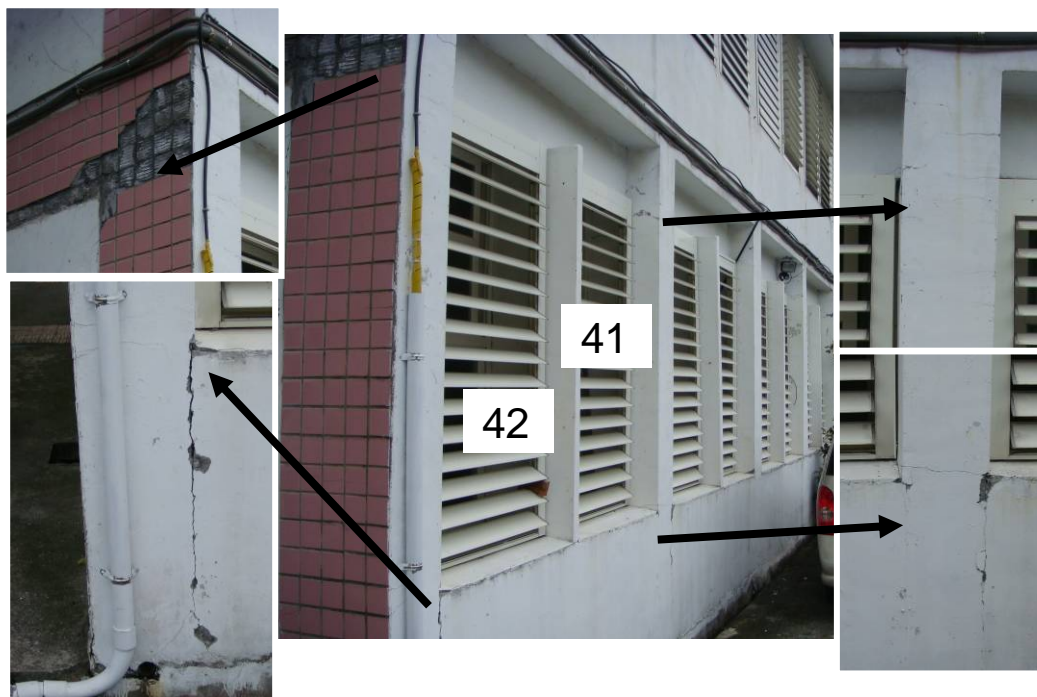
圖 5.90 台東三間國小教學行政大樓窗台柱 41、42 一樓實際裂縫開裂情形

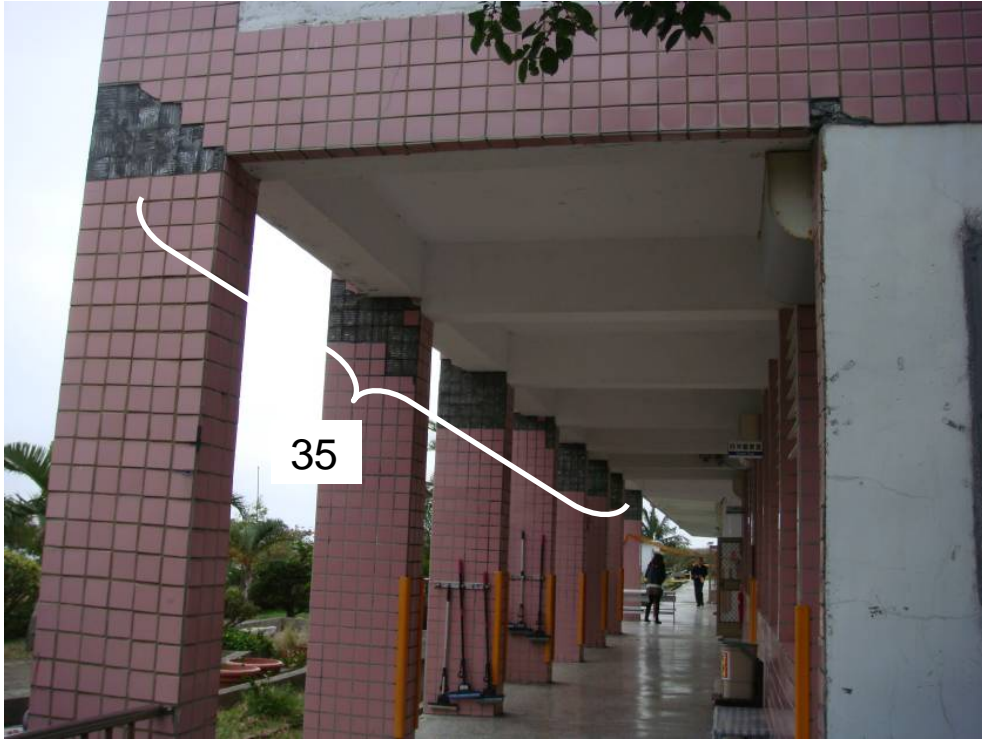
圖 5.91 台東三間國小教學行政大樓北側走廊柱 35 一樓上端受震磁磚掉落情形

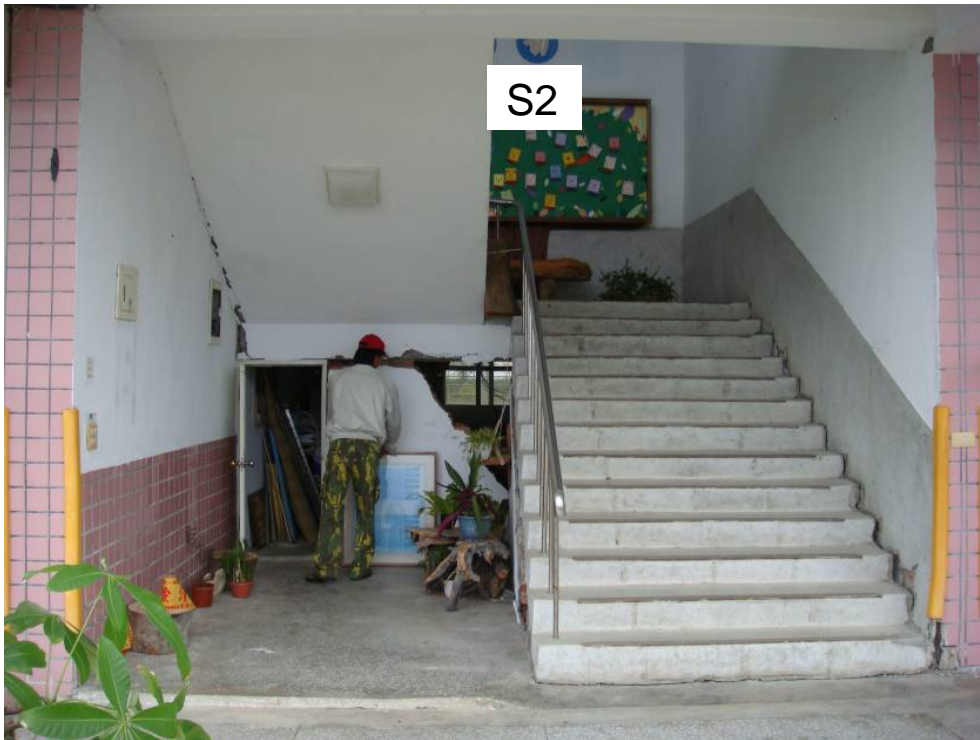
圖 5.93 台東三間國小教學行政大樓樓梯 S2 一樓平台下方儲藏室外牆嚴重破壞與樓梯踏階錯位情形

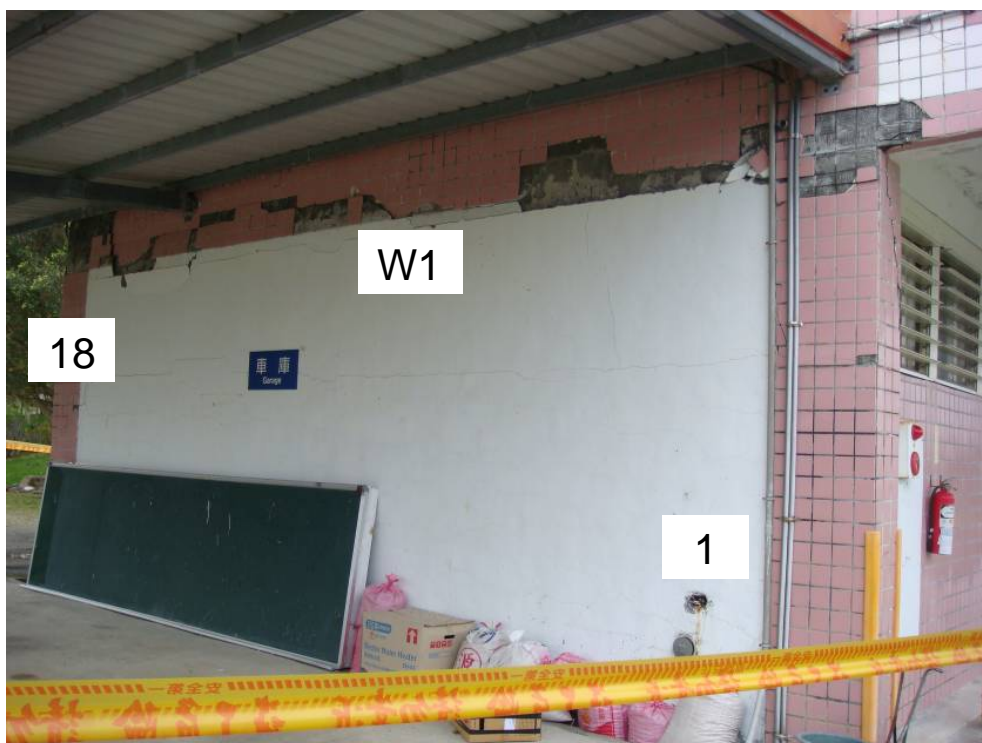
圖 5.94 台東三間國小教學行政大樓牆 W1 一樓面外變形與裂縫開裂情形

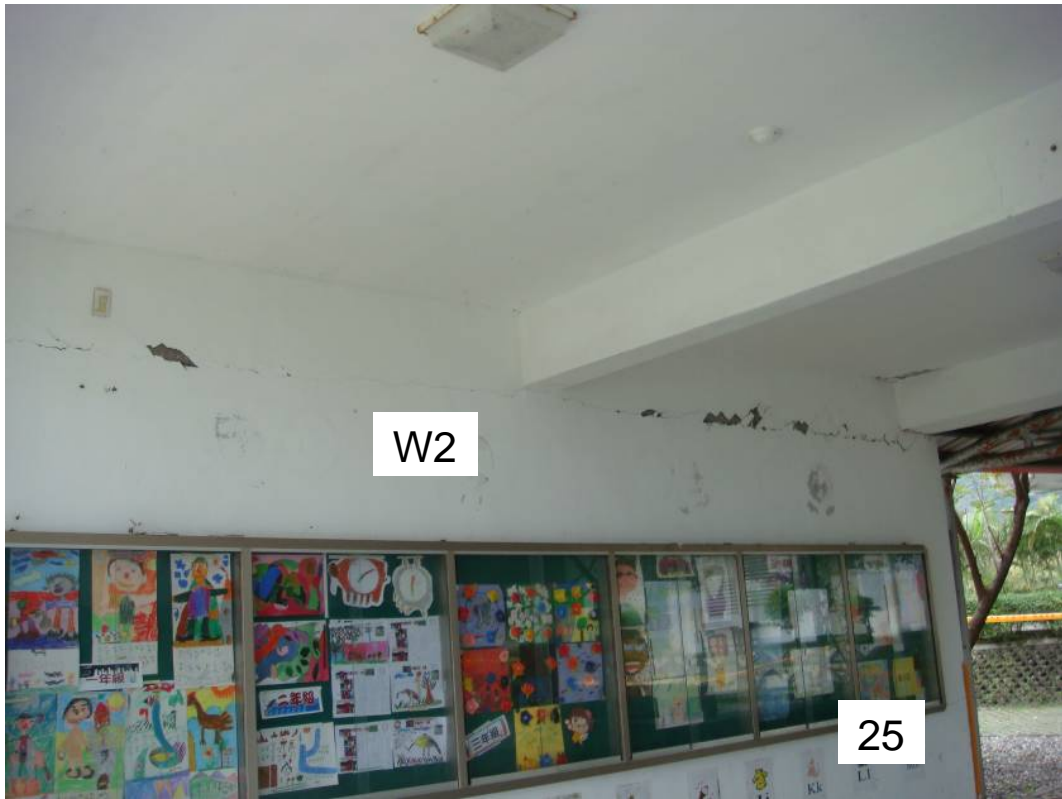
圖 5.95 台東三間國小教學行政大樓牆 W2 一樓面外變形與裂縫開裂情形

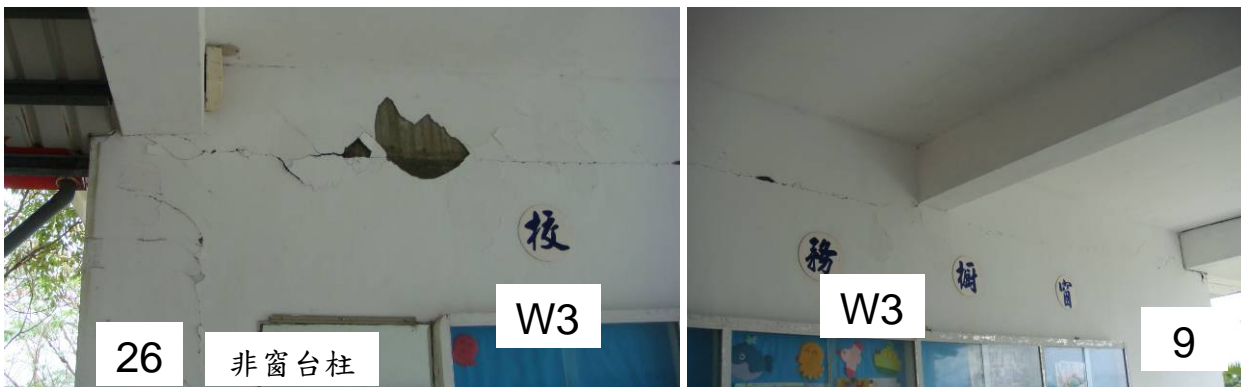
圖 5.96 台東三間國小教學行政大樓牆 W3 一樓面外變形與裂縫開裂情形

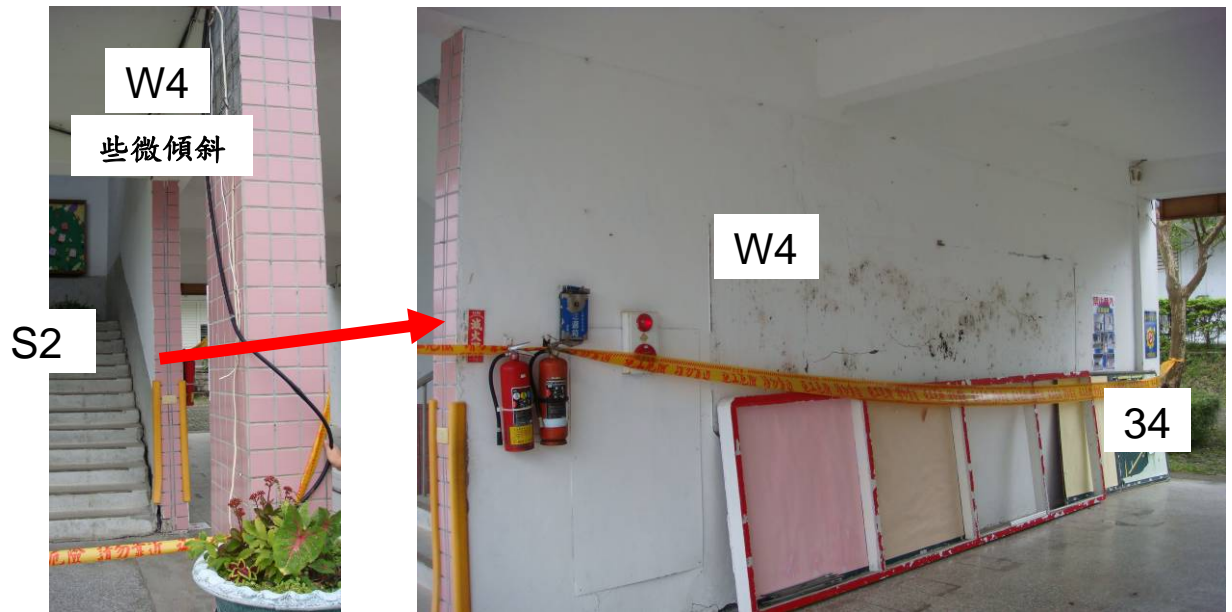
圖 5.97 台東三間國小教學行政大樓牆 W4 一樓面外變形與裂縫開裂情形
