2009 年 1219 花蓮地震事件勘災報告

報告編號：NCREE-10-001

Reconnaissance Report on Earthquake in Hualien on December 19, 2009

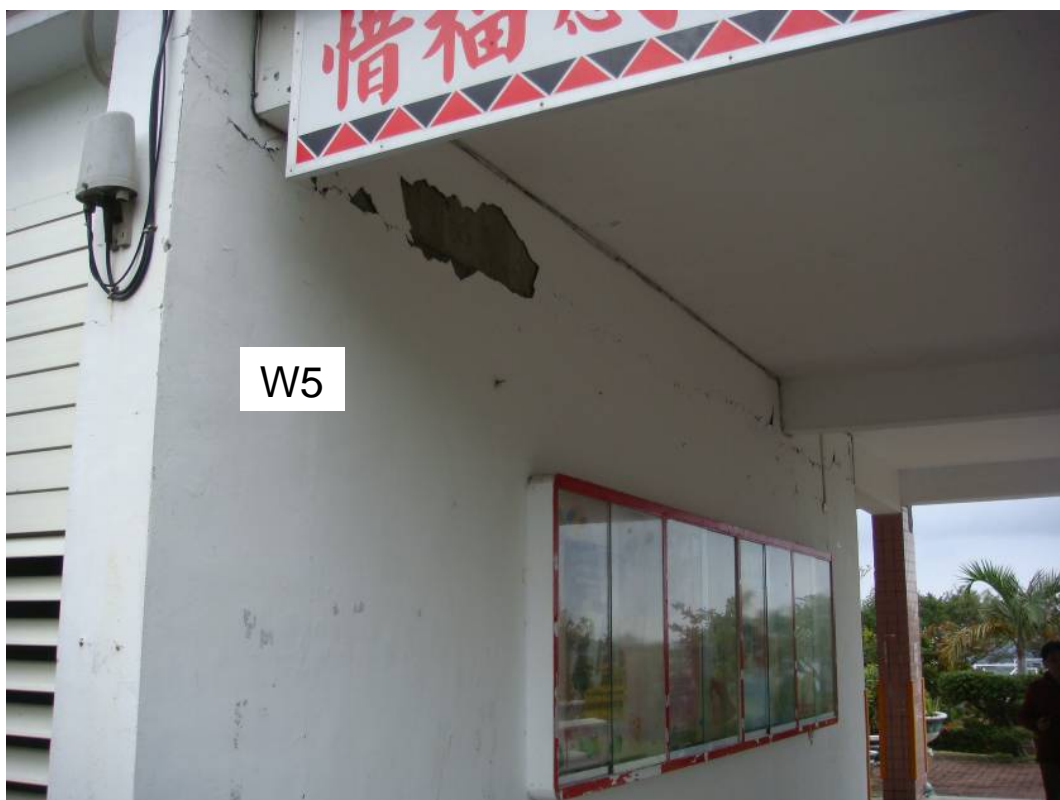
圖 5.98 台東三間國小教學行政大樓牆 W5 一樓面外變形與裂縫開裂情形

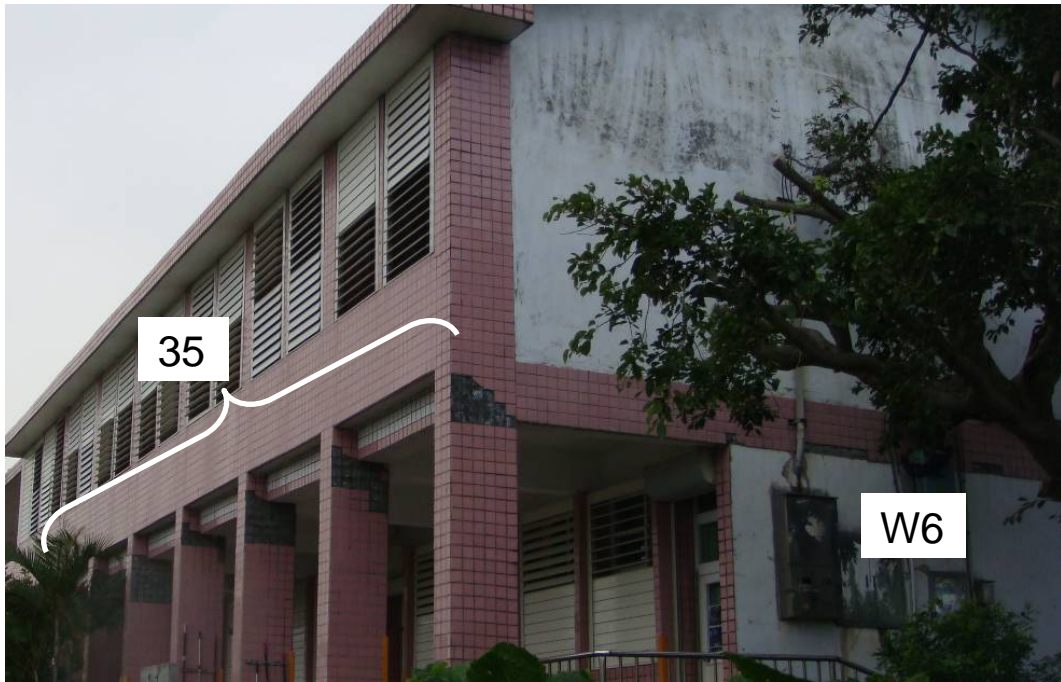
圖 5.99 台東三間國小教學行政大樓牆 W6 一樓裂縫開裂與一樓柱 35 上端磁磚掉落情形

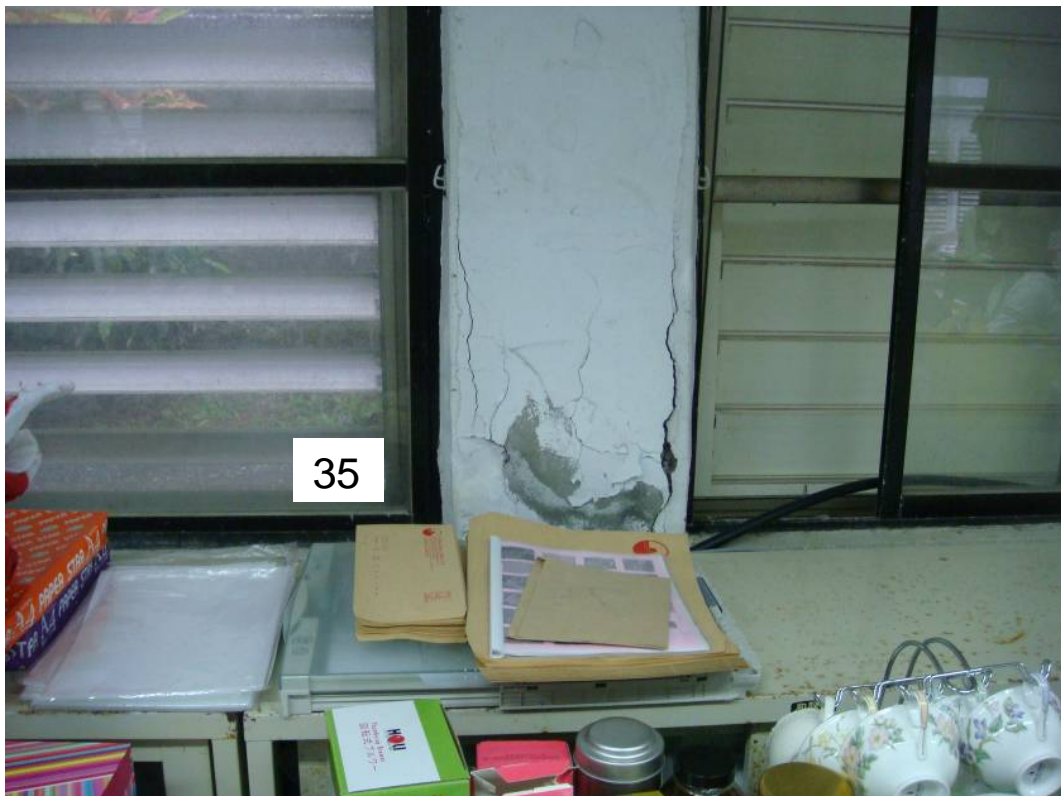
圖 5.100 台東三間國小教師辦公室窗台柱室內實際裂縫開裂情形

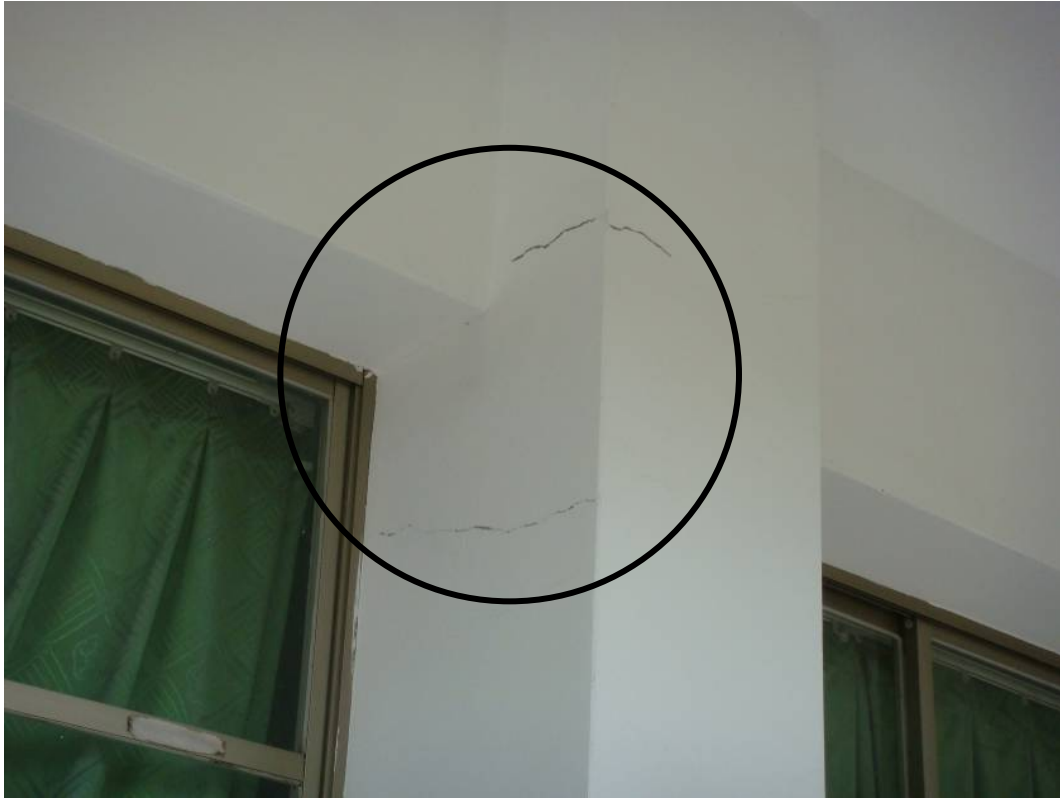
圖 5.107 信義國小教學大樓窗台柱上端受震開裂情形

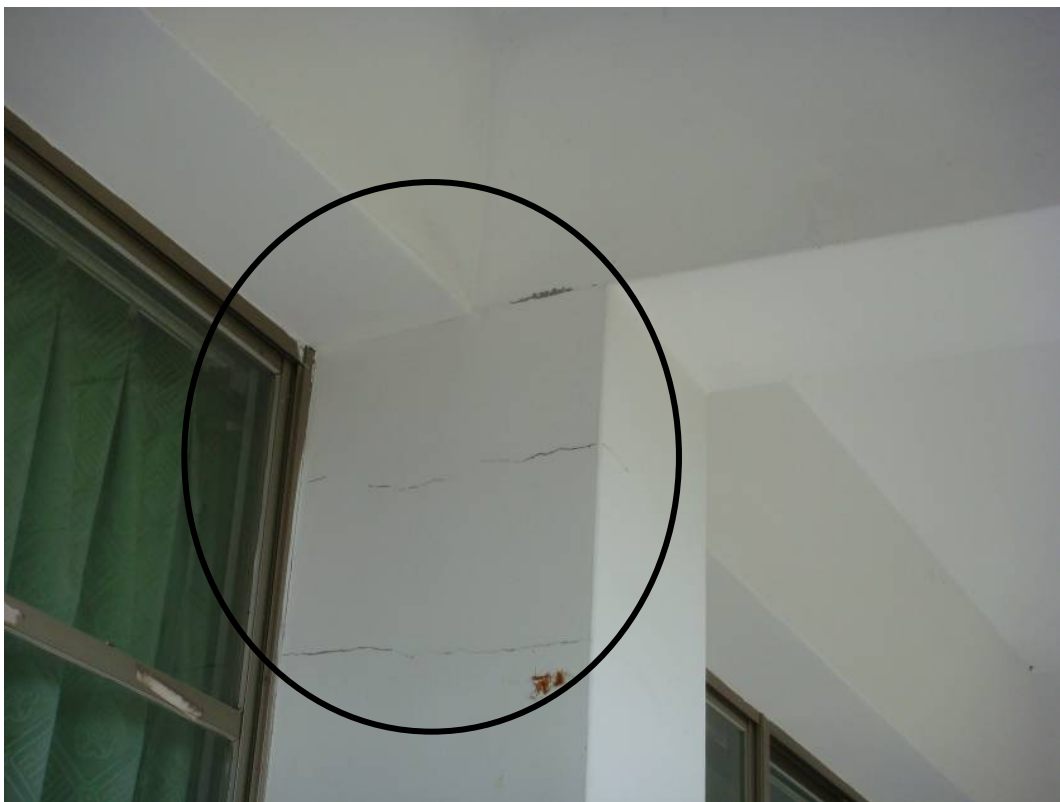
圖 5.108 信義國小教學大樓窗台柱上端受震開裂情形

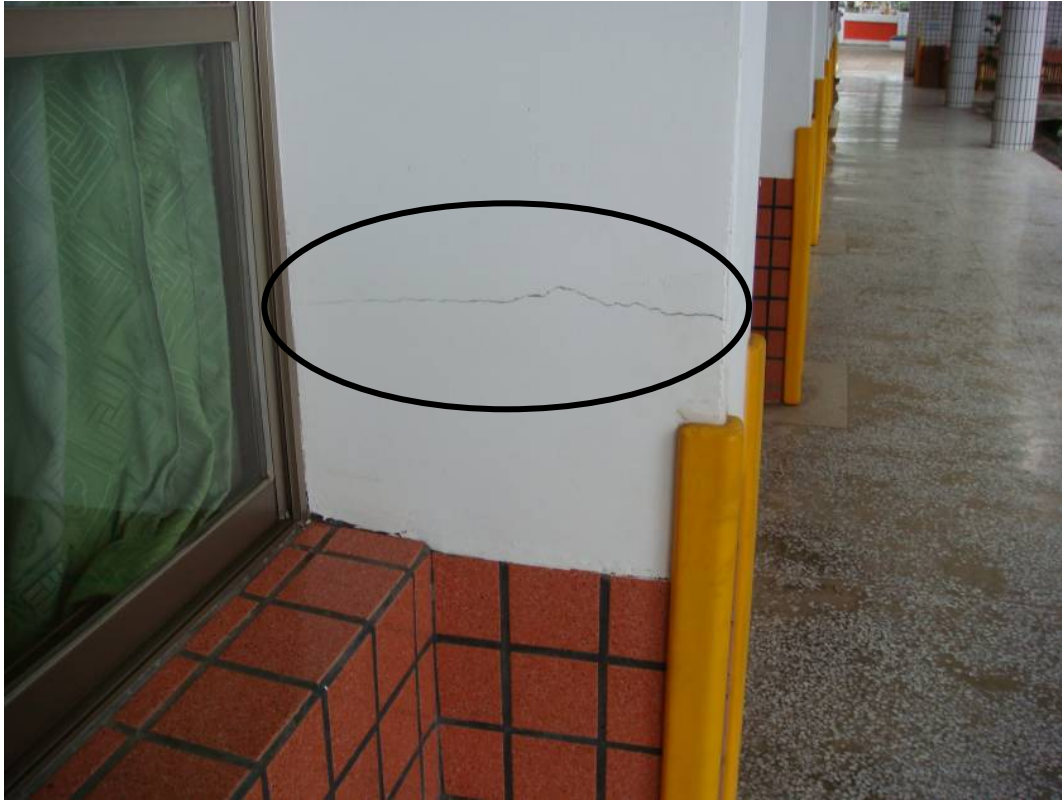
圖 5.109 信義國小教學大樓窗台柱下端受震開裂情形

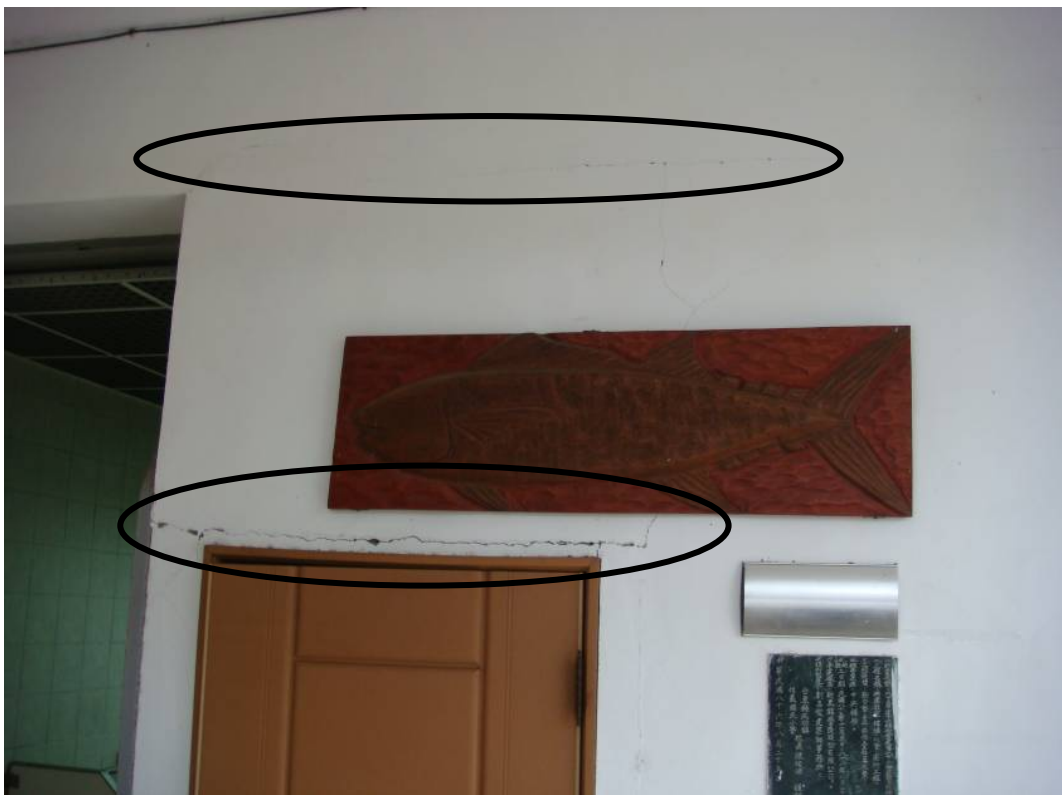
圖 5.110 信義國小教學大樓北側一樓廁所走廊側牆門上方及與梁接面處開裂

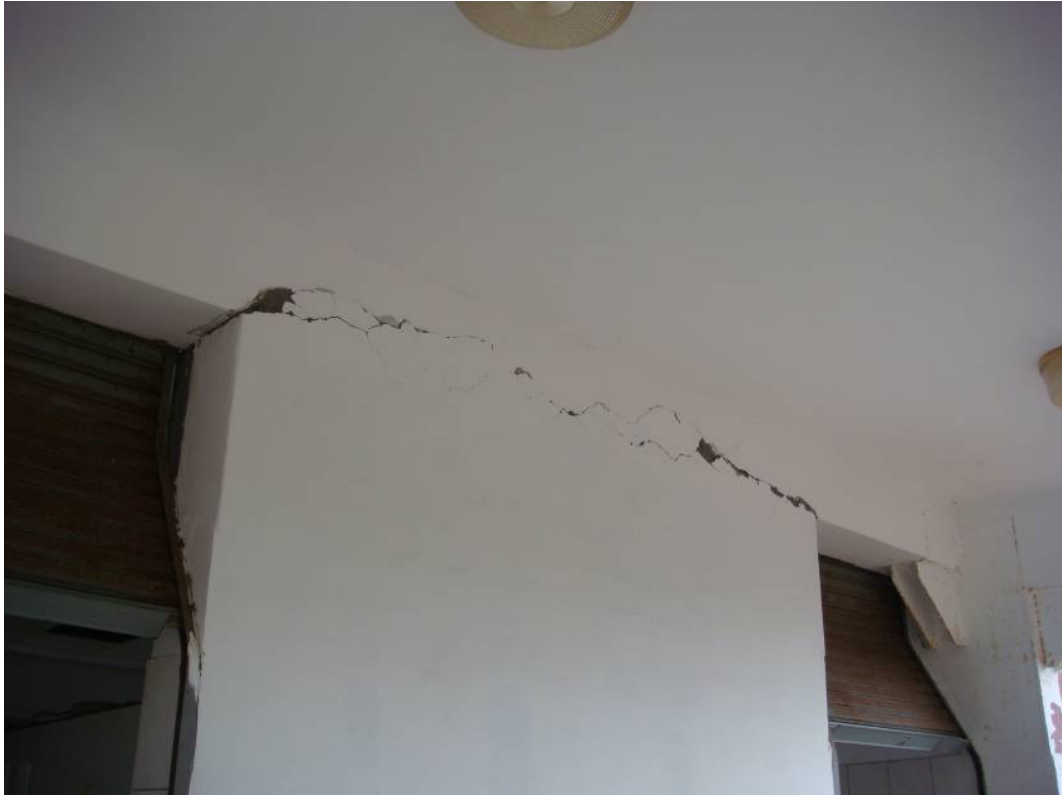
圖 5.111 信義國小教學大樓北側二樓廁所走廊側牆與梁接面處開裂

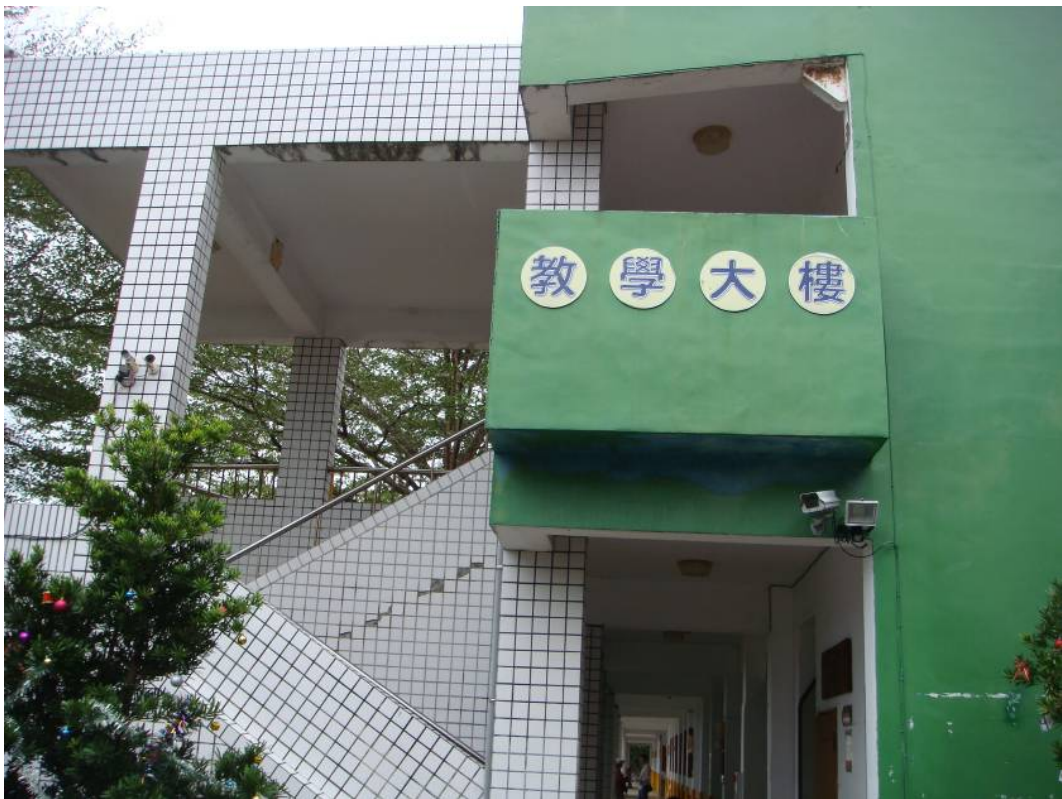
圖 5.112 信義國小教學大樓北側樓梯側牆在樓梯版下緣附近開裂。

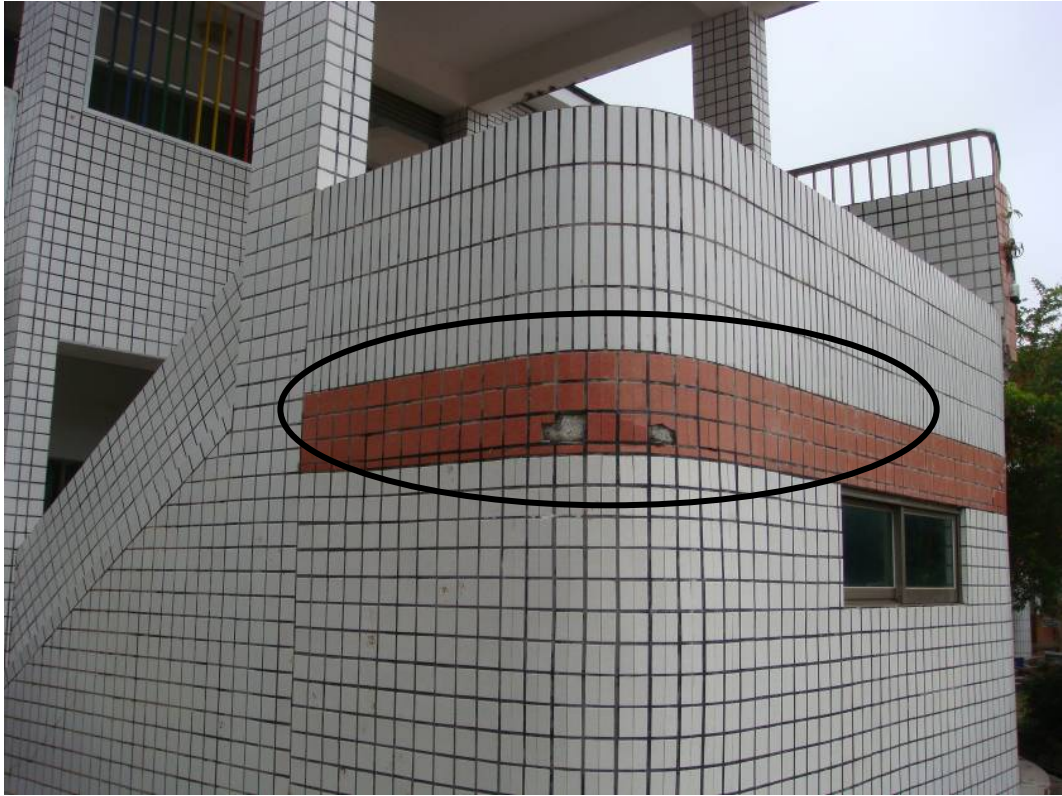
圖 5.113 信義國小教學大樓南側樓梯平台外側磁磚輕微剝落

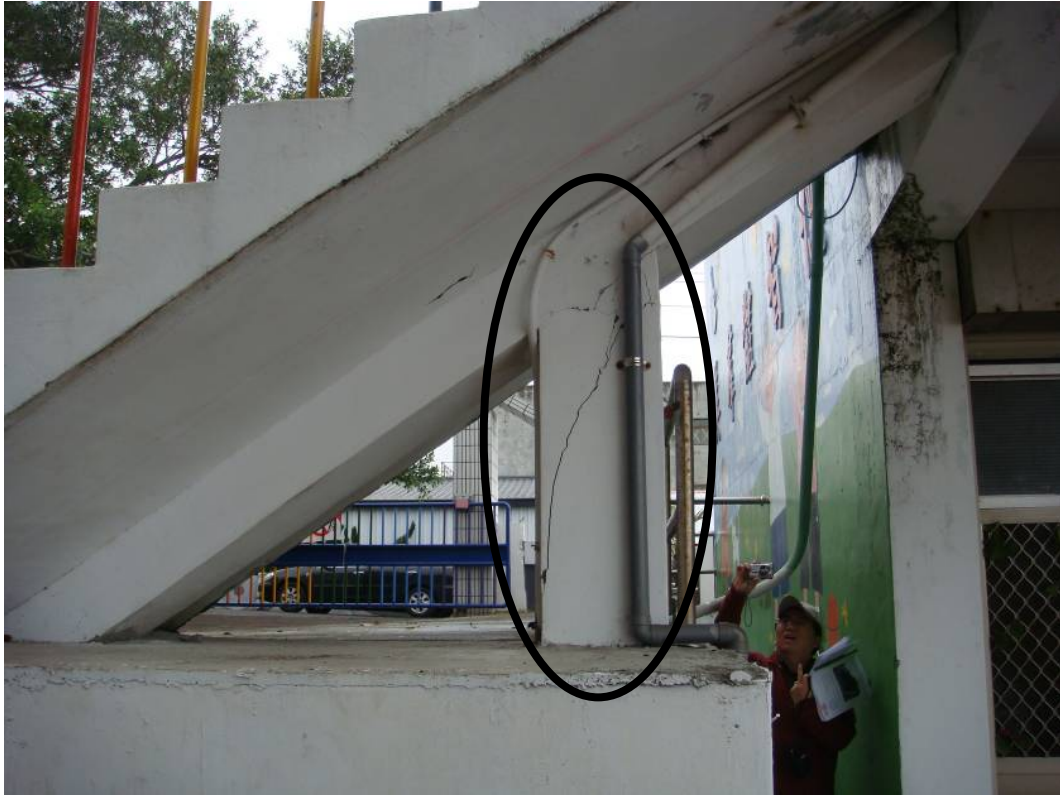
圖 5.118 信義國小忠信樓西側戶外樓梯下方支撐柱發生斜向裂縫

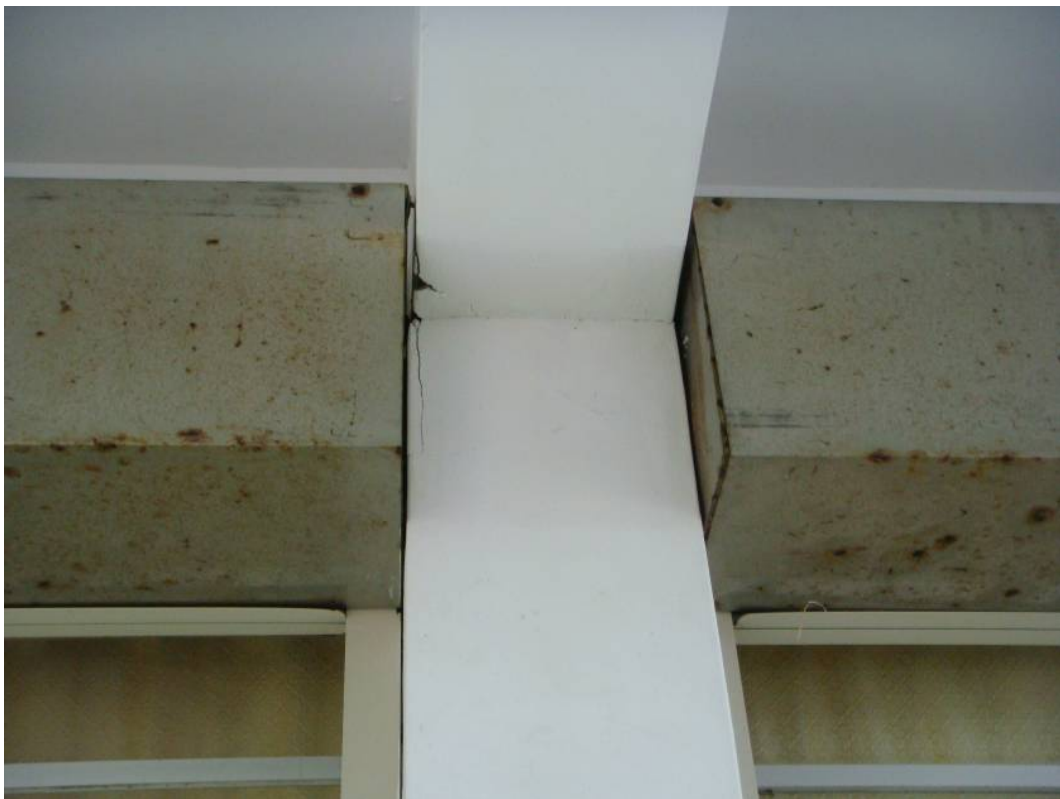
圖 5.119 信義國小忠信樓窗台柱上方發生些微裂縫

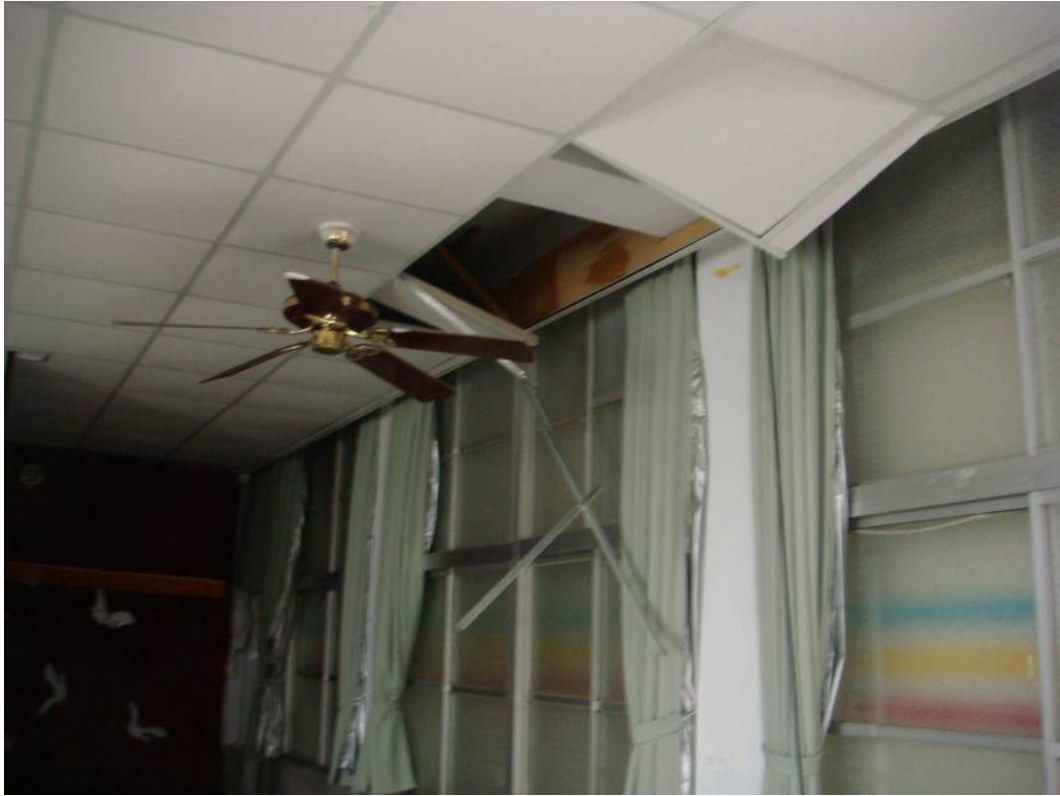
圖 5.120 信義國小忠信樓教室內局部輕鋼架掉落

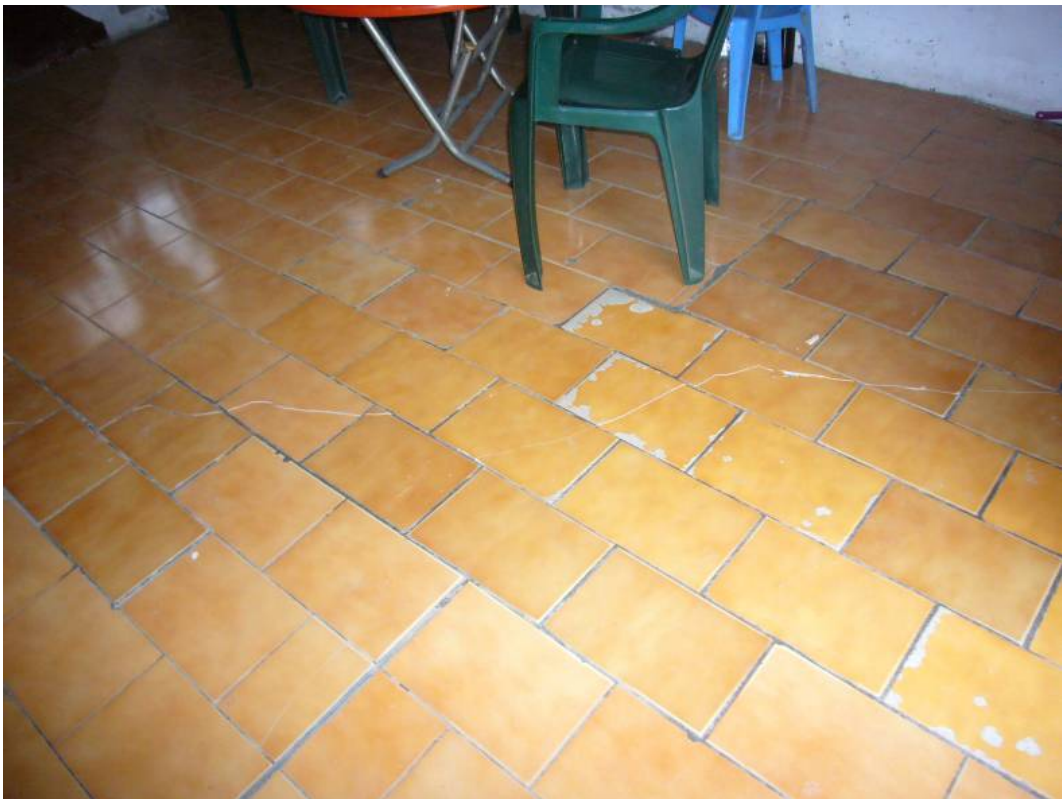
此民宅面鄰台 11 線公路，建物為二層樓 RC 加強磚造，本次地震造成東側地基略下陷，建物向東側稍微傾斜（圖 5.123 箭頭方向），室內地板也因此龜裂（圖 5.124）。由於建築物整體傾斜，因此與 48 號鄰宅柱的錨定界面脫開（圖 5.125）。

圖 5.124 磯崎村 47 號民宅室內地板龜裂

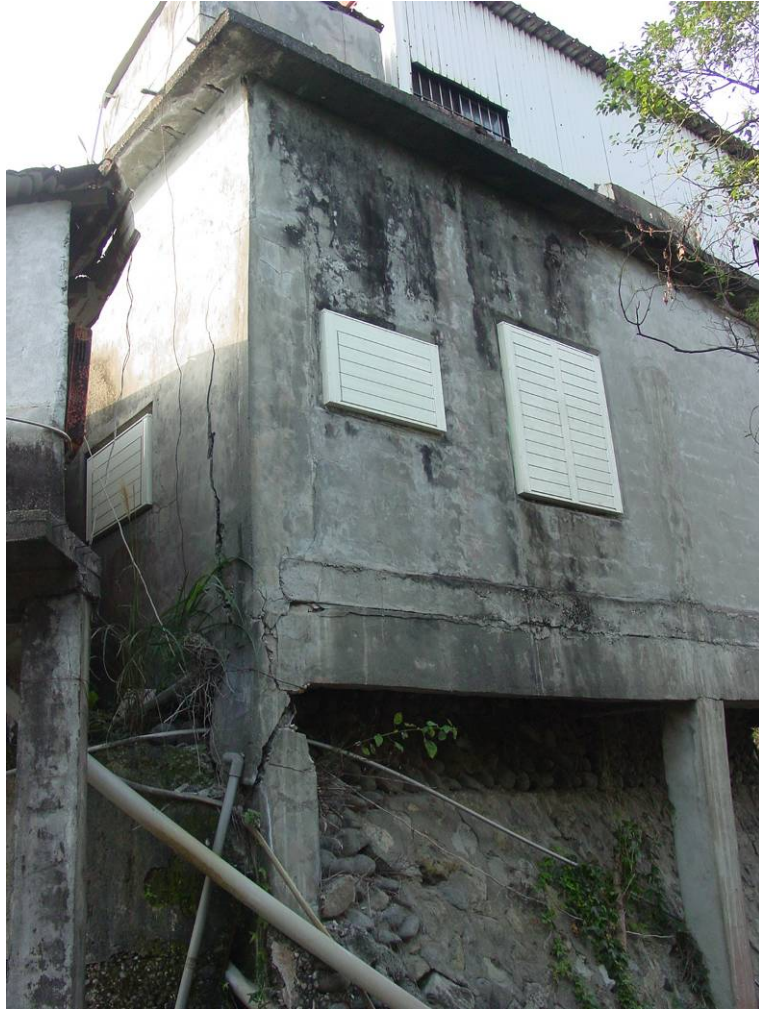
此民宅亦面鄰台 11 線公路，建物為一層樓 RC 加強磚造，頂樓以鐵皮加蓋一層（圖 5.126），基地毗鄰坡地而建，後側基礎並不完整，因此部分柱腳未受基礎有效包覆，本次地震造成後側柱腳剪力破壞，梁柱接頭也發生剪力開裂（圖 5.127）。

圖 5.127 磯崎村 52 號民宅背面基礎及基腳破壞情形

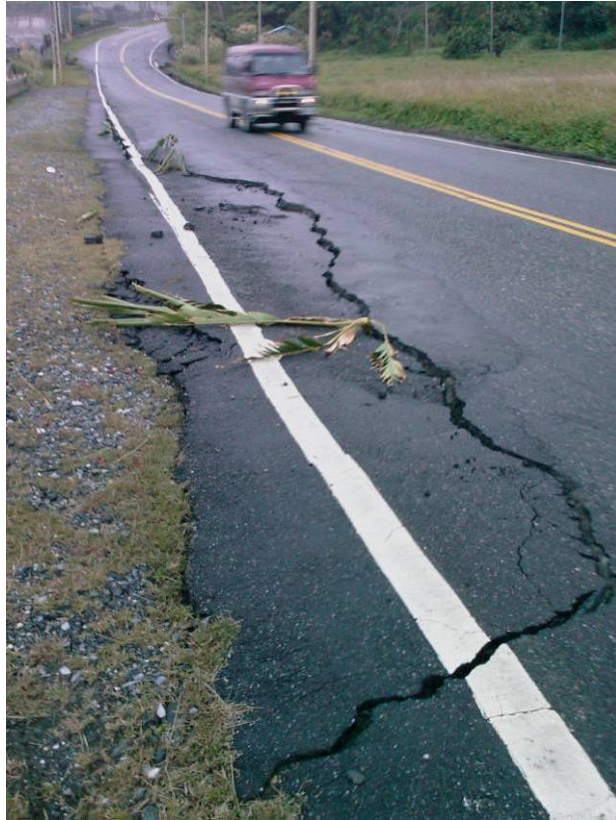
圖 6.44 台 11 線磯崎路段路面龜裂

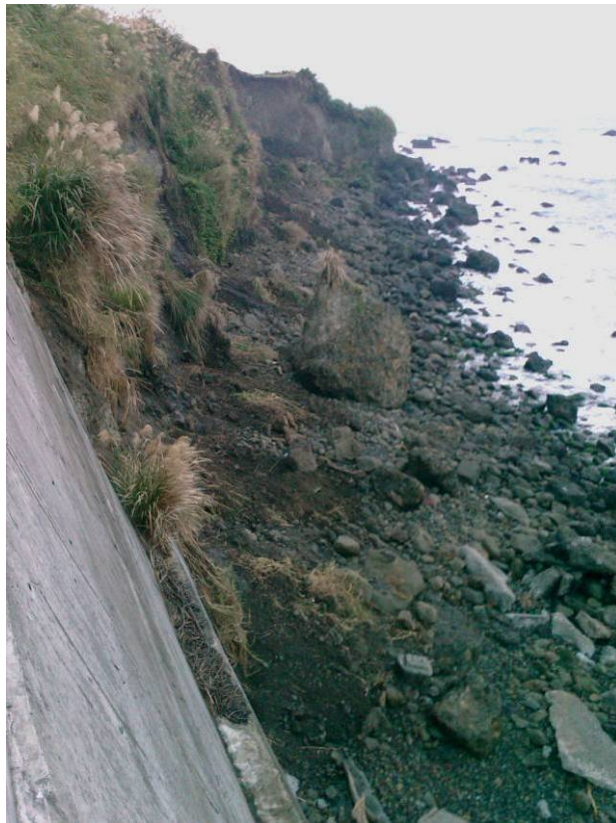
圖 6.45 台 11 線磯崎路段落石

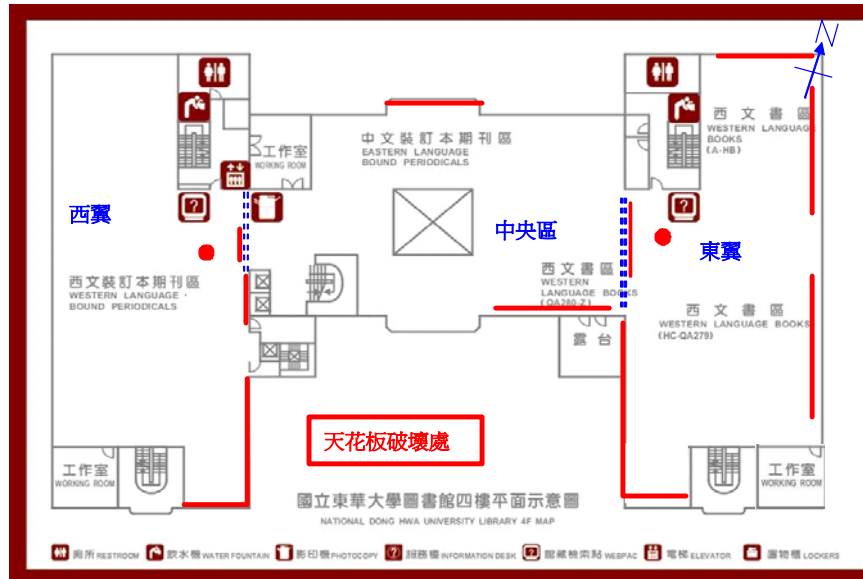
地震後 4 樓圖書區輕鋼架天花板大量掉落，筆者勘查當日大部分斷裂的支架與掉落地面的面板和燈具均已清理完畢，不過由於館方尚未進行天花板修復工程，因此可清楚判別發生破壞的區域，調查結果標示於圖 7.9 圖書館平面圖中。天花板主要沿著東西兩翼牆壁周圍大量掉落，如圖 7.10 b, c, f 所示；而在兩翼與中央區之防火區間旁則有局部天花板面外隆起破壞，呈現波浪狀變形(圖 7.10 a, e)。

圖 7.9 天花板破壞發生區域示意圖(圓點：面外隆起，粗線：收邊處面板掉落)

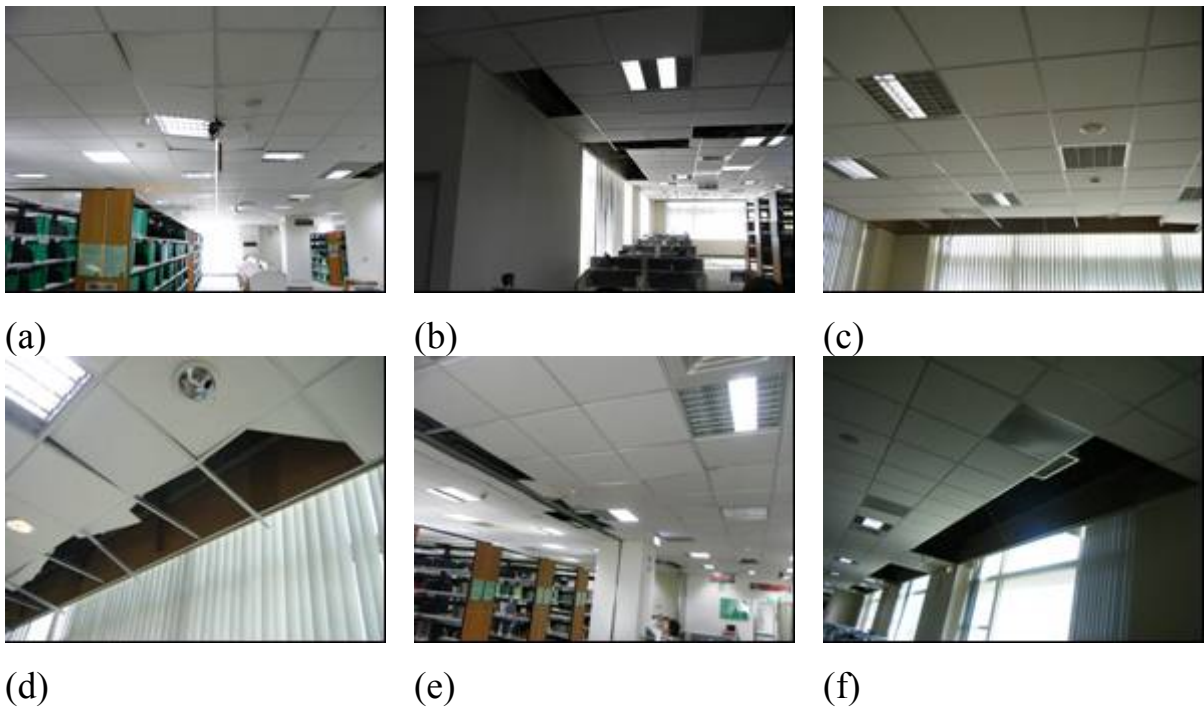
圖 7.10 各區域天花板損壞情形：(a) 西翼與中央區交接處面外隆起，(b) 西翼東側牆邊面板掉落，(c) 西翼南側窗邊面板掉落，(d) 中央區北側窗邊面板掉落，(e) 東翼與中央區交接處面外隆起，(f) 東翼東側窗邊面板掉落

圖 7.12 為館方所拍攝地震後天花板掉落情形，可以清楚看到沿著牆壁掉落之天花板下方恰為學生之閱讀區，燈具與天花板掉落處即是使用者的座位。很慶幸這次地震發生時館方已閉館，不然時值學期末，很難想像地震發生於開館時段內，可能造成學生受傷之情形。另外值得注意的是燈架無獨立懸吊線，天花板主副架掉落後僅靠著電線懸吊(圖 7.12)，對使用人員安全威脅極大。之後進行天花板修復工程時，建議按照耐震施工指針規定燈具應設置獨立懸吊線。

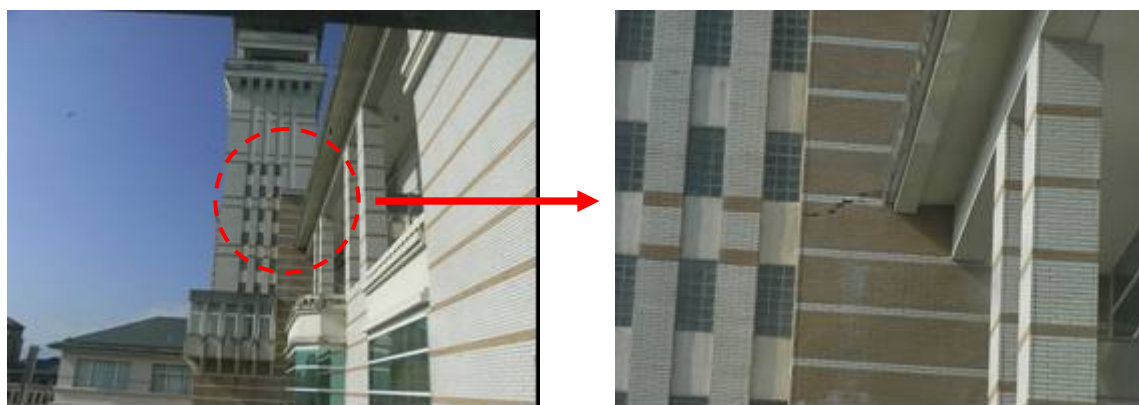
塔樓與 6 樓高圖資大樓相接處，外牆磁磚出現剝落(圖 7.14)，裂縫是否擴及結構牆體有待確認。塔樓樓梯間之玻璃磚出現破裂情形，且越高樓層越嚴重(圖 7.15 a)，推判與塔樓於地震力作用下呈現懸臂擺動，上部樓層層間變位較大有關。位於 7 樓的電梯機房(圖資大樓用客梯)，周圍牆壁有大範圍 45 度斜向裂縫產生(圖 7.15 b)，裂縫寬度約 0.20~0.25mm。若由結構圖面判斷該牆為結構牆，則需進一步檢討其結構安全。機房旁之儲水箱於壁體與底部交接轉角處出現漏水情形，水箱材質為 FRP，壁體未觀察到裂縫，推判應為轉角處材料挫屈形成之細微裂縫所致(圖 7.16)。

圖 7.14 塔樓與圖資大樓相接處外牆磁磚出現剝落

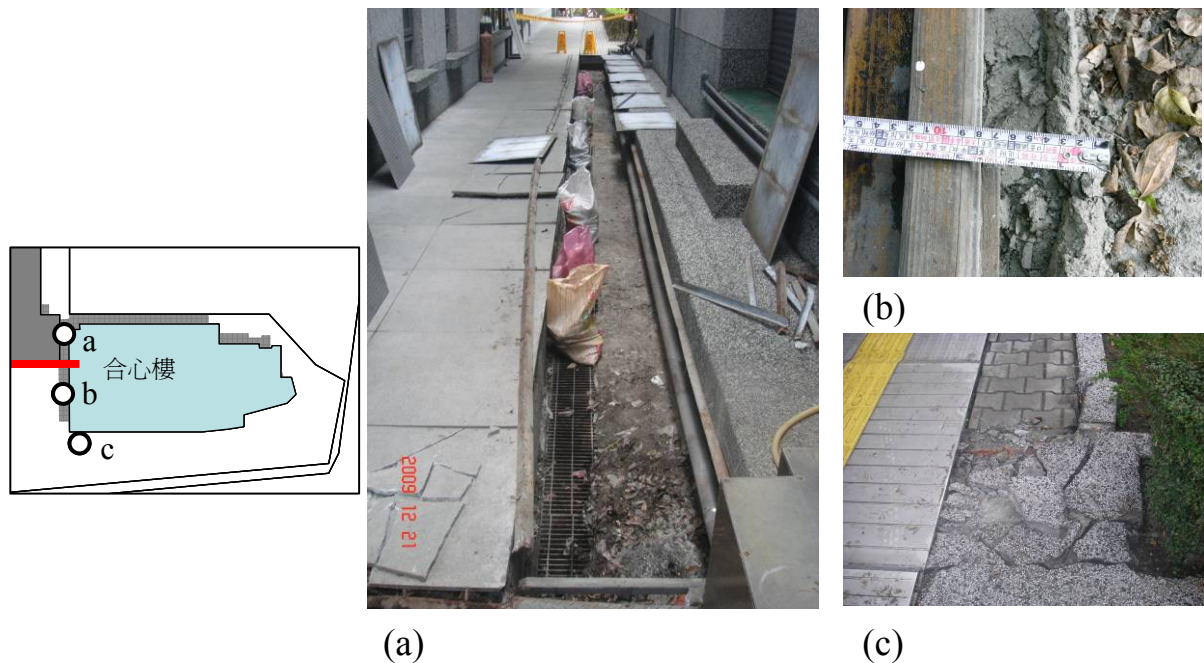
合心樓為地下一層地上十層之 SRC 造隔震建築，隔震機制為於基礎底部裝設鉛心橡膠隔震墊(LRB)。由樓層中裝設之儀器記錄顯示*，合心樓建築的隔震機制確於 12 月 19 日強震時進行運作，隔震裝置與地下一樓之樓板間縱向位移達 82.2mm(即西南--東北向，量測點位於西隅柱位)，橫向位移達 105.9mm(西北—東南向，量測點位於中央柱位)。加速度量測儀器結果顯示，建築物縱向隔震效果較佳，建築中央柱位縱向加速度(西南--東北向)由地下二層樓板面 103.8gal，傳遞至地下一層時降至 0.69 倍(71.5gal)，傳遞至屋頂層時則為 0.98 倍(102.1gal)；建築中央柱位橫向加速度(西北—東南向)則由地下二層樓板面 119.0gal，傳遞至地下一層時升至 1.12 倍(133.0gal)，傳遞至屋頂層時則為 1.21 倍(143.5gal)。合心樓測得最大加速度峰值為 176.8gal，量測點位於屋頂層西隅角落。合心樓垂直向反應對水平向隔震效果影響不大，其垂直向加速度峰值自基底至屋頂層約自 60gal 放大至 150gal。根據醫院人員口述，合心樓工作人員地震時感受為「扭轉型晃動，地震完後持續緩慢搖晃」。然而因隔震功效發揮，造成隔震縫附近採固定工法施作的鋪面破壞(圖 7.29)。

圖 7.29 合心樓地面層隔震縫鄰接鋪面破壞:(a)與動力中心之間蓋板及連接構件破壞(b)西南側位移痕跡(c)東南側隔震縫上方鋪面破壞

此外，慈濟醫院合心樓鄰近隔震縫的鋪面破壞為因隔震機制運作，所幸鋪面破壞之處對於病患與工作人員之醫療動線影響不大。建議隔震建築對於隔震縫上方鋪面設計以活動式較佳，倘若基於機能上的需求只能採固定式鋪面時，其固定工法不可影響到隔震機制的運作。而通過隔震層之管線，建議在不妨礙機電使用前提之下，選擇容許位移量較大之伸縮拉桿(撓性軟管)或設置多處伸縮拉桿，避免隔震層上下樓板相對位移量大時發生破壞。

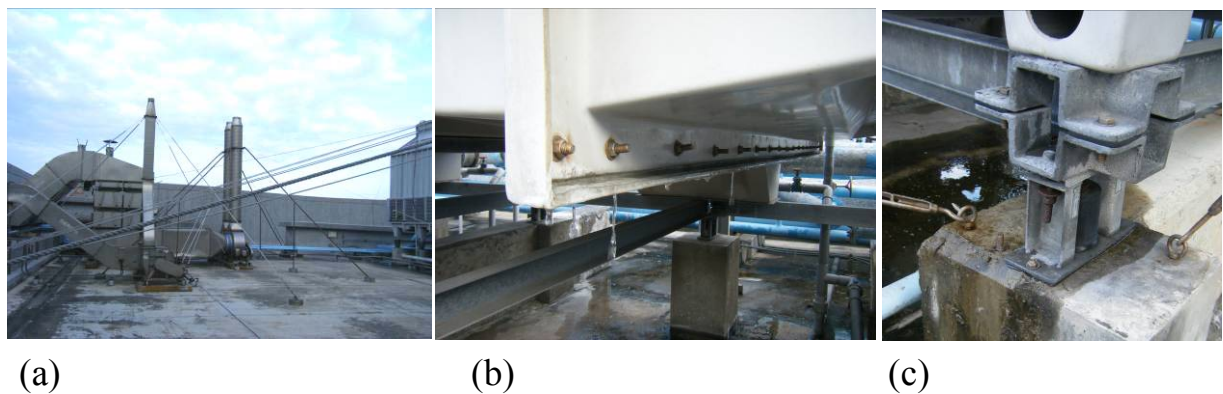
合心樓屋頂設備物受震情況方面，如圖 7.30 所示，由於颱風因素，慈濟醫院屋頂設備物而加裝拉力斜撐，設備物彈簧隔振墊基座均有錨定，現場觀察彈簧隔振墊基座並無位移或破壞情形。合心樓屋頂設備物震害情形僅東北側的一座冷卻水塔於地震後漏水，現場未觀察到 FRP 外殼裂縫、固定螺栓脫落等漏水可能原因。

圖 7.30 (a)合心樓屋頂設備物均加設拉力斜撐(b)冷卻水塔震後漏水 (c)水塔彈簧隔振墊基座

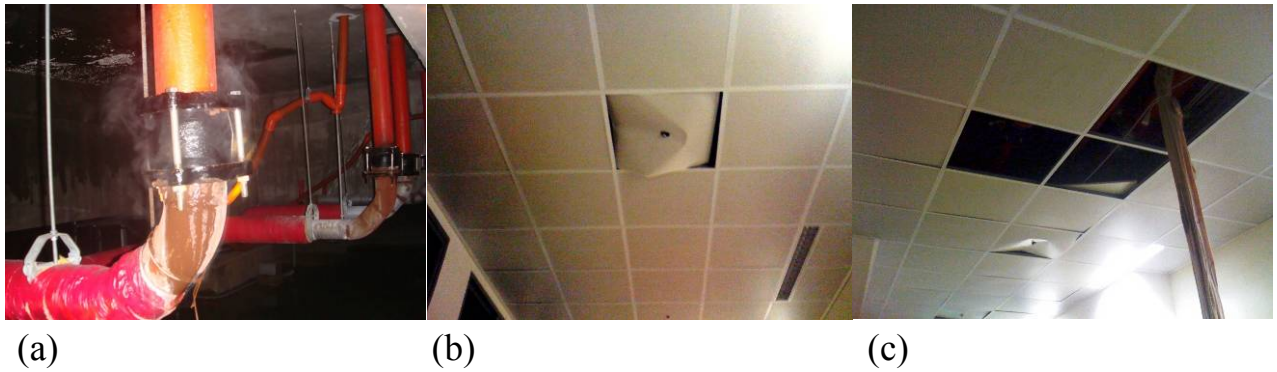
其他非結構震害方面，如圖 7.31 所示，隔震層蒸汽管因大量層間位移，其伸縮拉桿(即撓性軟管)受損導致內容物外洩，震後伸縮拉桿已緊急置換。此外，這次地震造成慈濟醫院多處天花嵌板與消防撒水頭連接處破壞，以合心樓與動力中心二樓空中通道的情況最為嚴重。合心樓二、三樓分別與動力中心之間設置空中通道，空中通道與合心樓間均設有隔離縫。強震後合心樓二樓之空中通道中間某處消防撒水頭破裂，消防系統之高水壓導致震後短時間內空中通道淹水，水勢並漫延至二樓的手術室等醫療使用空

間。初步探討慈濟醫院消防撒水頭與天花嵌板受損原因，基於空調與美觀等因素，慈濟醫院使用特製蓋板將天花嵌板與消防撒水頭密合連接，再加上慈濟醫院所使用之金屬鋁製天花嵌板強度較一般礦纖板高，地震時當消防管線、天花板系統兩者產生過大相對位移時，極易導致消防撒水管撒水頭受損或是天花嵌板變形破壞。

圖 7.31 (a)隔震層蒸汽管伸縮拉桿受損(b)受消防管線拉扯後天花嵌板變形
(c)空中通道撒水頭受損後之消防管線置換作業
(本圖照片均由慈濟醫院工務單位提供)

此次地震當中，慈濟醫院非結構震害最為嚴重的事故，為合心樓與動力中心二樓空中通道之消防撒水頭與天花板系統之金屬嵌板相互拉扯而破壞，導致空中通道與合心樓二樓醫療空間淹水，影響震後之醫療機能。類似震害亦可見於美國北嶺地震，多家醫院因消防撒水頭與天花嵌板相互破壞，或是水平消防管線與垂直撒水管交界的彎管處破壞，造成醫院內部淹水的二次災害。依據 ASCE 7-05 規定，可將彎管處使用消防規範的柔性撓管代替，或是天花嵌板在撒水頭外周圍預留 25mm 移動空間，亦即天花板需預留直徑為撒水頭外徑加上 50mm 的孔洞，給予消防撒水頭於強震之下自由活動範圍。倘若基於空調要求或美觀因素希望消防撒水頭與天花嵌板之間能夠密合，建議兩者之間的連接構件可採用橡膠等柔性材質，將天花嵌板之於消防撒水頭的相互作用力降到最低。
