2009 年 1219 花蓮地震事件勘災報告

報告編號：NCREE-10-001

Reconnaissance Report on Earthquake in Hualien on December 19, 2009

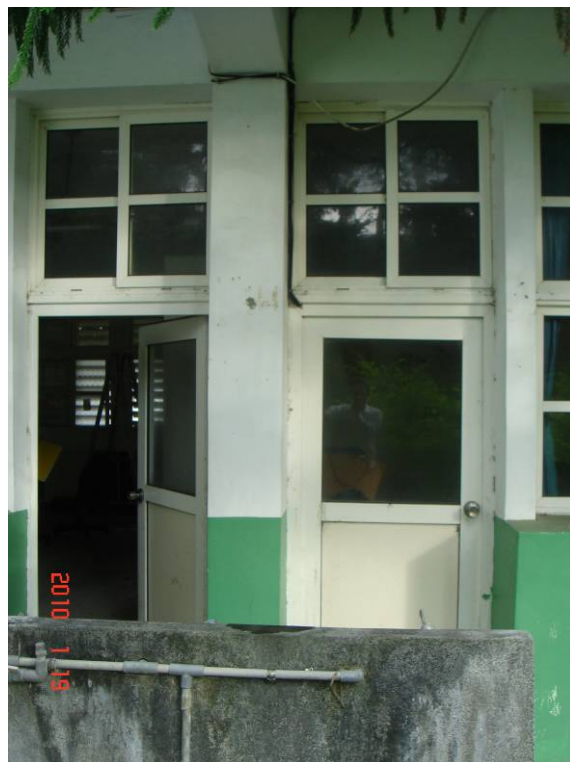
圖 5.9 磯崎分校教學教室 B3 柱底撓曲開裂，裂縫寬度 1.0mm。

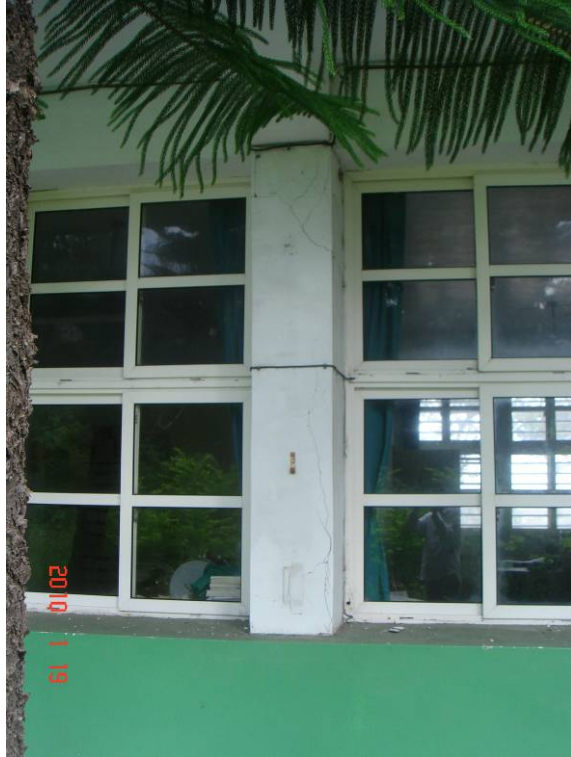
柱 (B2、B4、B6、D2~D6 共 8 處) 均產生剪力破壞裂縫，圖 5.6 至圖 5.20 顯示教學教室所有柱受損情形，其中以 B6 柱剪力破壞情況最為嚴重，裂縫寬度超過 8mm，並有局部混凝土塊剝落，內部鋼筋已經裸露可見，經現場量測，主筋為#7，箍筋為#3 間距 35 公分 (圖 5.12)；此外，D6 柱也產生嚴重的剪力破壞，同樣有局部混凝土塊剝落，內部鋼筋裸露可見的情形 (圖 5.19)。

圖 5.10 磯崎分校教學教室 B4 柱明顯剪力開裂，裂縫寬度 1.0mm。

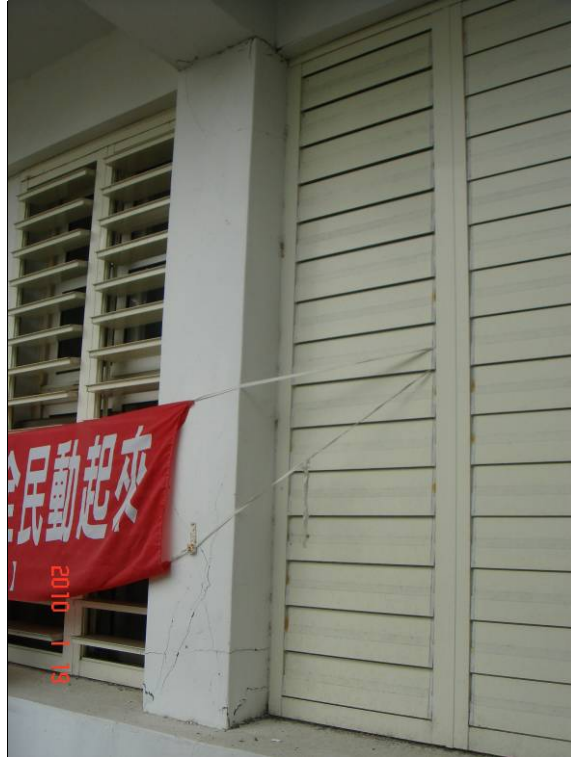
圖 5.17 磯崎分校教學教室 D4 柱明顯剪力破壞，裂縫寬度達 1mm。

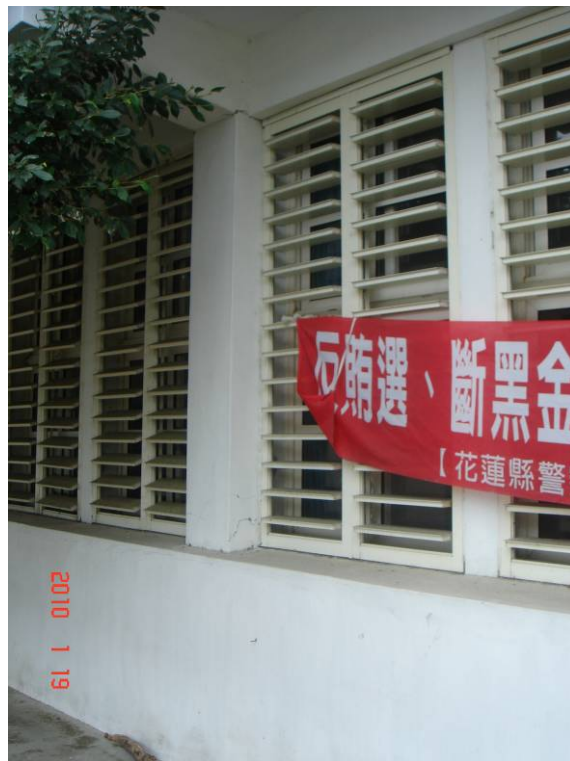
圖 5.18 磯崎分校教學教室 D5 柱底部剪力破壞，裂縫寬度 0.65mm。

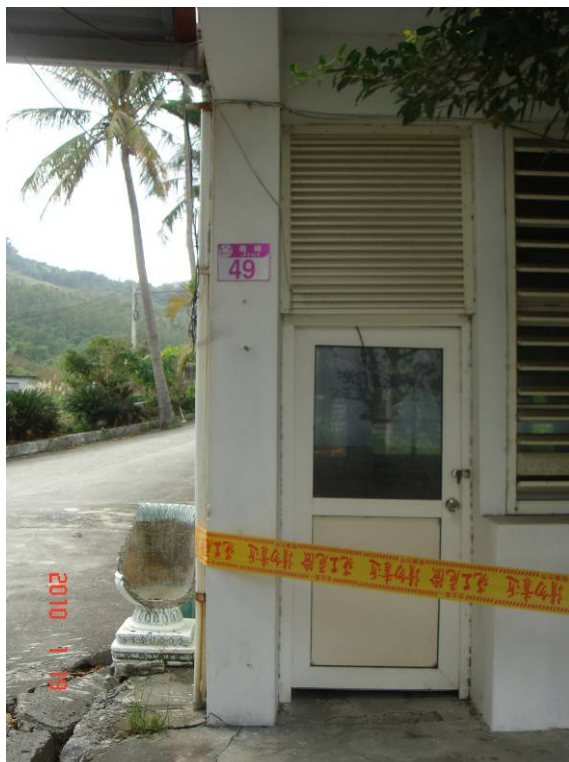
圖 5.20 磯崎分校教學教室 D7 柱無明顯破壞。

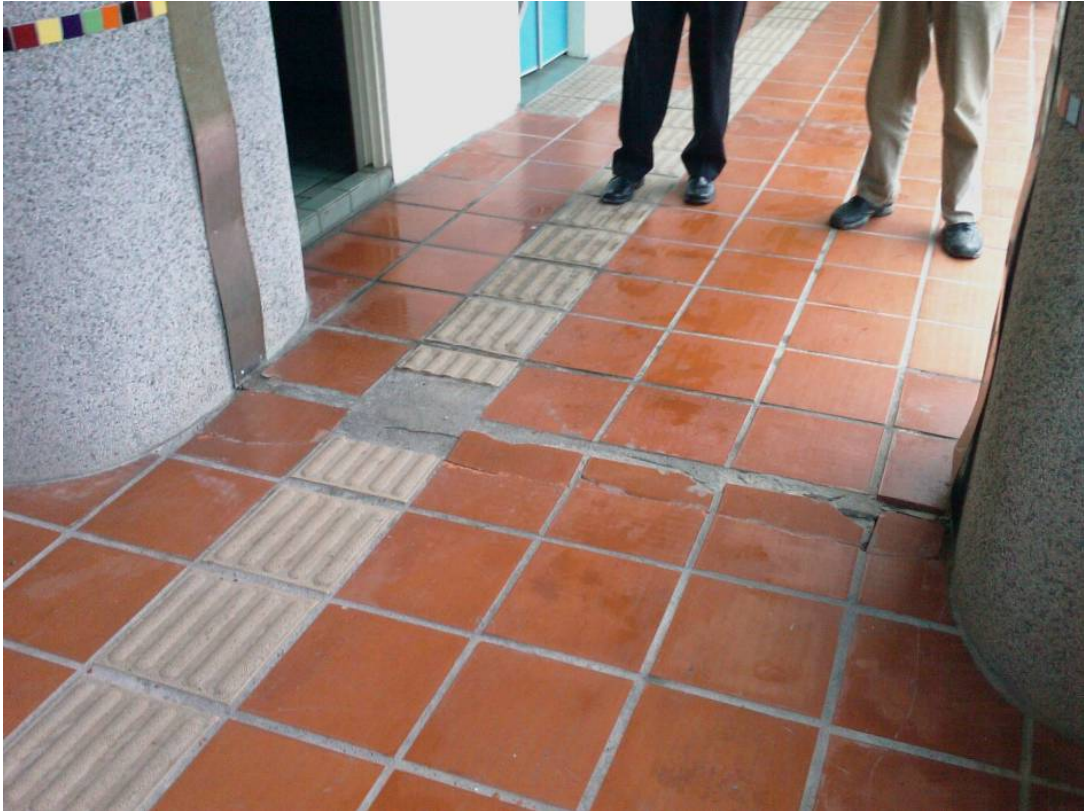
依據中央氣象局強震觀測站量測資料內插計算，推估本址最大地表加速度約為 225gal，相當五級地震。本次地震並未造成教學行政大樓嚴重破壞，僅磚牆與地磚略有細微裂縫，並無明顯結構性破壞。圖 5.40 為教學行政大樓通往地下室梯間受損情形，圖 5.41 為教學行政大樓一樓地磚受損情形，圖 5.42 為教學行政大樓窗戶變形受損情形，圖 5.43 為教學行政大樓一樓磚牆受損情形。

圖 5.41 化仁國中水漣分校教學行政大樓一樓地磚受損情形

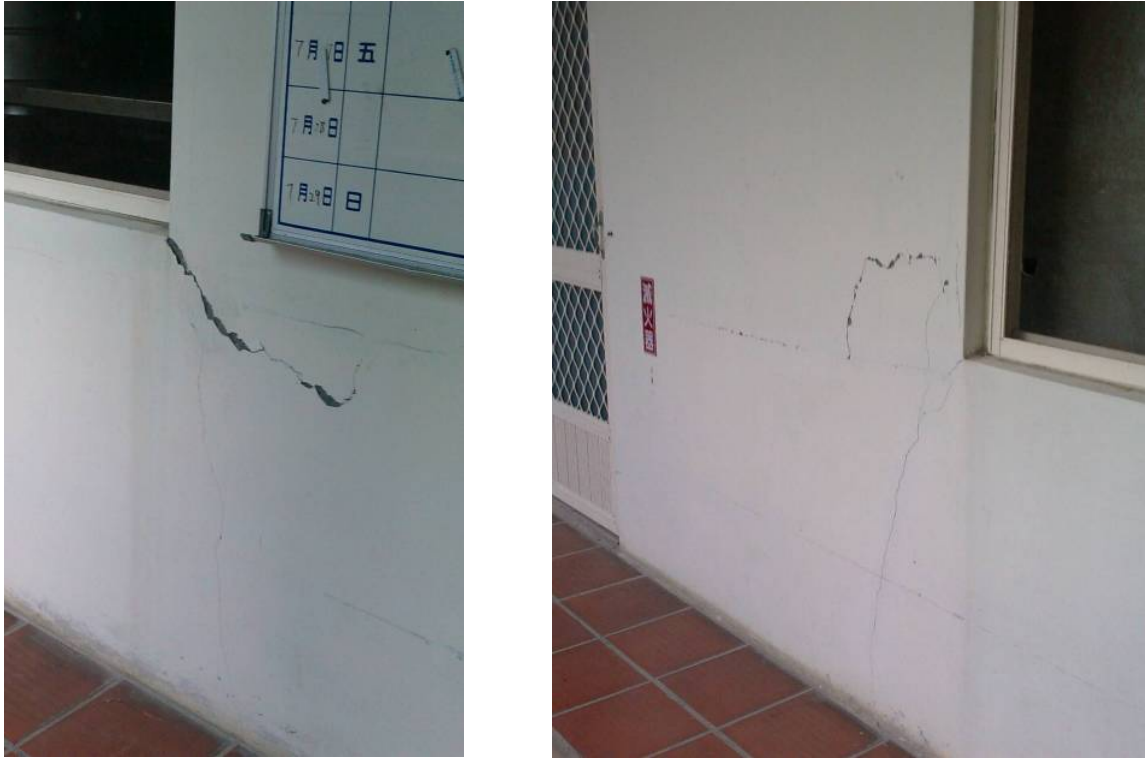
圖 5.43 化仁國中水漣分校教學行政大樓一樓磚牆受損情形

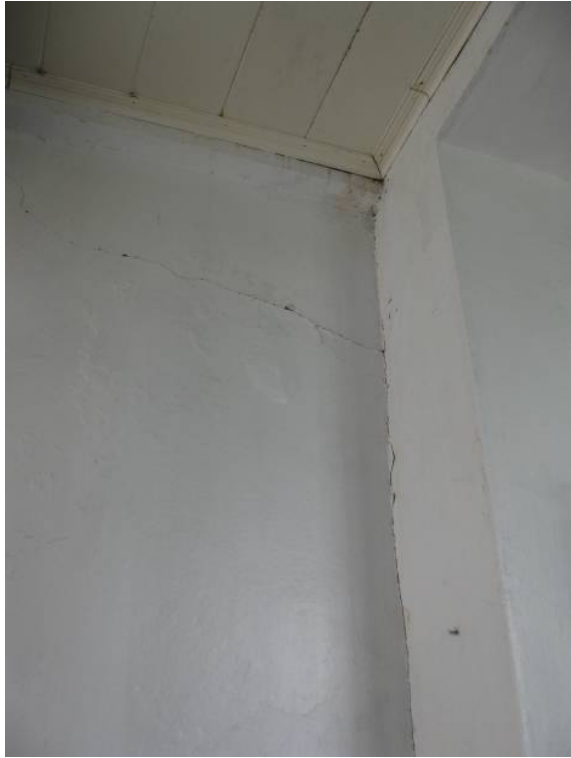
圖 5.48 豐裡國小教學大樓磚翼牆輕微開裂

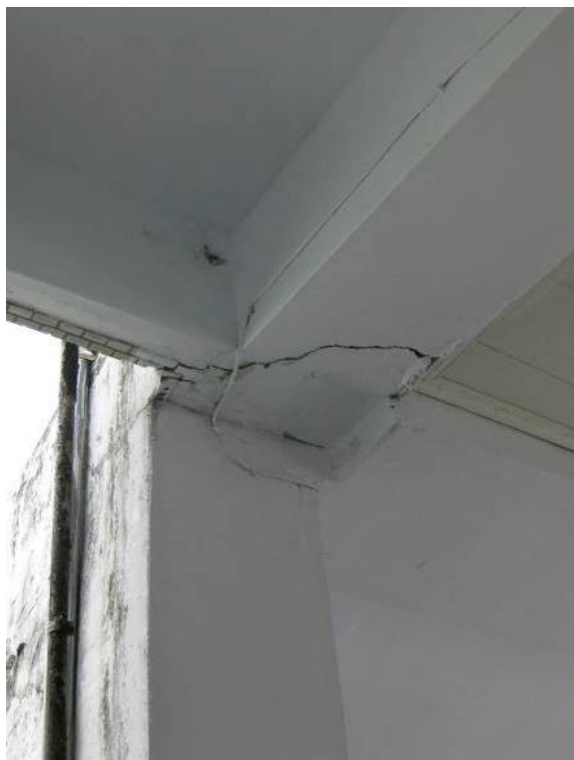
圖 5.49 豐裡國小教學大樓梁端因伸縮縫碰撞而開裂

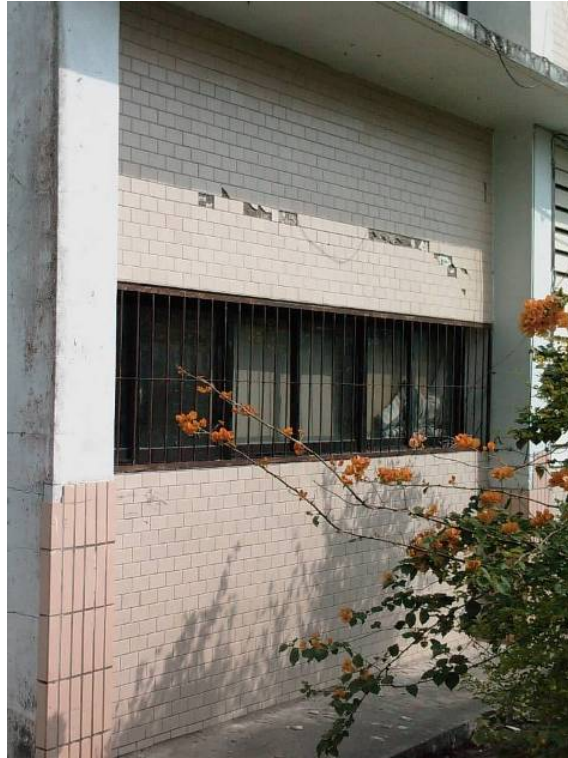
圖 5.50 豐裡國小教學大樓樓梯間梁出現裂縫，建築物背面貼覆材受損掉落

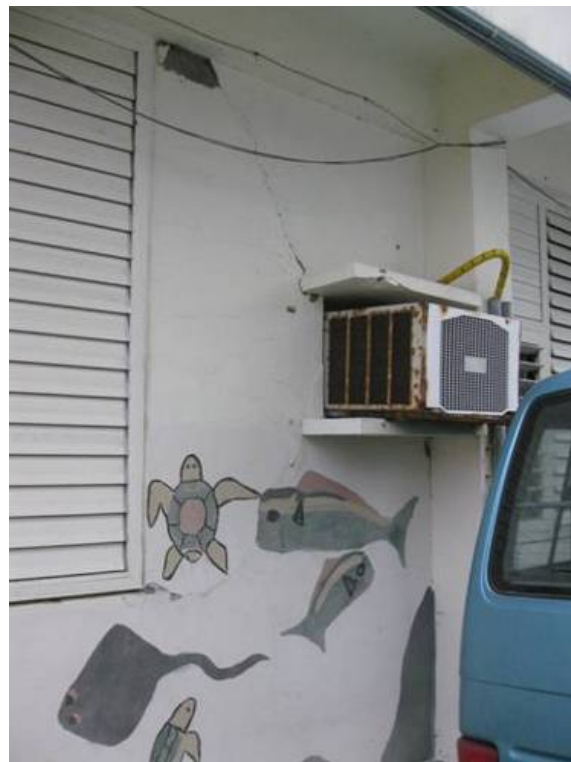
依據中央氣象局強震觀測站預測值，本址最大地表加速度約為 144gal，相當震度五級地震。本次地震造成電腦教室冷氣開孔處之破壞(圖 5.65)，2 樓校長室窗戶邊破壞(圖 5.66)，1 樓廁所門口旁磚牆剪力破壞(圖 5.67)，廁所內高窗旁短柱也造成剪力破壞(圖 5.68)。根據校舍耐震資訊網資料庫顯示，耐震能力初步評估(Is)為 58 分。

圖 5.65 新社國小北棟校舍一樓電腦教室外牆

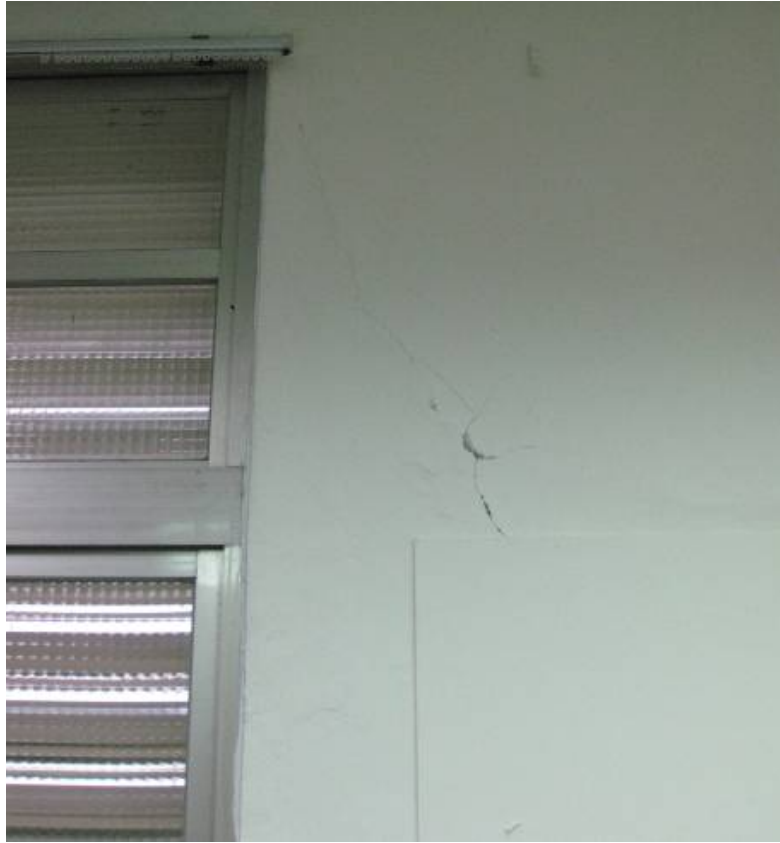
圖 5.66 新社國小北棟校舍二樓校長室內牆

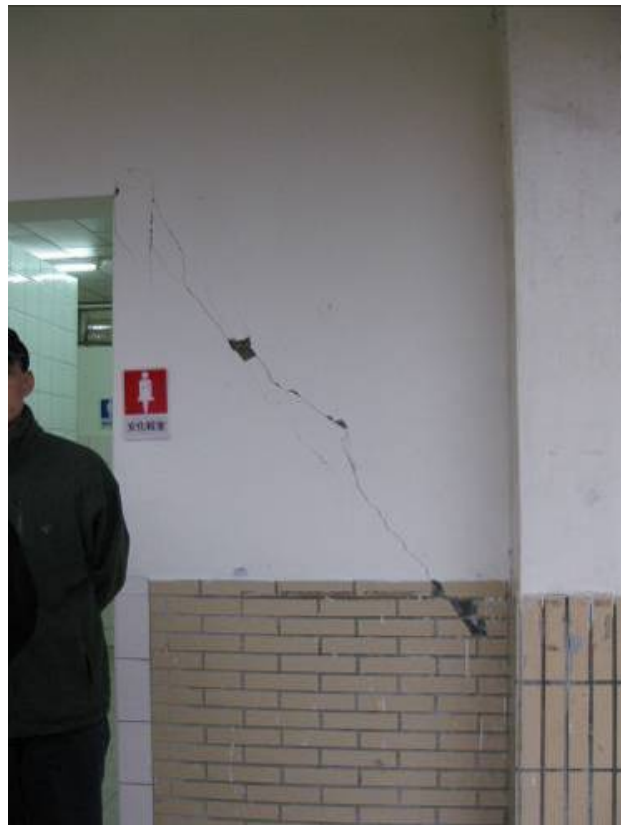
圖 5.67 新社國小北棟校舍一樓廁所門旁磚牆

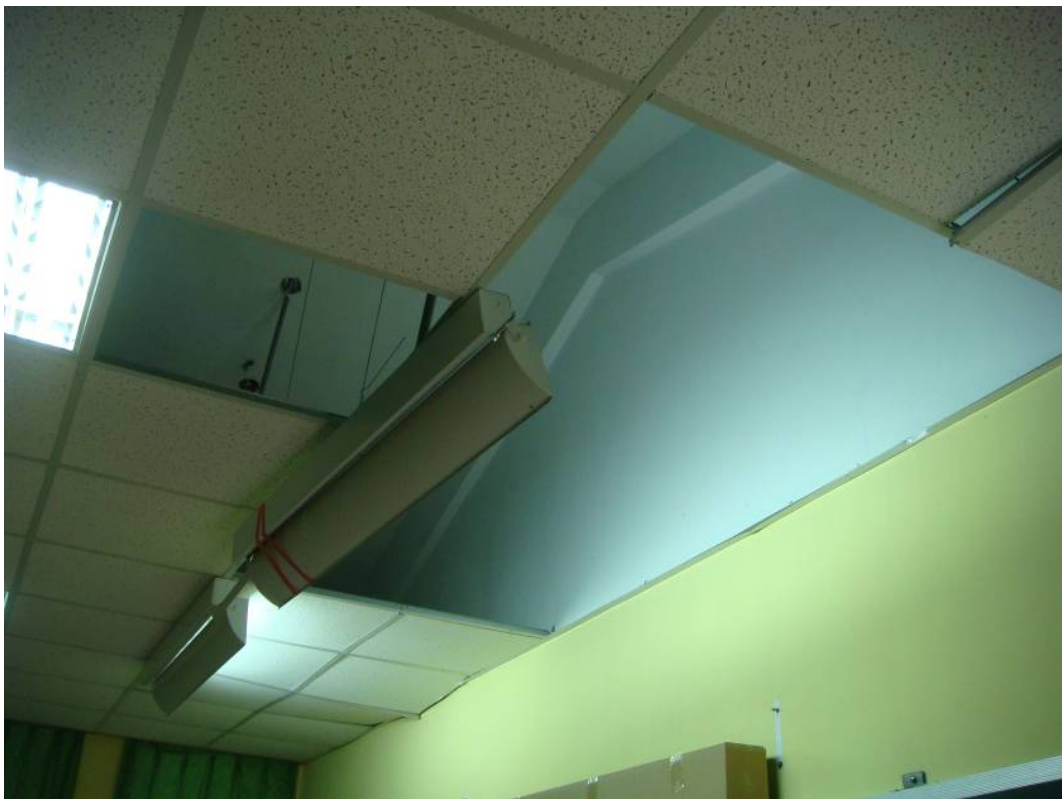
- 部分窗台柱上下端表面發生裂縫，如圖 5.107 至圖 5.109 所示。
- 於北側一樓廁所走廊側牆之門上方及與梁接面開裂（如圖 5.110），與北側二樓廁所靠近走廊側之外牆與梁接面發生開裂（圖 5.111）。
- 圖 5.112 與圖 5.113 分別為北側樓梯側牆在樓梯版下緣附近開裂，及南側樓梯平台外側磁磚輕微剝落情形。
- 圖 5.114 為二樓教室內輕鋼架受震掉落。

圖 5.114 信義國小教學大樓二樓教室內輕鋼架受震掉落。

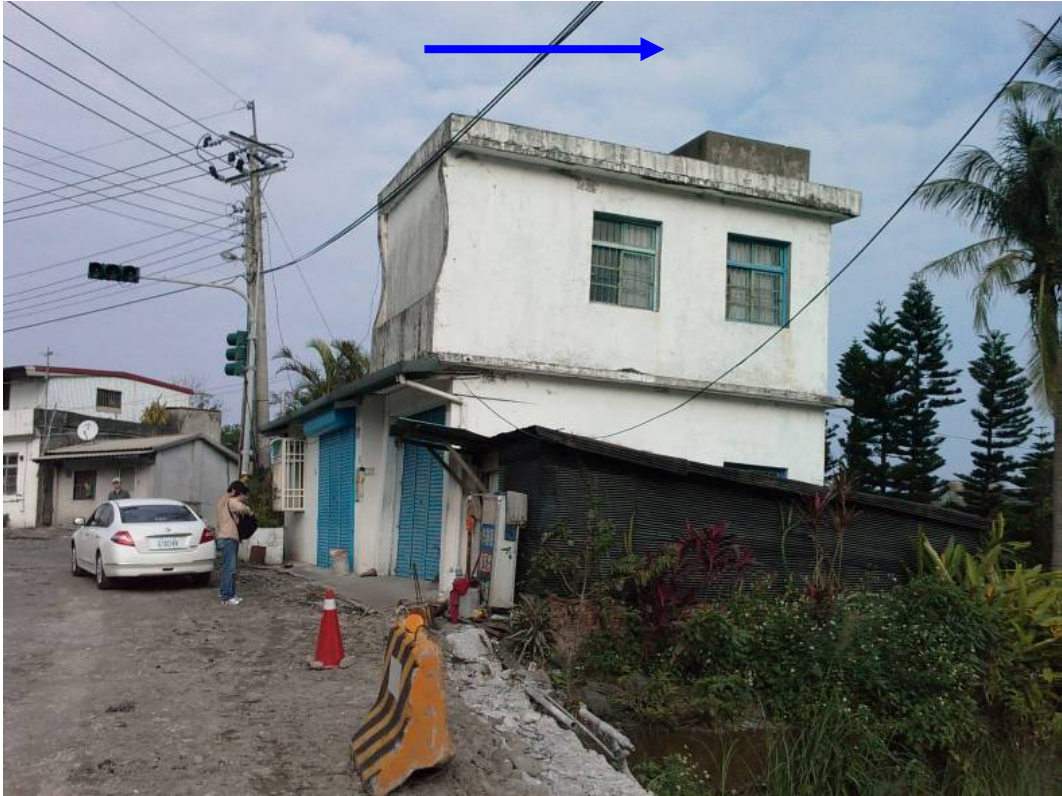
此民宅面鄰台 11 線公路，建物為二層樓 RC 加強磚造，本次地震造成東側地基略下陷，建物向東側稍微傾斜（圖 5.123 箭頭方向），室內地板也因此龜裂（圖 5.124）。由於建築物整體傾斜，因此與 48 號鄰宅柱的錨定界面脫開（圖 5.125）。

圖 5.123 磯崎村 47 號民宅基地向箭頭方向傾斜

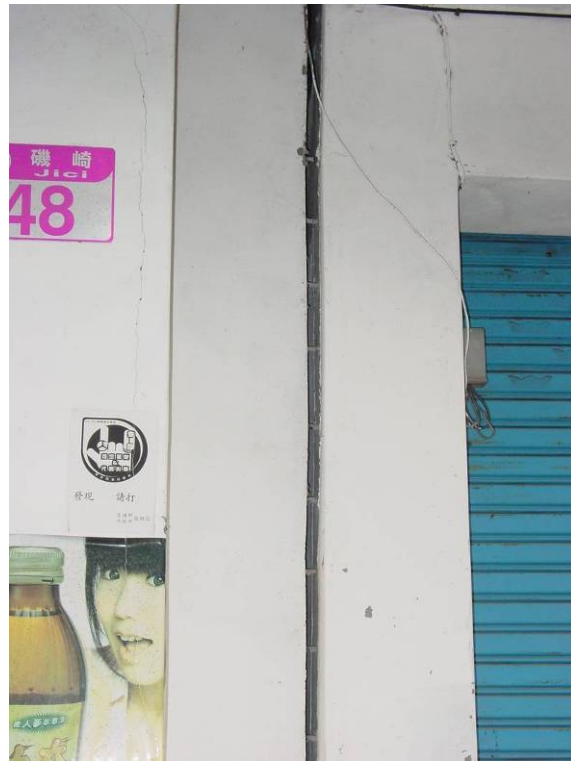
圖 5.125 磯崎村 47 號與 48 號民宅鄰柱錨定脫離

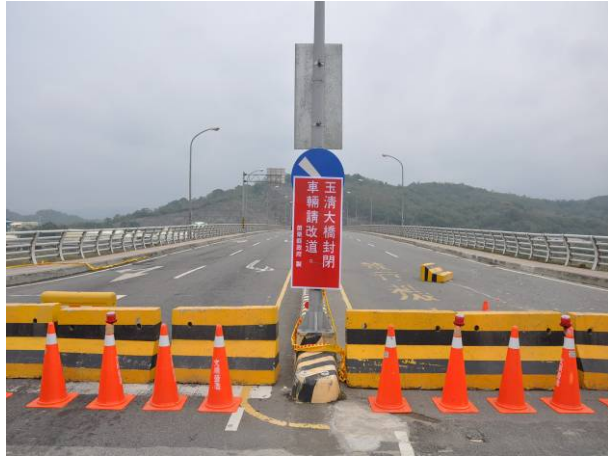
圖 6.11 玉清大橋封橋告示標誌 (98 年 12 月 25 日)

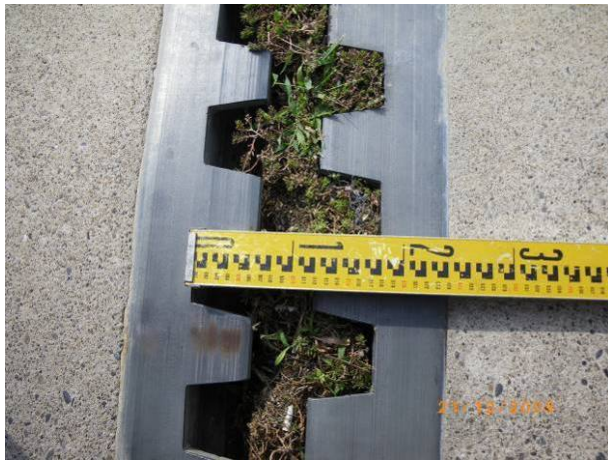
圖 6.12 P4 伸縮縫(指鈹根-指鈹根)間距約 18cm
(資料來源：偉蟲工程顧問有限公司)

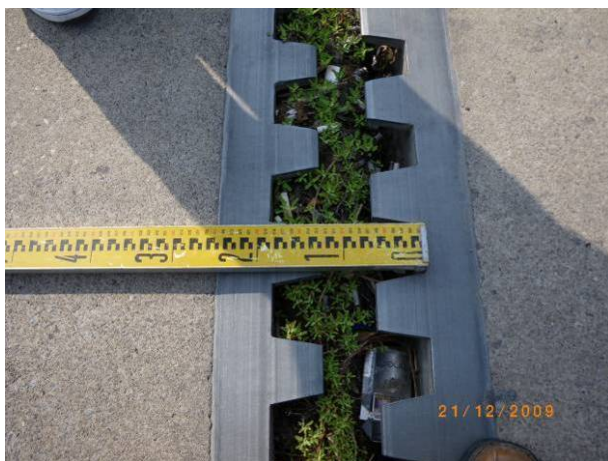
圖 6.13 P7 伸縮縫(指鈹根-指鈹根)間距約 18cm
(資料來源：偉蟲工程顧問有限公司)

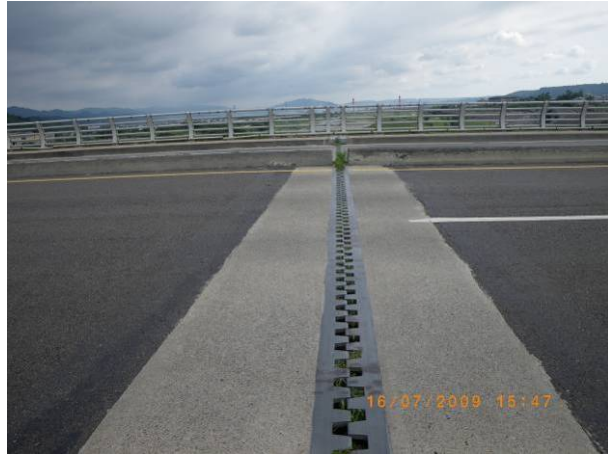
圖 6.14 P4 伸縮縫情形(尖與尖尚有重疊約 1cm，98 年 7 月 16 日拍攝)
(資料來源：偉蟲工程顧問有限公司)

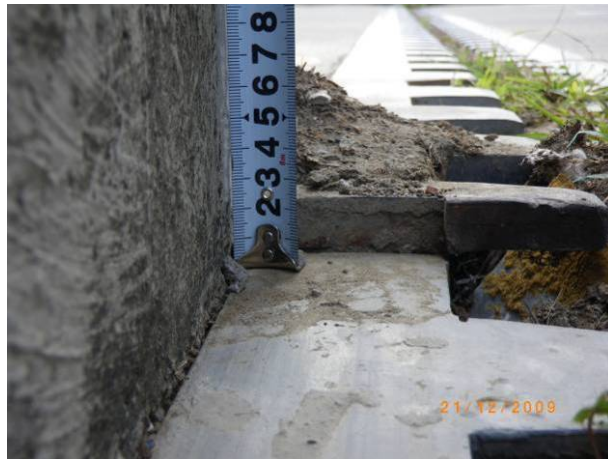
圖 6.15 P4 伸縮縫右側單元較左側單元高約 2cm
(資料來源：偉蟲工程顧問有限公司)

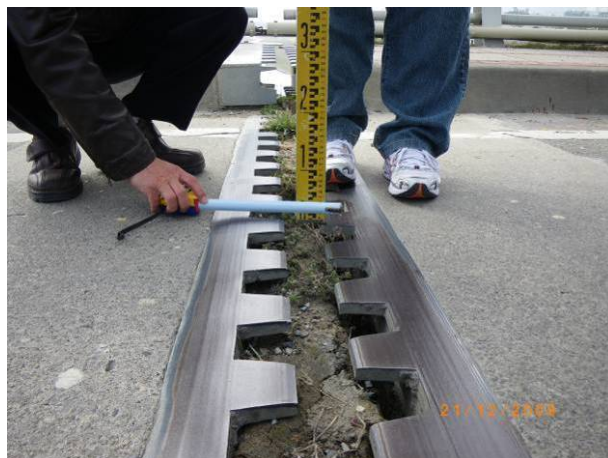
圖 6.16 P4 伸縮縫 S5 跨側較 S4 跨側高約 2cm
(資料來源：偉蟲工程顧問有限公司)

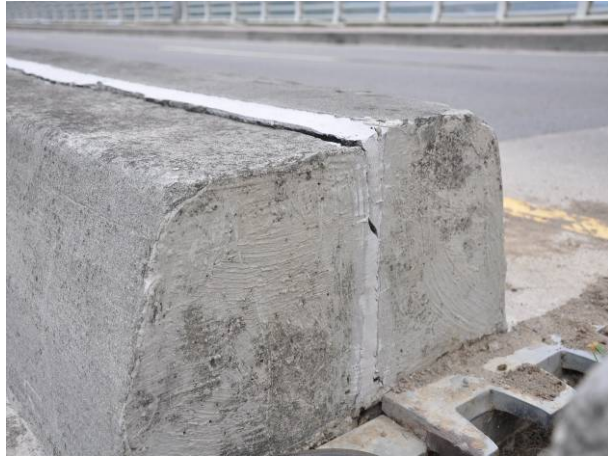
圖 6.17 P4 橋墩橋面橫向伸縮縫分離

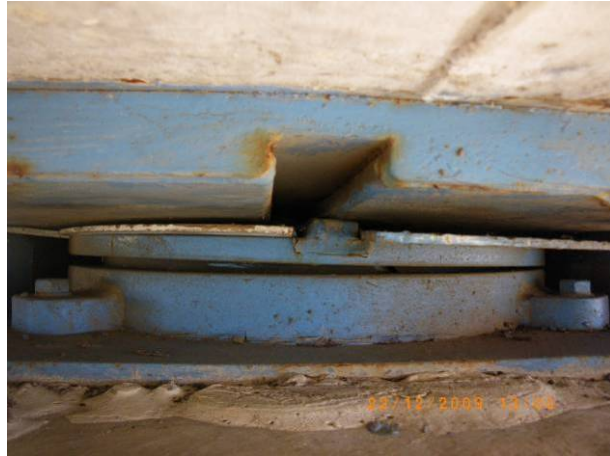
出，如圖 6.20～圖 6.27 所示。P7 橋墩盤式支承雖沿行車向有滑動但無銹蝕影響尚屬安全（圖 6.28～圖 6.30）。此外，橋墩柱及簡支梁端支承無明顯損傷情形，如圖 6.31～圖 6.34 所示。工務處表示，為不影響交通，緊急於端梁側邊安裝防撞鋼板以防止再受地震撞擊而危及橋梁，並邀集各單位會商作成結論如下：

圖 6.20 P4-1 盤式支承上盤與導桿脫離並向右側側移
(資料來源：偉蟲工程顧問有限公司)

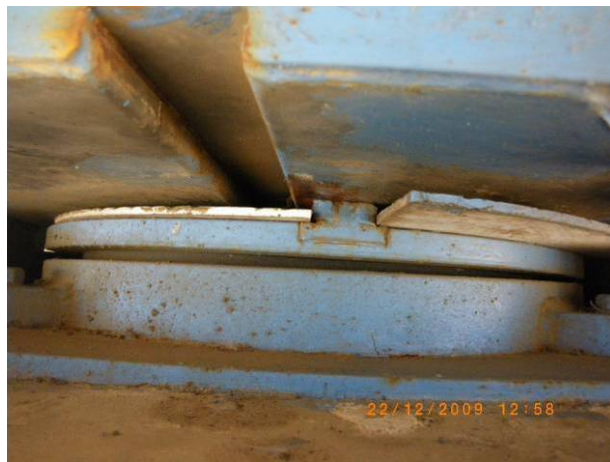
圖 6.21 P4-2 盤式支承上盤與導桿脫離並向右側側移
(資料來源：偉蟲工程顧問有限公司)

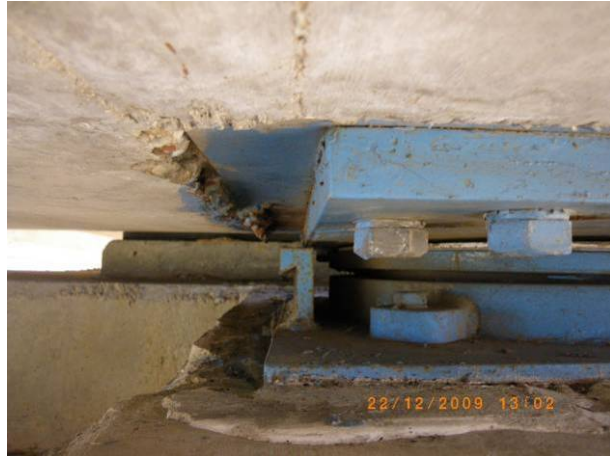
圖 6.23 P4-2 盤式支承上盤角鐵斷裂損壞
(資料來源：偉蟲工程顧問有限公司)

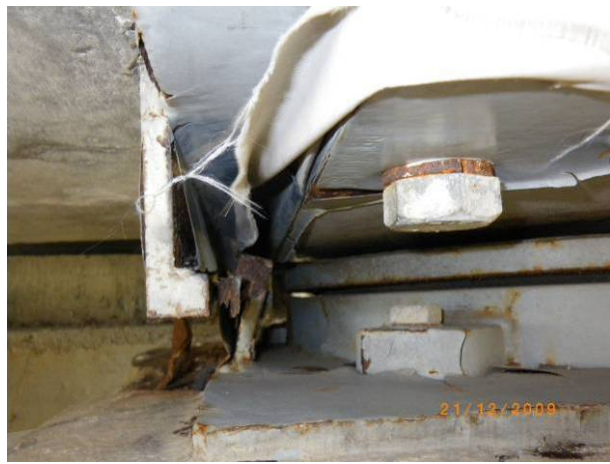
圖 6.24 P4-3 盤式支承角鐵彎折顯示上部結構經歷側向振動
(資料來源：偉蟲工程顧問有限公司)

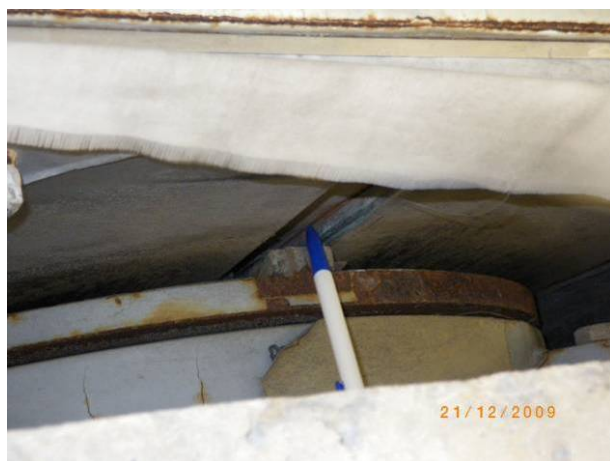
圖 6.25 P4-3 盤式支承墊翹起 (資料來源：偉蟲工程顧問有限公司)

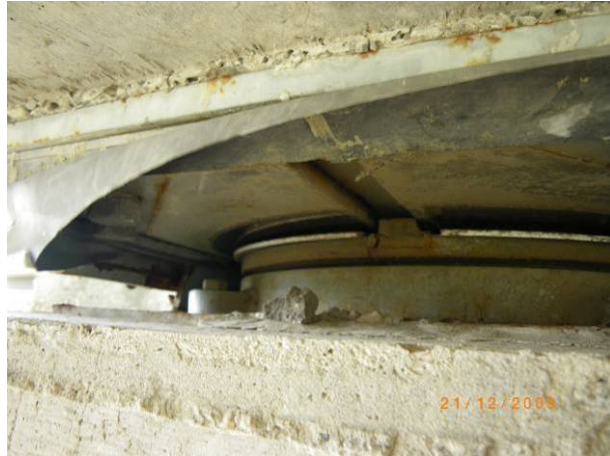
圖 6.26 P4-4 盤式支承上盤翹起、角鐵彎折顯示上部結構經歷側向振動
 (資料來源：偉蟲工程顧問有限公司)

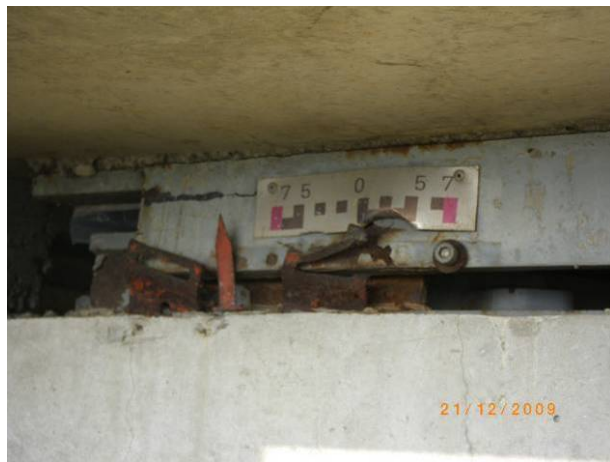
圖 6.27 P4-4 支承橋軸方向變位大於 7cm
 (資料來源：偉蟲工程顧問有限公司)

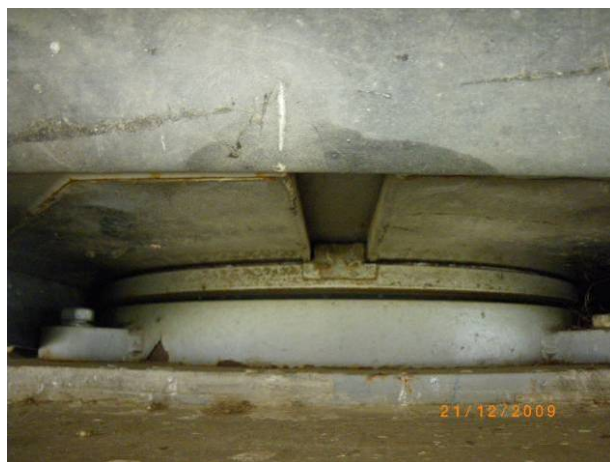
圖 6.28 P7-2 支承正常狀況(滑槽與樺密合、滑槽深度 1cm)
 (資料來源：偉蟲工程顧問有限公司)

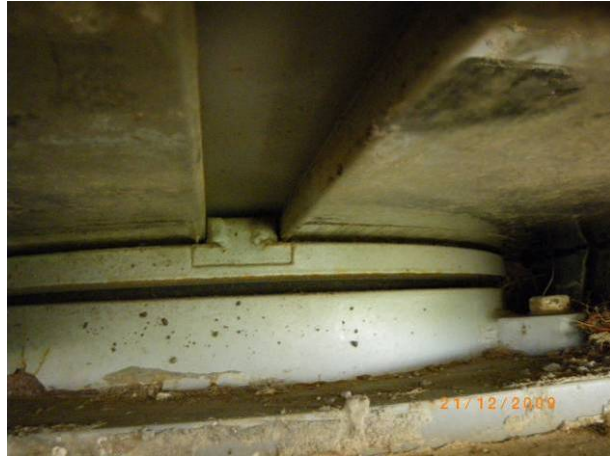
圖 6.29 P7-3 支承正常狀況(滑槽與樺密合、滑槽深度 1cm)
(資料來源：偉蟲工程顧問有限公司)

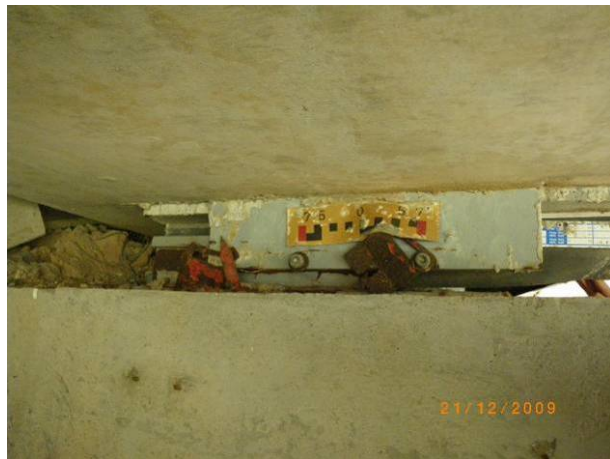
圖 6.30 P7-4 支承橋軸方向變位大於 7cm
(資料來源：偉蟲工程顧問有限公司)

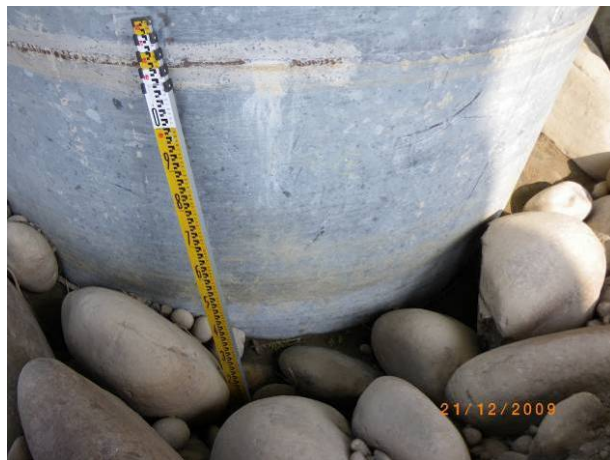
圖 6.31 P4 左側橋墩面未發現明顯開裂情形
(資料來源：偉蟲工程顧問有限公司)

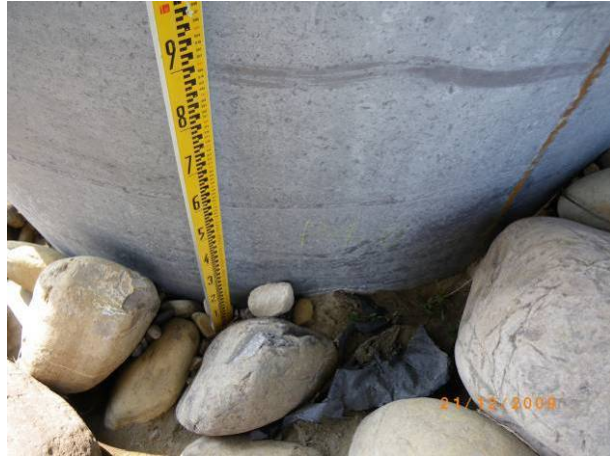
圖 6.32 P4 右側橋墩面未發現明顯開裂情形
(資料來源：偉蟲工程顧問有限公司)

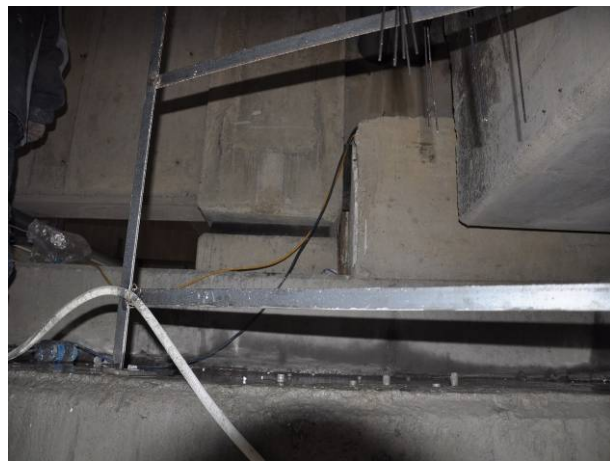
圖 6.33 P4 橋墩預力梁及支承面無損壞

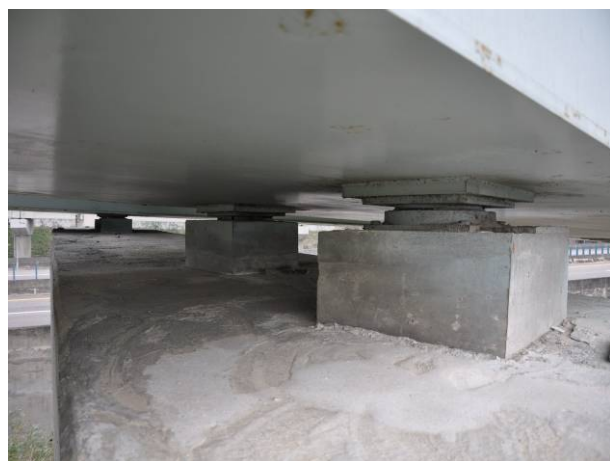
圖 6.34 閘道橋墩盤式支承無損壞

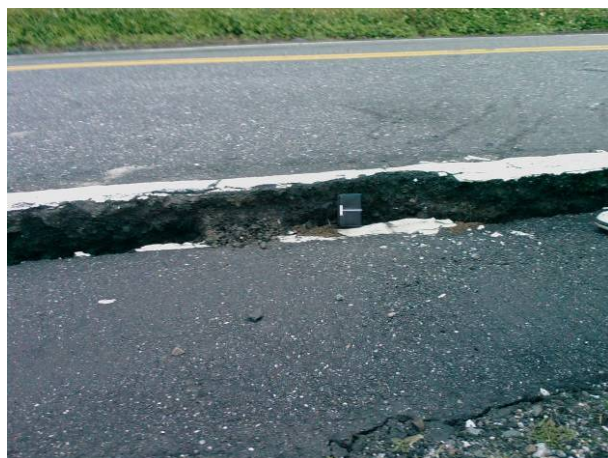
交通部公路總局於 12 月 19 日花蓮地震發生後，即針對震度四級以上區域，進行相關公路設施（道路、橋梁及隧道）巡查，除部分路段落石（台 8 線九曲洞和燕子口附近、台 14 甲線合歡山附近、台 11 線磯崎附近）已迅速排除外，無人員傷害與交通阻斷情形。台 11 線主要損壞為花東海岸公路部分路面龜裂，如圖 6.43～圖 6.45 所示。磯崎路段有重達一噸以上的巨石掉落，所幸並無人員傷亡。

圖 6.43 台 11 線磯崎路段路面落差

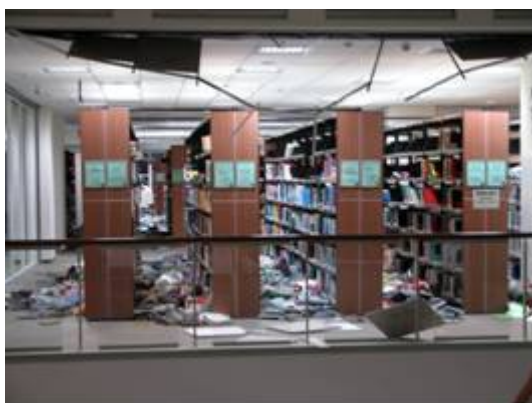
東華大學圖資大樓為地上六層、地下一層之 SRC 建築物，在 2001 年啟用(圖 7.2)。建築平面呈門字型(圖 7.3)，中央區有 6 層樓高，東西兩翼則為 4 層樓高。1~4 樓為圖書館、電腦計算中心，5~6 樓為教師研究室，西南方 11 樓層高之塔樓則供水電機房與觀景使用。地震後由於 3 樓與 4 樓圖書和輕鋼架天花板大量掉落而被迫閉館(圖 7.4)，館方人員與四、五十名志工花了三天的時間整理，於 12 月 23 日才重新開館正常運作。由於筆者至現場查勘時，掉落地面之物品已清理完畢，本節所列震後書籍和輕鋼架天花板掉落地面照片均為館方所提供。

圖 7.4 圖書掉落及天花板破壞(東華大學圖書館提供)

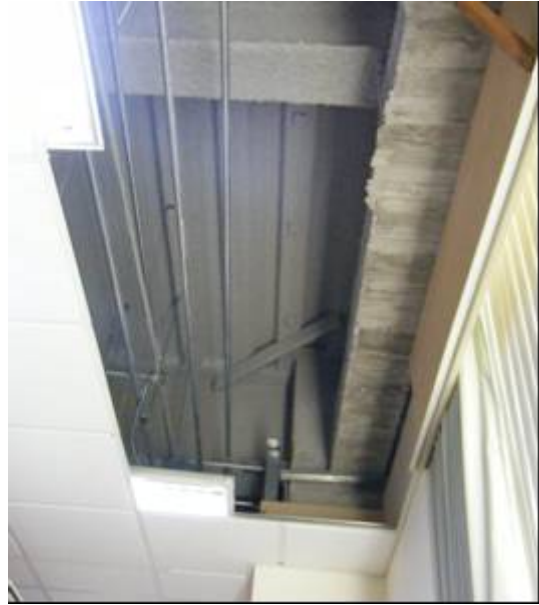
圖 7.11 為天花板於牆壁側之收邊細部，可知天花板主副架僅放置於 L 形收邊條上而無收邊釘固定，距牆邊之第一條懸吊線的設置距離約為面板寬度 60 公分，大於法規所要求 20 公分內。中央區與東西兩翼天花板的收邊細部均如上所述，但東西兩翼之天花板破壞情形卻明顯比中央區嚴重，推判由於東西兩翼之天花板是由 4 樓頂斜屋頂鋼浪板懸吊而下，懸吊長度長(目測超過 1.5m)，且各處懸吊長度不同，地震力作用下面板無法維持在同一水平面擺動。此外，窗戶旁的收邊條無法固定在牆壁上，而是固定於另外施作之木垂板，地震力作用時木垂板如同一懸臂梁，其擺動將造成收邊部分之主副架脫落。這次地震中所觀察到上述兩個問題，值得日後進一步研究其對於輕剛架天花板耐震性能之影響。

圖 7.11 天花板收邊處破壞細部：無收邊釘，距牆邊之第一條懸吊線大於耐震施工指針所要求 20 公分內

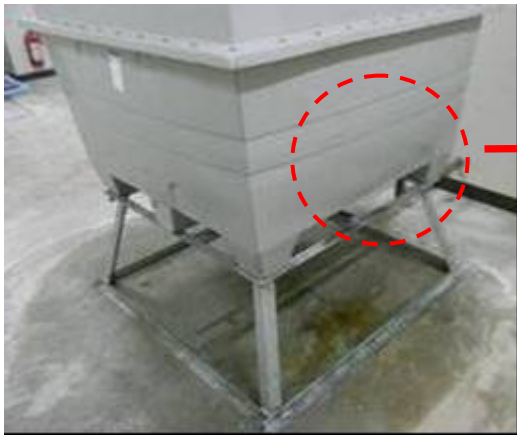
塔樓與 6 樓高圖資大樓相接處，外牆磁磚出現剝落(圖 7.14)，裂縫是否擴及結構牆體有待確認。塔樓樓梯間之玻璃磚出現破裂情形，且越高樓層越嚴重(圖 7.15 a)，推判與塔樓於地震力作用下呈現懸臂擺動，上部樓層層間變位較大有關。位於 7 樓的電梯機房(圖資大樓用客梯)，周圍牆壁有大範圍 45 度斜向裂縫產生(圖 7.15 b)，裂縫寬度約 0.20~0.25mm。若由結構圖面判斷該牆為結構牆，則需進一步檢討其結構安全。機房旁之儲水箱於壁體與底部交接轉角處出現漏水情形，水箱材質為 FRP，壁體未觀察到裂縫，推判應為轉角處材料挫屈形成之細微裂縫所致(圖 7.16)。

圖 7.16 儲水槽漏水

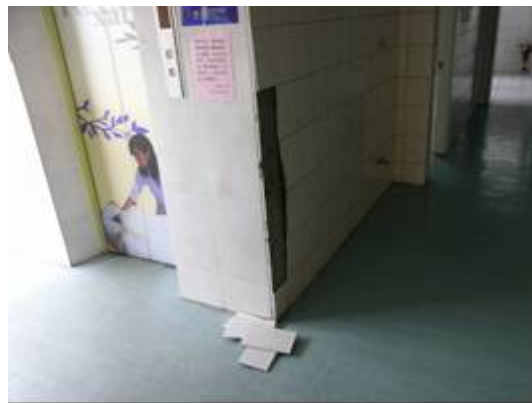
圖書室位於 6 樓高建築物(勵學樓)之 3 樓，且樓層高度不高，輕鋼架天花板系統除了在服務間小區域出現擠壓隆起面外破壞外(圖 7.22)，圖書空間內之天花板並無損壞情形。圖書室職員辦公室之電腦螢幕與主機發生傾倒現象，其中一台螢幕掉落地上，但館方人員表示該螢幕仍可正常使用(圖 7.23 a, b)。檢索處則有一電腦主機掉落地面而故障，勘查當日該主機仍未修復而暫停使用(圖 7.23 c, d)。圖書室窗台旁之牆面與柱子，出現垂直與 45 度剪力裂縫，如圖 7.24 所示。圖書室入口處電梯間的磁磚部分剝落，但地震後電梯可正常使用。(圖 7.25)

圖 7.25 圖書室入口處電梯間牆面磁磚掉落

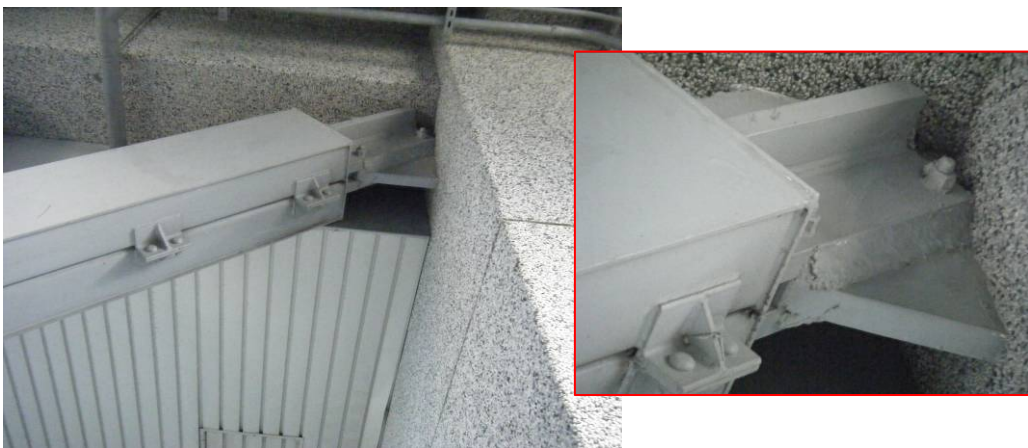
協力樓為地下一層地上十層 SRC 造建築，加設挫屈束制支撐(BRB)。如圖 7.32 所示，由於 BRB 外觀無明顯變形或油漆剝落等現象，故未能藉由現場觀察判斷 BRB 於此次地震中是否發揮其消能機制。協力樓主要為醫療研究空間與講堂使用，根據醫院工作人員口述，12 月 19 日地震當時，六至九樓研究室發生部份書架傾倒與冷藏藥品櫃位移情形(藥品櫃支承為止滑墊而非滾輪)。其它非結構震害情形，包括地面層樓板鋪面部分裂開錯位、外圍牆花格磚龜裂等外部裝修物損壞，所幸破壞部位非處於慈濟醫院主要醫療動線(圖 7.33)。協力樓屋頂層設備物如同合心樓，均有錨定彈簧隔振基座。震後經水電廠商檢查運作大致正常。現場觀察彈簧基座亦無位移情形。

圖 7.32 協力樓一樓 BRB 外觀無損
