# 花蓮縣花蓮市宜昌國民小學

## 宜昌國小仁里分校教學大樓補強工程

### 設計圖說

宜昌國小仁里分校教學大樓補強工程

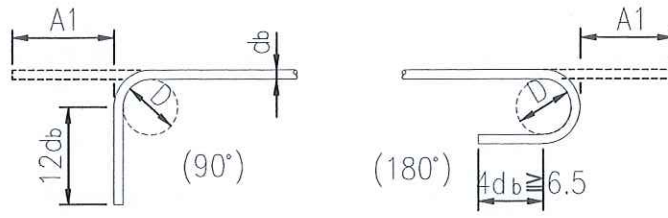
CNS 竹節鋼筋質量及主筋標準彎鉤延伸長					
彎鉤種類

D=6db (D10~D25) =8db (D29~D36)				
竹節鋼筋稱號	標稱直徑	斷面積	單位質量	主筋延伸長(cm)A1	
	db (mm)	(cm <sup>2</sup> )	(kg/m)	90°	180°
D13 (#4)	12.7	1.267	0.994	18	16
D16 (#5)	15.9	1.986	1.560	22	18
D25 (#8)	25.4	5.067	3.980	35	28
附註	1. D=6db (D10~D25), D=8db (D29~D32)。 2. 90°彎鉤直線延伸長12db 3. 180°彎鉤直線延伸長至少4db，但不得小於6.5公分。				
CNS 竹節鋼筋質量及箍筋或肋筋標準彎鉤延伸長					
彎鉤種類

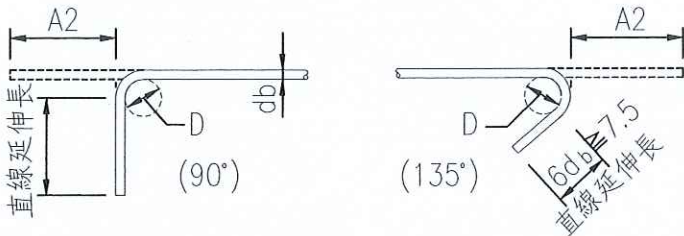
箍筋或肋筋				
竹節鋼筋稱號	標稱直徑	斷面積	單位質量	箍筋延伸長(cm)A2	
	db (mm)	(cm <sup>2</sup> )	(kg/m)	90°	135°
D13 (#4)	12.7	1.267	0.994	9	12
D16 (#5)	15.9	1.986	1.560	12	15
D25 (#8)	25.4	5.067	3.980	20	27
附註	1. D=4db (D10~D16), D=6db (D19~D25) 2. 90°彎鉤直線延伸長=6db (D10~D16) =12db (D19~D25) 3. 135°彎鉤直線延伸長至少6db，但不得小於7.5公分。

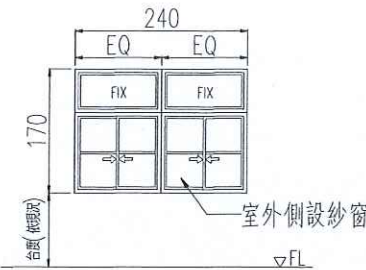
門窗編號	1 AW	2 AW	1 WG	1 DW
立面

內容				
尺寸(WxH)	W240*H170	W240*H60	W120*H40	W100*H210
數量	9	6	3	1
規格	鋁擠型橫拉窗	鋁擠型橫拉窗	固定式通風百葉窗	鋁擠型鋁門
窗框	鋁擠型	鋁擠型	鋁擠型	鋁擠型
表面處理	陽極處理	陽極處理	陽極處理	陽極處理
窗扇	5mm強化清玻璃	5mm強化清玻璃		5mm強化清玻璃
表面處理	透明	透明		透明
位置	1F~3F教室、辦公室、廚房	1F~3F廁所	1F~3F廁所	1F廚房
五金	標準五金配件全	標準五金配件全	標準五金配件全	標準五金配件全
備註說明	含紗窗

1. 本工程鋁門窗品質採信元、中華、YKK公司產品，鋁材使用標準須依CNS2257所規定之6063-T5材質鋁合金，符合ISO9001品質認證產品。
2. 鋁門窗表面處理：陽極處理膜厚 $10\mu$  + 透明漆 $7\mu$ 以上處理。
3. 隔音氣密窗附原廠豪華型氣密把手，配件齊全裝置，式耐老化PVC隔音防水氣密條，雙層防水氣密性更佳。
4. 鋁窗性能：外框須採階梯式，內扇內折式雙動橫拉隔音氣密窗，抗風壓強度為 $360\text{kgf/m}^2$ ，水密性 $75\text{kgf/m}^2$ 以上，氣密性為 $2\text{m}^3/\text{hr}\cdot\text{m}^2$ 以下，隔音值須達中華民國CNS測試標準並附政府機關或學術單位檢測試驗認可合格資料。
5. 鋁門窗尺寸：其鋁擠型斷面尺寸不得小於圖面所示尺寸，擠型圖面應以1:1比例圖，窗框料 $\geq 10\text{cm}$ 。
6. 鋁門窗工程送審需檢附TAF合格實驗室施作合格風雨實驗報告，及國立學術單位或合格實驗室隔音實驗報告。(風雨測試報告需一年內)
7. 施工前需至現場丈量，依現況尺寸繪製符合上述規範之施工詳細製作詳圖(含接頭固定方式及固定鐵件)經監造審核業主備查後，方可施工。產品組裝前承包商應完成門窗各配件及五金之樣品架一組送交審查 所有門窗與牆之固定鐵件不得小於 $50\text{cm}$ 。
8. 本工程門窗需由具工廠登記合格之專業廠商生產製造並負責施工，完工時需檢附各項檢驗報告，出廠證明及保固書(驗收合格日起)
