蘇建榮建築師事務所 C.J.SU Architect & Associates		工程名稱	河瀾國際文教會館新建工程		圖名	圖名		圖面修正	設計繪圖	備註		圖號	張數
					GI 3-R2F 弱電設備平面圖				繪圖			EA - 13	/
									核對				
									日期

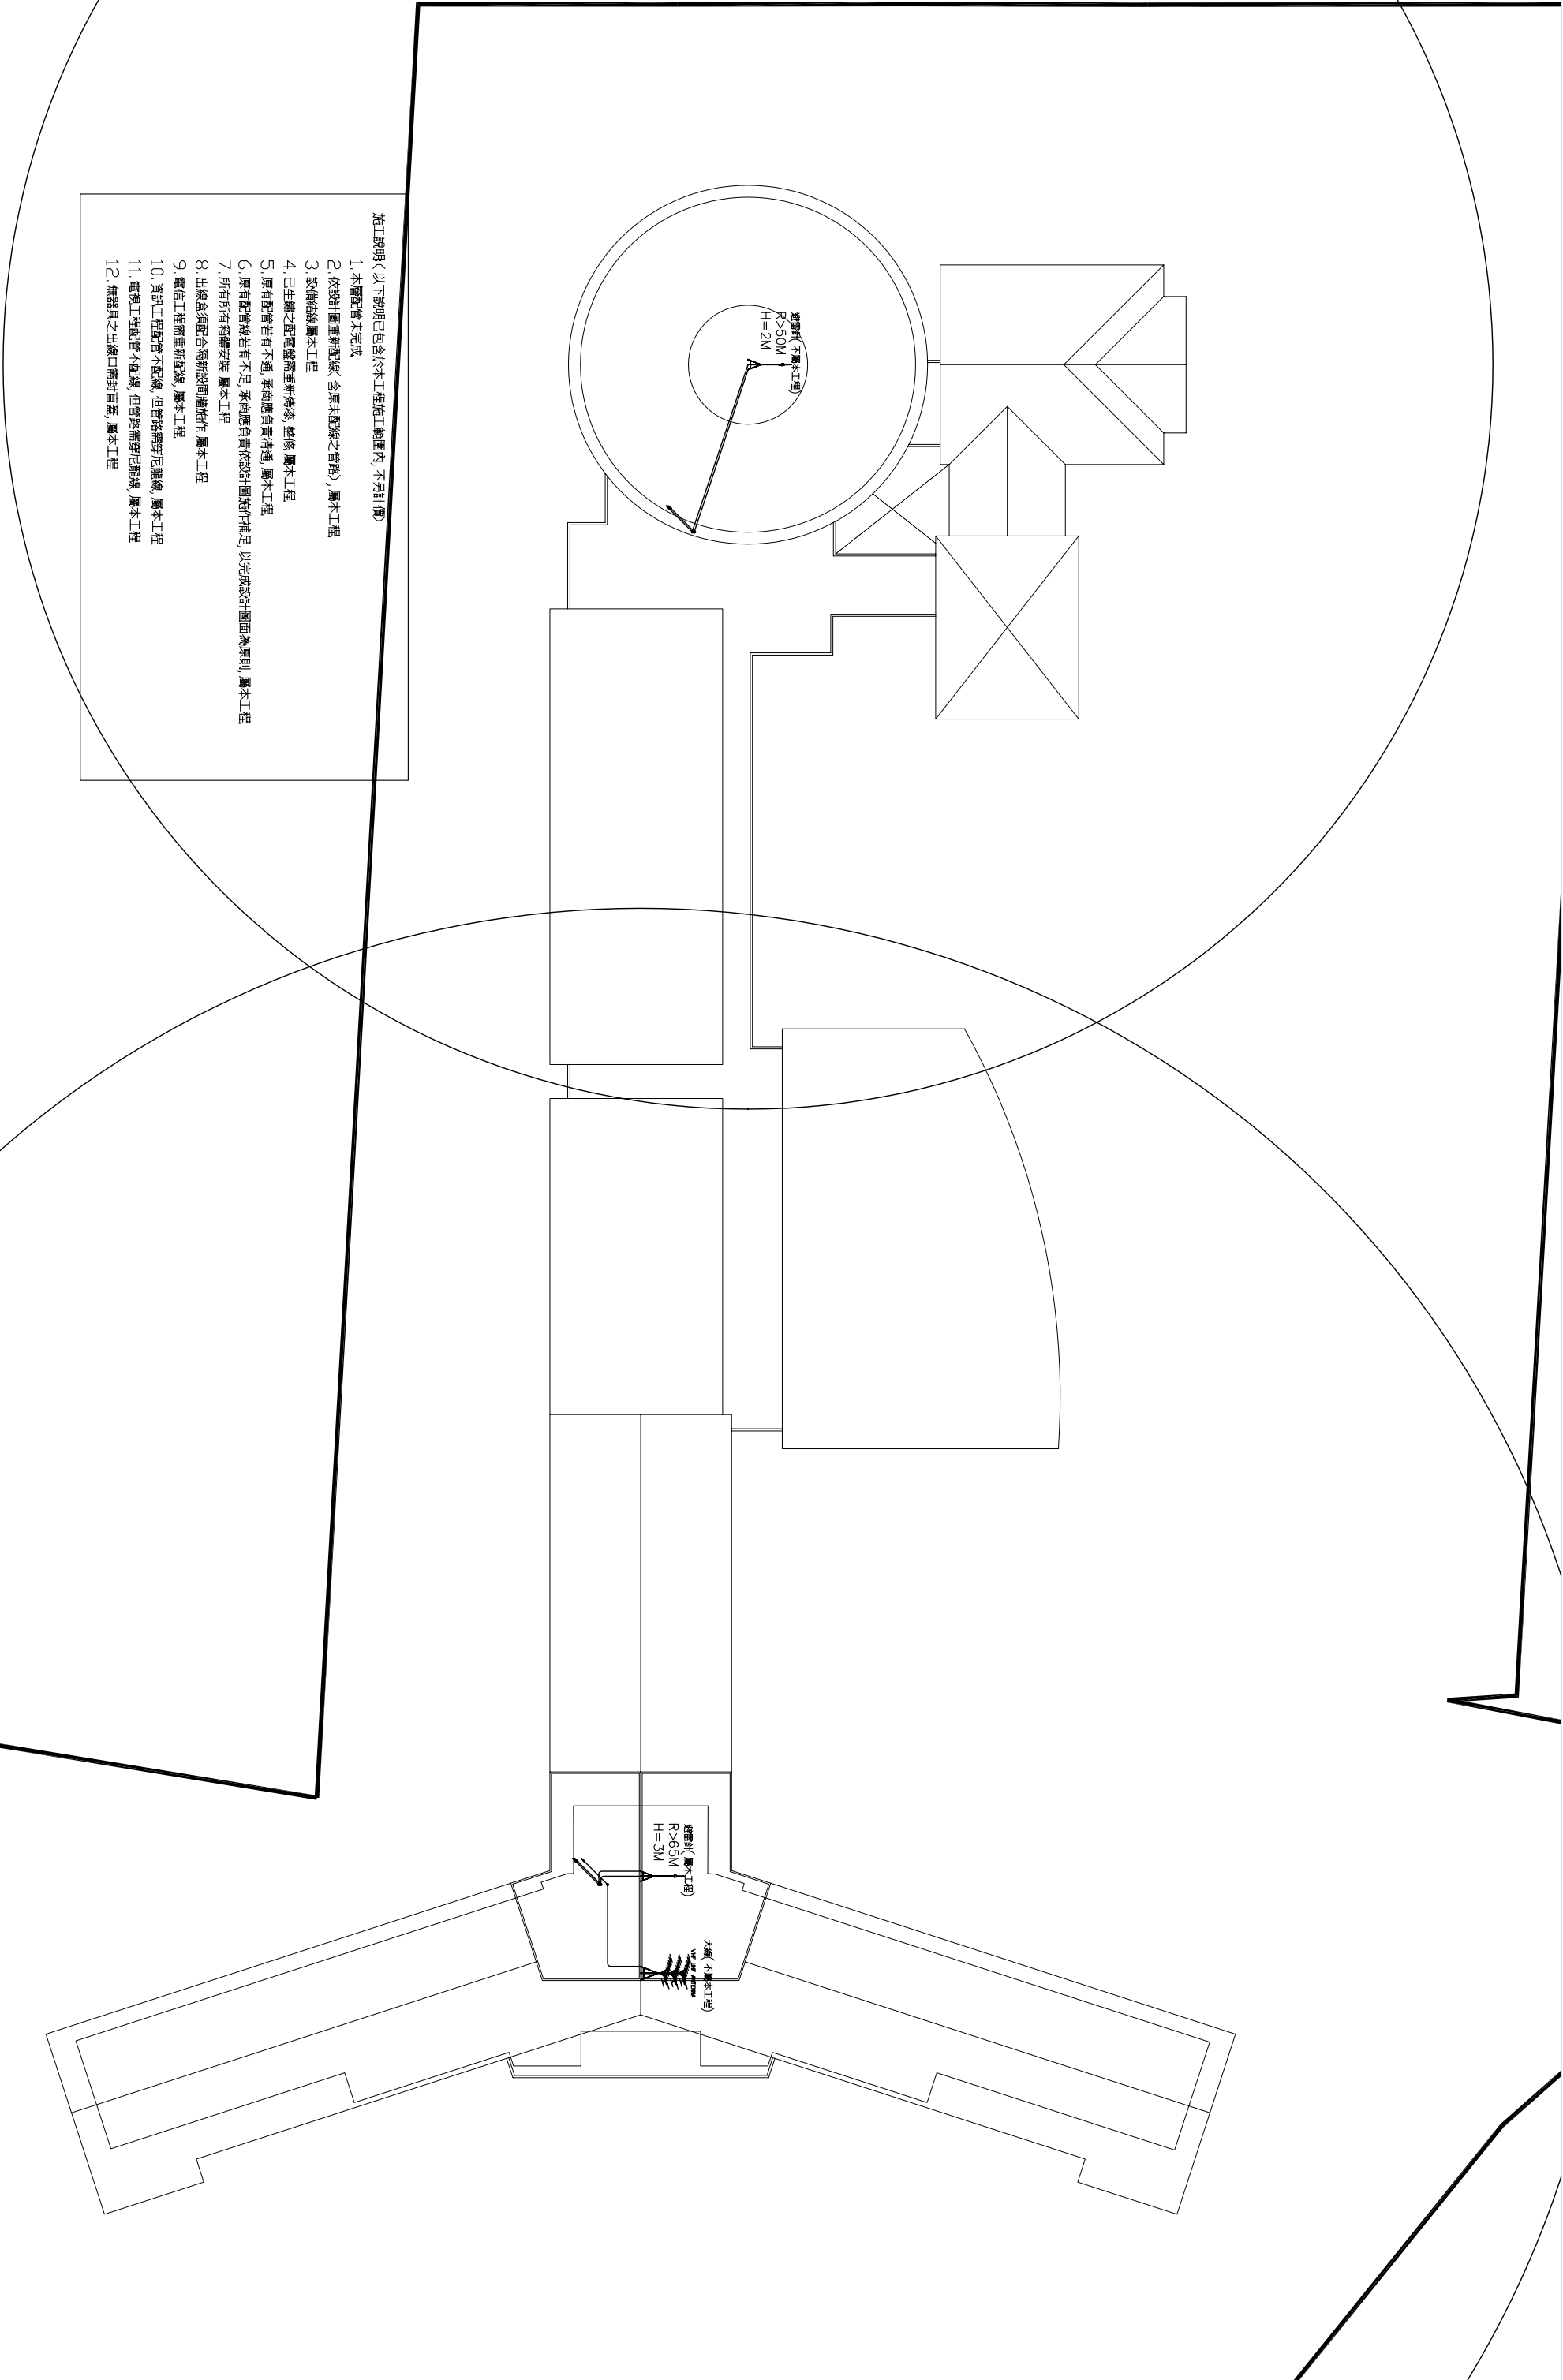
- 施工說明 (以下說明已包含於本工程施工範圍內, 不另計價)
1. 本圖設備未完成
  2. 依設計圖重新布線(含原未布線之管路), 屬本工程
  3. 設備結線屬本工程
  4. 已生鏽之配電盤需重新烤漆, 整修, 屬本工程
  5. 原有配管若有不通, 承商應負責疏通, 屬本工程
  6. 原有配管線若有不足, 承商應負責收設計圖附件補足, 以完成設計圖面為原則, 屬本工程
  7. 所有所有箱體安裝, 屬本工程
  8. 出線盒須配合圖新設開關施作, 屬本工程
  9. 電信工程需重新配線, 屬本工程
  10. 資訊工程配管不敷線, 但管路需穿已鋪線, 屬本工程
  11. 電機工程配管不敷線, 但管路需穿已鋪線, 屬本工程
  12. 無器具之出線口需封盲蓋, 屬本工程
