河瀾國際文教會館新建工程

圖面名稱	二樓排煙設備平面圖

F-25
/

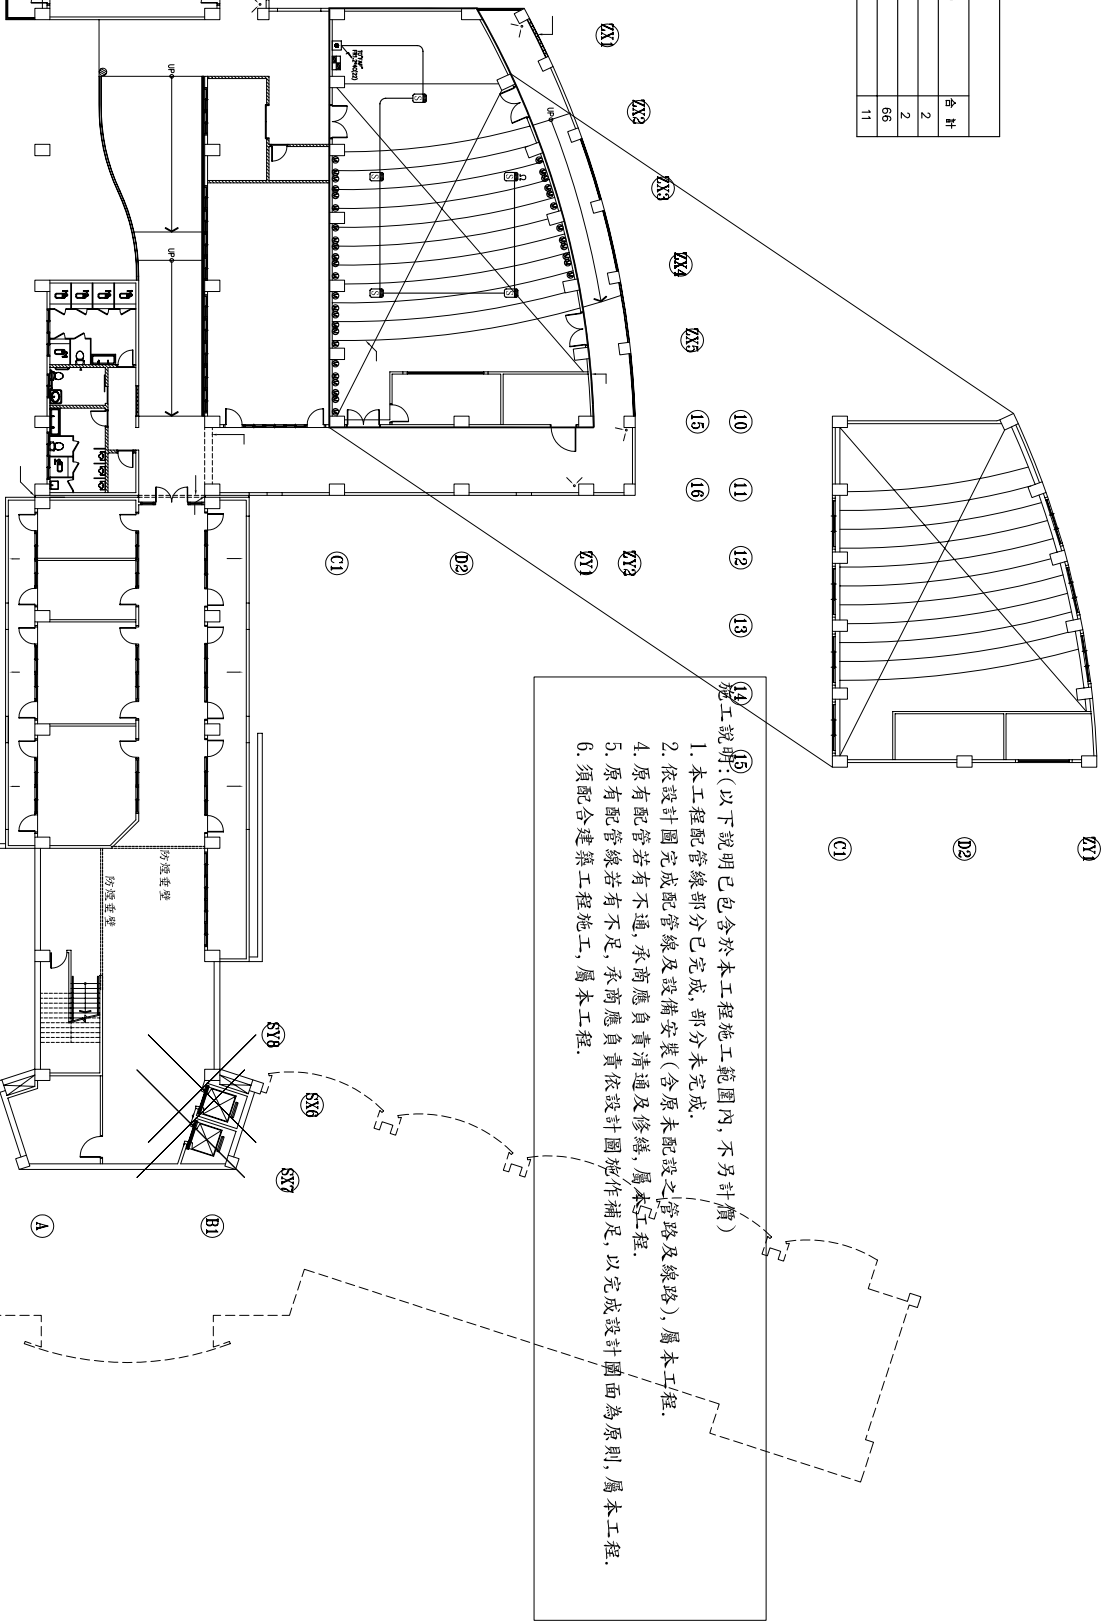
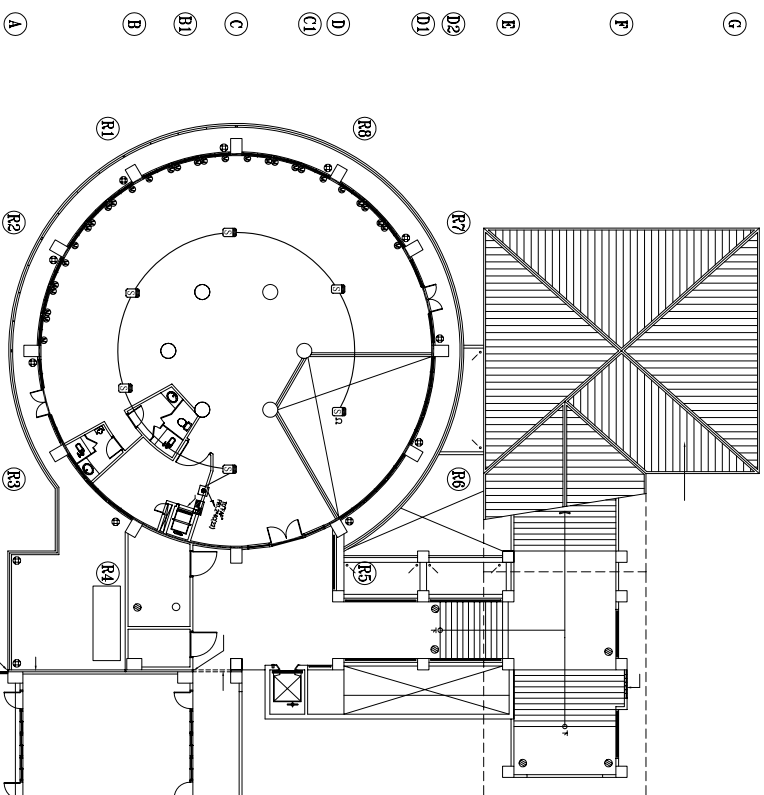
1. 收86年12月18日消防安寧委員會會議紀錄：
消防、電警、救護、養育等之建築部份，及工機等項以建築費、
其附屬設備則不受500平方公尺之限制。
消防設備應符合第189條規定之規定
天花板高度3公尺以上，其二層、三層之窗戶可視為自然採光窗
天花板及牆面以不燃材料或難燃材料裝修
並設置排煙機時，其排煙量不得小於每分鐘500立方公尺。

自然排灌有效過水面積統計							注：本表欄間作斜線以一次填清本表。本表開挖方式	
區域	總過水面積	必須開口面積	有效開口面積	合計結果	大型開口顯示	開口面積合計	備 考	
180.4條溝	298㎡	5.96	13.2㎡	13.2㎡	0.55x0.6x5	13.2	OK	
180.2條溝	232㎡	4.64	9.36㎡	9.36㎡	0.65x0.6x3x6	9.36	OK	
		合計	9.36㎡	9.36㎡	W7	0.65x0.6x3x6	9.36

依消防安全設備設置標準(89)條第3項規定：「依前項第一款圖說(以下稱防範設備)之圖內，任一位置至排出口之水平距離不得超過三十公尺，排出口應設於天板板底下方八十公分範圍內，除直接通向戶外，依消防安全設備設置標準(89)條第6項規定：「排出口之開口面積不得小於防範面積之百分之二，且應以自然方式直接通至戶外。」

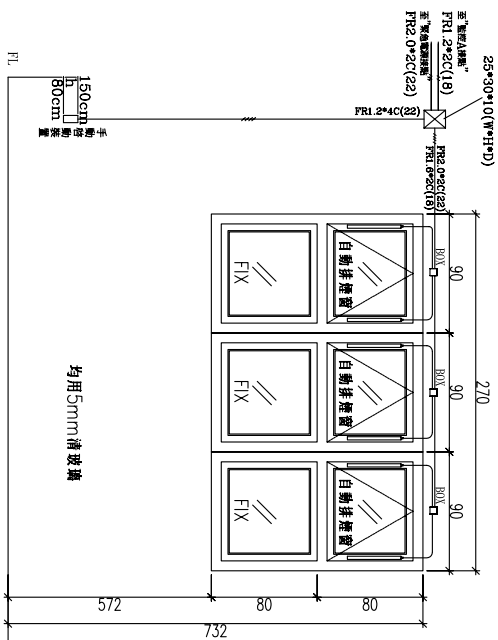
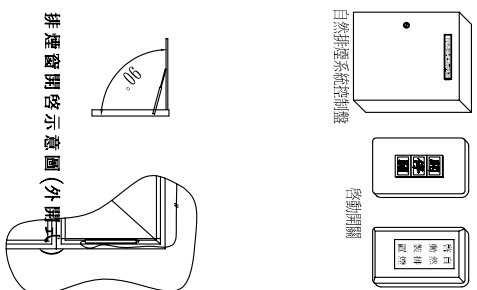
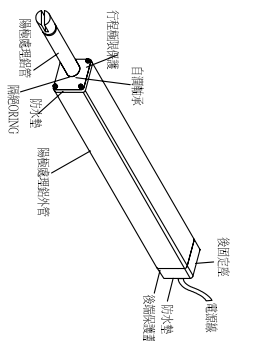
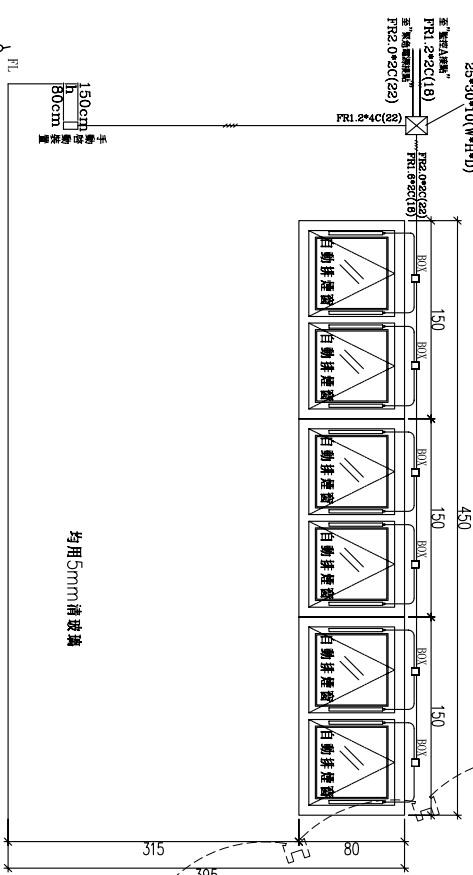
烤漆鋼板窗 270X160cm

烤漆鋼板窗 450X80cm
