2009 年 1219 花蓮地震事件勘災報告

報告編號：NCREE-10-001

Reconnaissance Report on Earthquake in Hualien on December 19, 2009

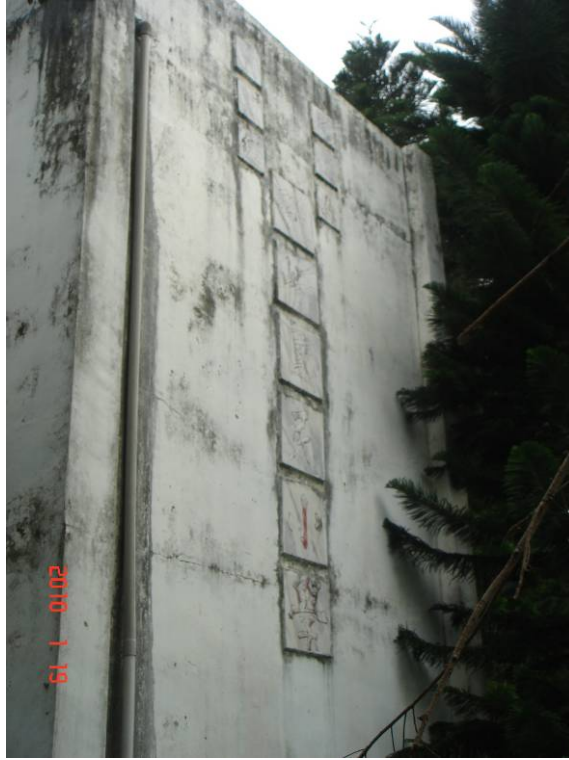
圖 5.6 磯崎分校教學教室 A1 及 A2 柱無明顯破壞。

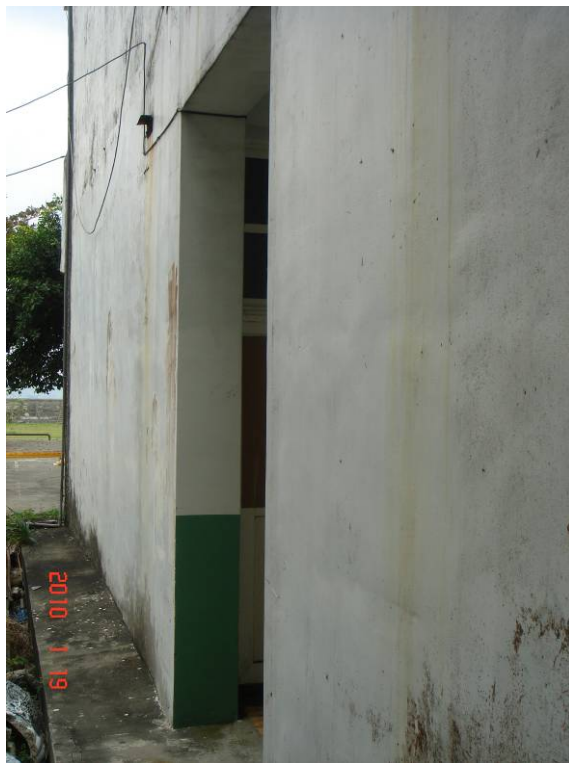
圖 5.7 磯崎分校教學教室 B1 柱無明顯破壞。

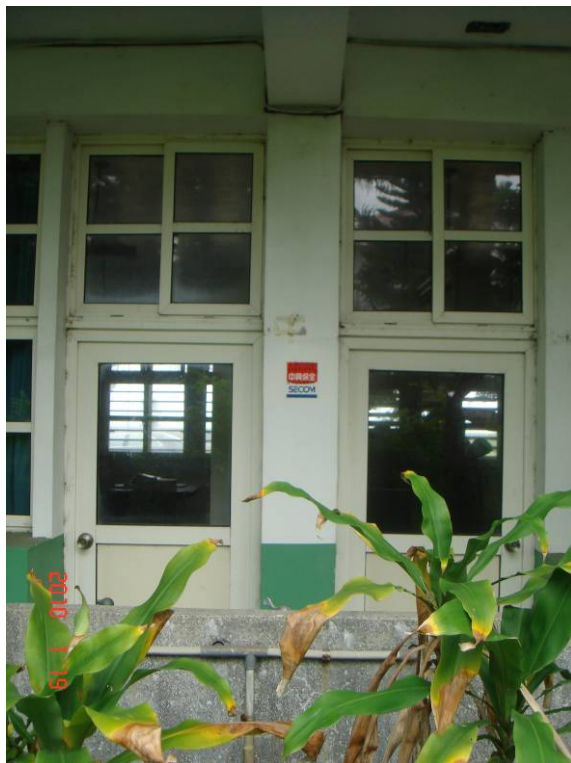
圖 5.11 磯崎分校教學教室 B5 柱無明顯破壞。

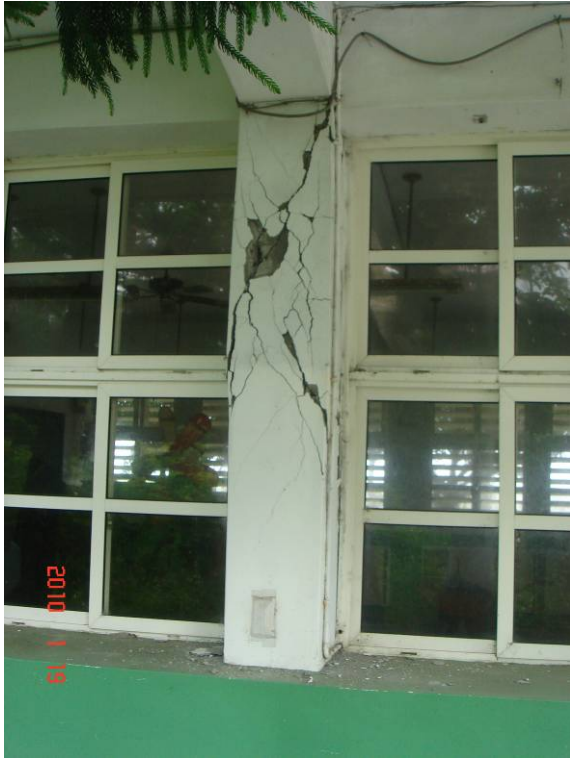
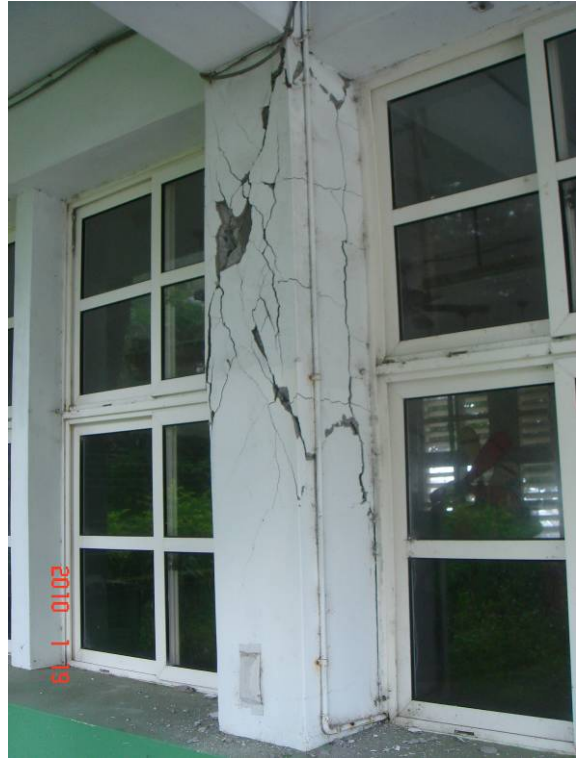
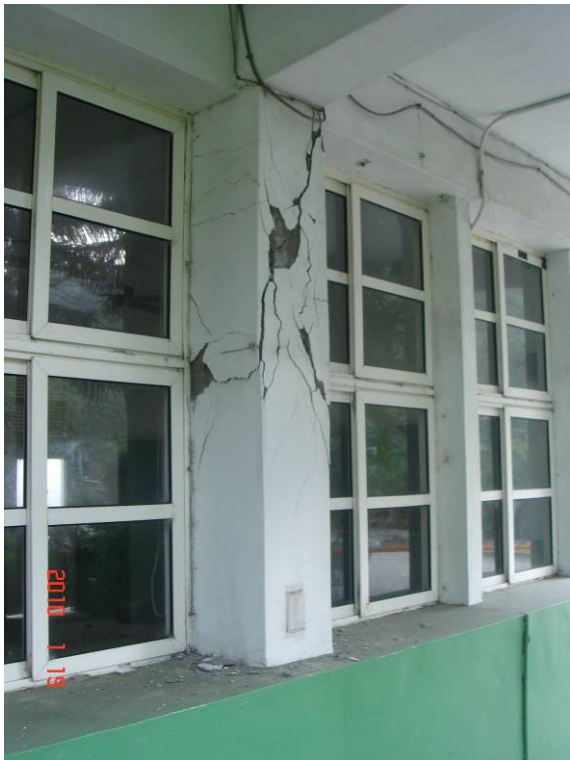
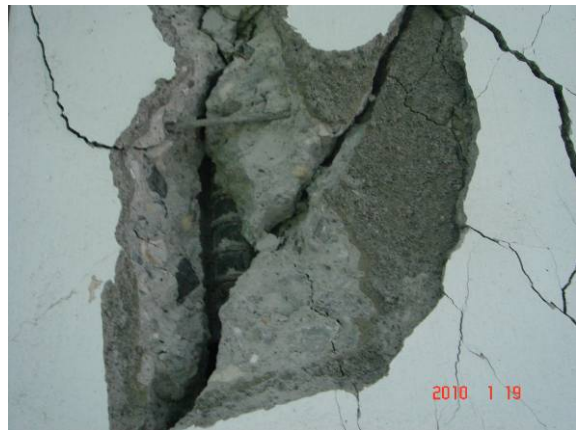
柱 (B2、B4、B6、D2~D6 共 8 處) 均產生剪力破壞裂縫，圖 5.6 至圖 5.20 顯示教學教室所有柱受損情形，其中以 B6 柱剪力破壞情況最為嚴重，裂縫寬度超過 8mm，並有局部混凝土塊剝落，內部鋼筋已經裸露可見，經現場量測，主筋為#7，箍筋為#3 間距 35 公分 (圖 5.12)；此外，D6 柱也產生嚴重的剪力破壞，同樣有局部混凝土塊剝落，內部鋼筋裸露可見的情形 (圖 5.19)。

圖 5.12 磯崎分校教學教室 B6 柱明顯剪力破壞，裂縫寬度達 8mm，並有局部混凝土塊剝落，柱主筋裸露。

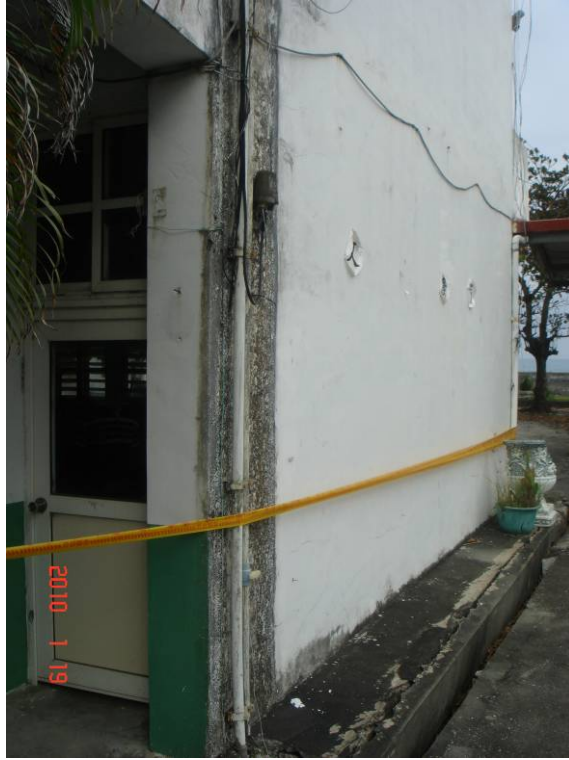
圖 5.13 磯崎分校教學教室 B7 柱無明顯破壞。

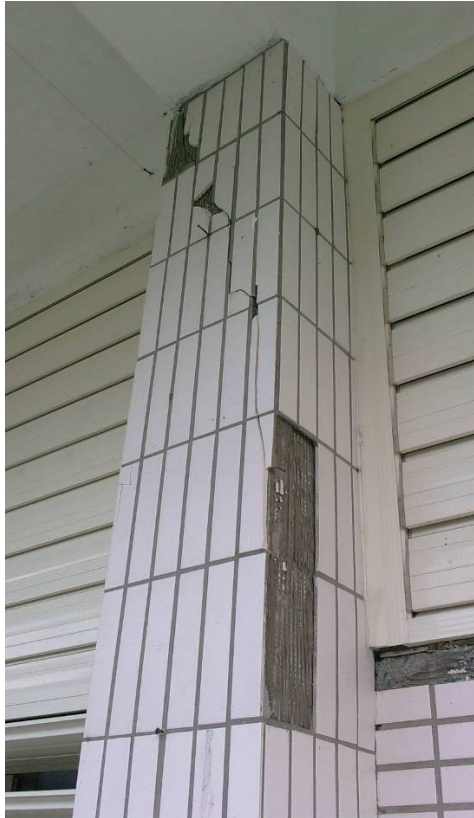
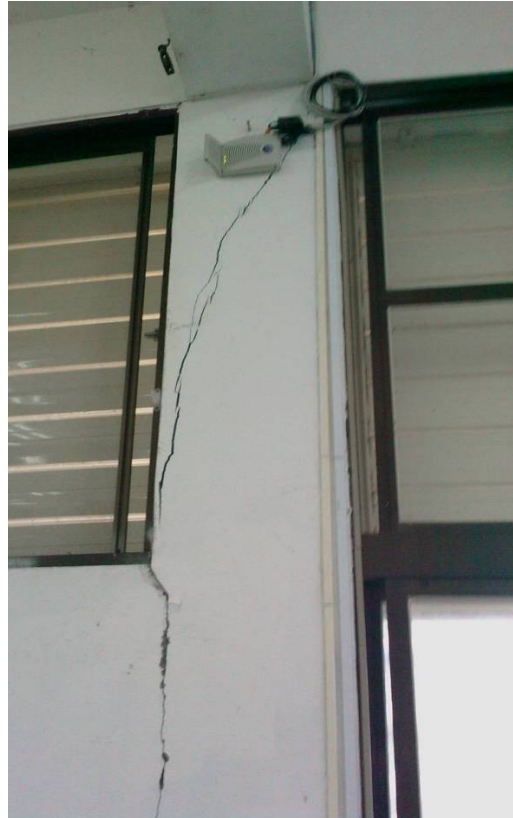
依據中央氣象局強震觀測站量測資料內插計算，推估本址最大地表加速度約為 238gal，相當五級地震。專科教室於本次地震中受損嚴重，正面與背面各有一根窗台柱均產生明顯的剪力破壞裂縫，圖 5.27 為專科教室西南側氣窗短柱剪力破壞照片，裂縫寬度超過 5mm，教室外側柱面磁磚明顯剝落，教室內側裂縫延伸至磚牆與柱之交界處；圖 5.28 為專科教室東北側氣窗短柱剪力破壞照片，同樣有明顯斜向剪力裂縫，裂縫寬度超過 10mm，亦可察見裂縫延伸至磚牆與柱之交界處；圖 5.29 顯示專科教室懸臂走廊上方二樓磚牆受損情形，此處明顯可見磚牆張力裂縫，裂縫寬度達 1.5mm。根據校舍耐震資訊網資料庫顯示，專科教室耐震能力初評分數(Is)為 34 分，且已完成耐震能力詳細評估，評估後長向耐震能力為 204gal，尚未達到現行耐震法規需求，應辦理後續補強設計階段作業，其評估結果亦足以與本次震害受損情形相驗證。

圖 5.27 月眉國小專科教室西南側氣窗短柱剪力破壞照片，
裂縫寬度達 5mm

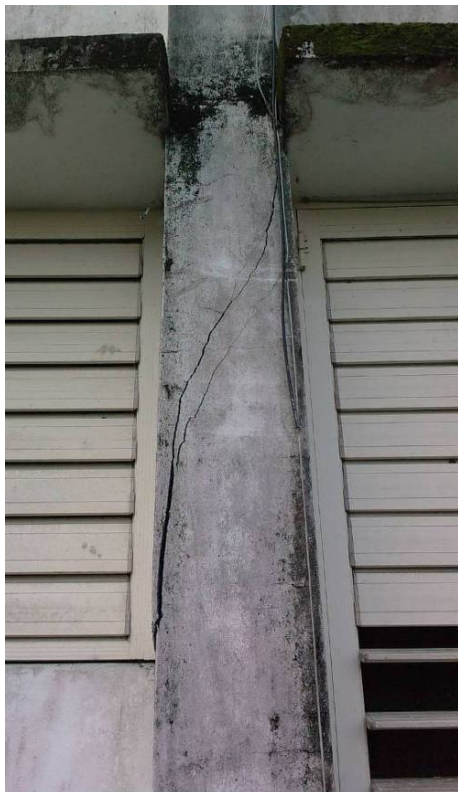
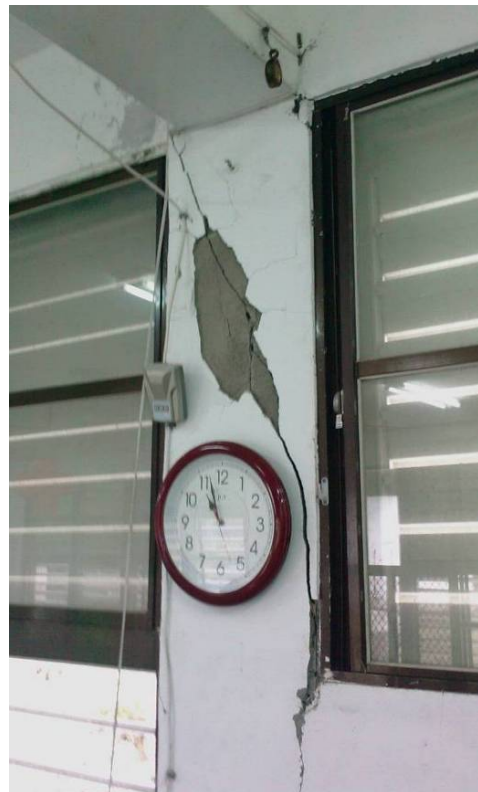
圖 5.28 月眉國小專科教室東北側氣窗短柱剪力破壞照片，
裂縫寬度達 10mm

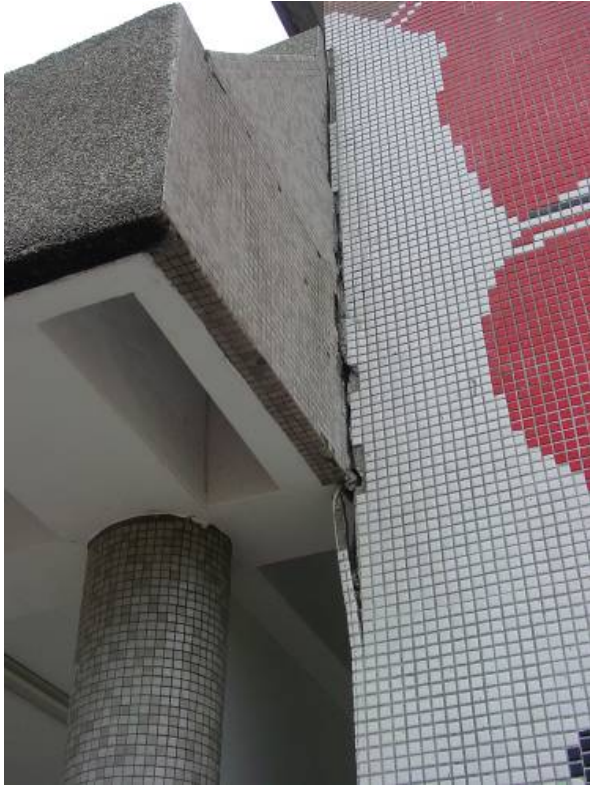
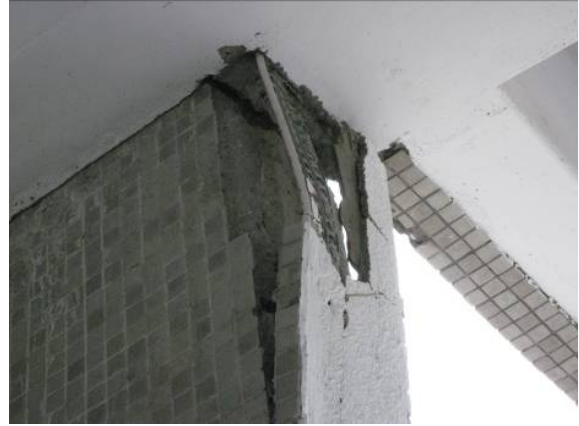
依據中央氣象局強震觀測站量測資料內插計算，推估本址最大地表加速度約為 225gal，相當震度五級地震。本次地震造成教學行政大樓與風雨走廊間的伸縮縫撞擊，產生明顯之混凝土外層脫落(圖 5.34)，另外於二樓圖書館外側的牆體有明顯之裂縫產生(圖 5.35)，其下方之梁也有細微之裂縫(圖 5.36)，但整體無結構上之損壞。根據校舍耐震資訊網資料庫顯示，耐震能力初步評估(Is)為 84.9 分。

圖 5.34 水璉國小風雨走廊與教學行政大樓撞擊

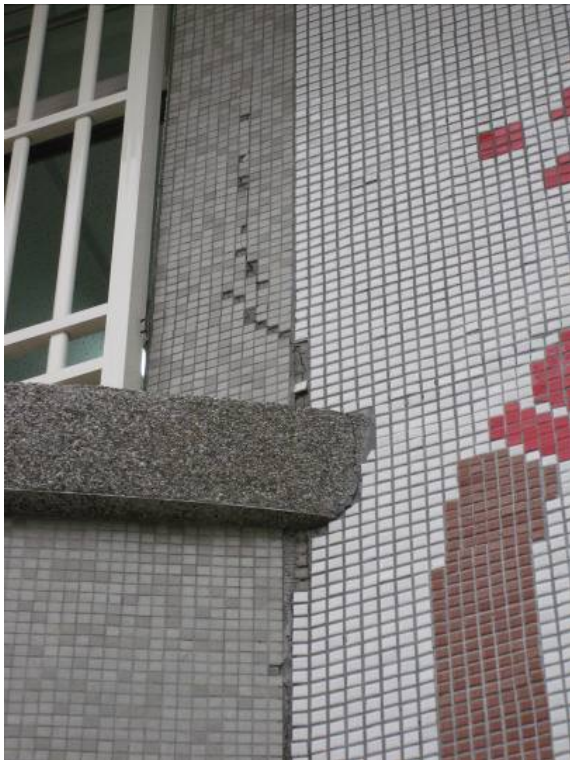
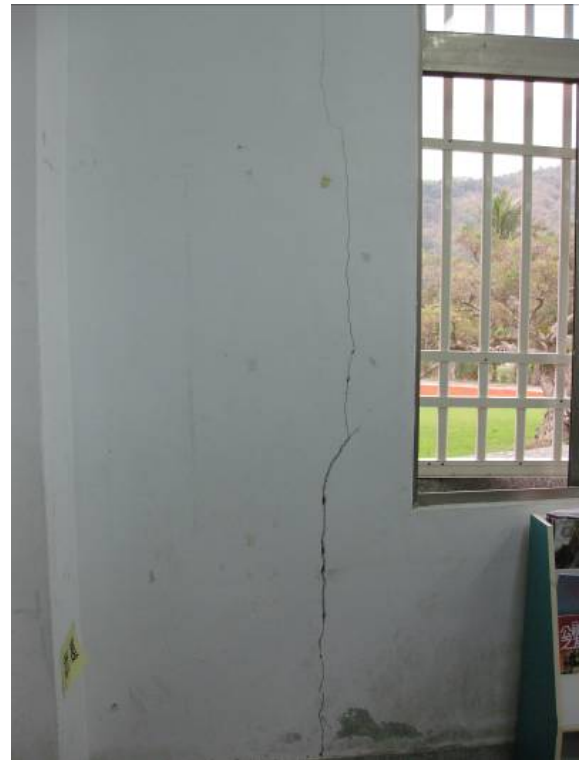
圖 5.35 水璉國小圖書館外側牆面裂縫

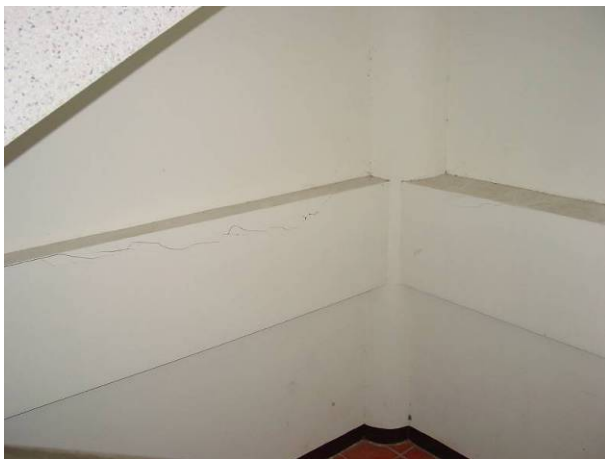
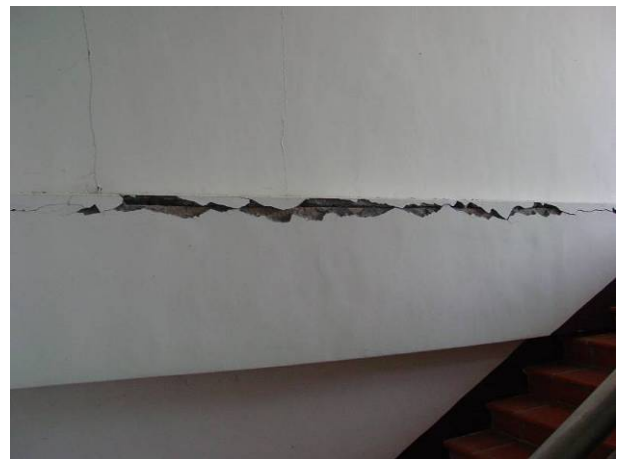
依據中央氣象局強震觀測站量測資料內插計算，推估本址最大地表加速度約為 225gal，相當五級地震。本次地震並未造成教學行政大樓嚴重破壞，僅磚牆與地磚略有細微裂縫，並無明顯結構性破壞。圖 5.40 為教學行政大樓通往地下室梯間受損情形，圖 5.41 為教學行政大樓一樓地磚受損情形，圖 5.42 為教學行政大樓窗戶變形受損情形，圖 5.43 為教學行政大樓一樓磚牆受損情形。

圖 5.40 化仁國中水漣分校教學行政大樓通往地下室梯間受損情形

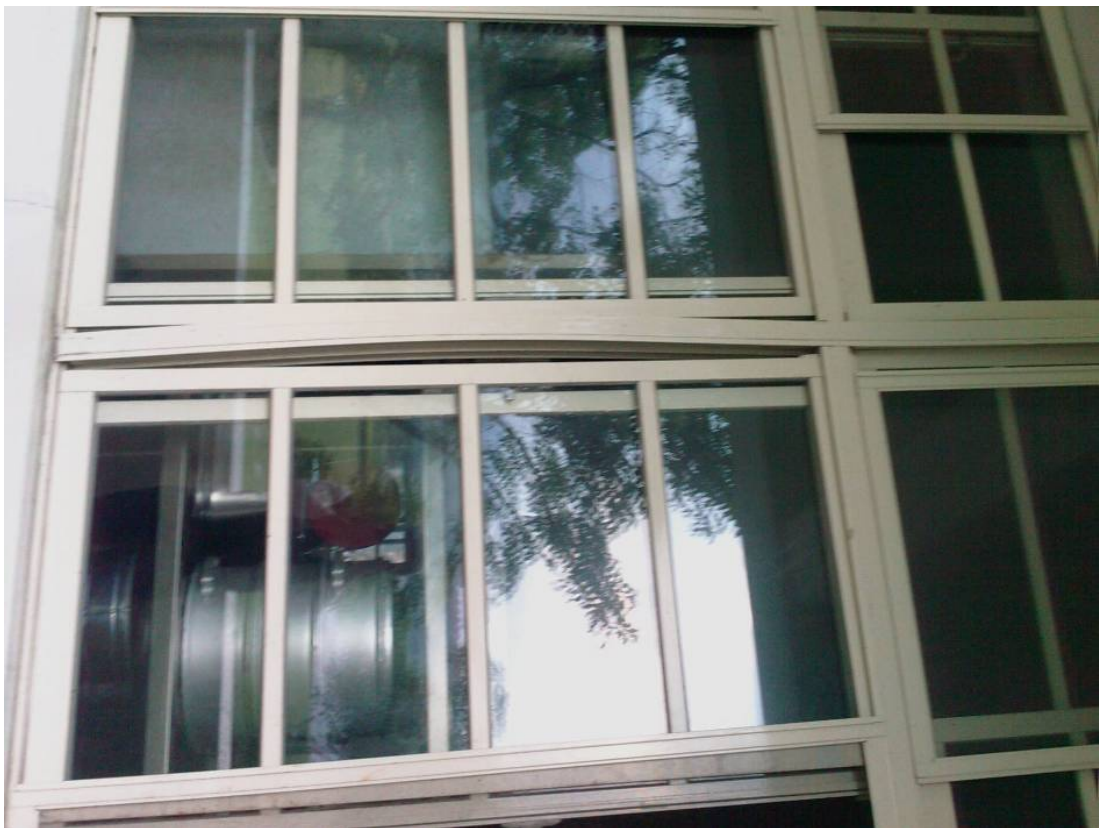
圖 5.42 化仁國中水漣分校教學行政大樓窗戶變形受損情形

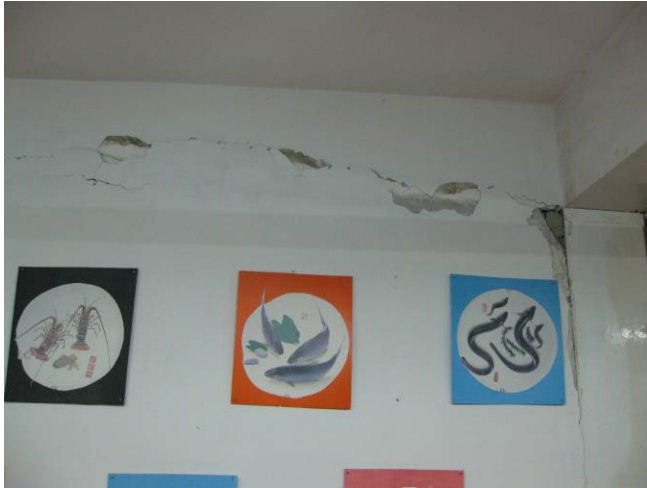
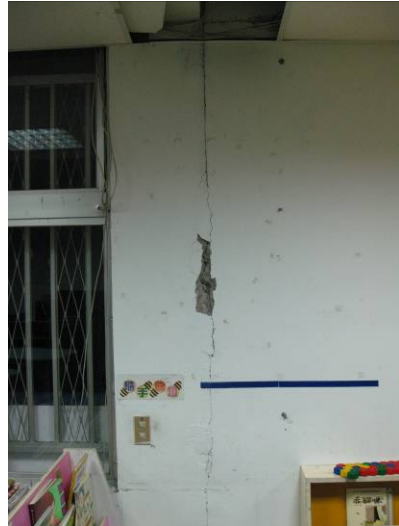
柱交界面之破壞，剪力牆本體並無損壞，惟其牆頂與梁柱交界面上混凝土擠壓碎裂(圖 5.58)，且每一剪力牆位置皆有此一破壞狀況。根據校舍耐震資訊網資料庫顯示，耐震能力初步評估(Is)為 29.35 分，已完成耐震能力詳細評估，其長向耐震能力為 213.8gal。

圖 5.58 明禮國小教學大樓剪力牆與梁柱交界面破壞

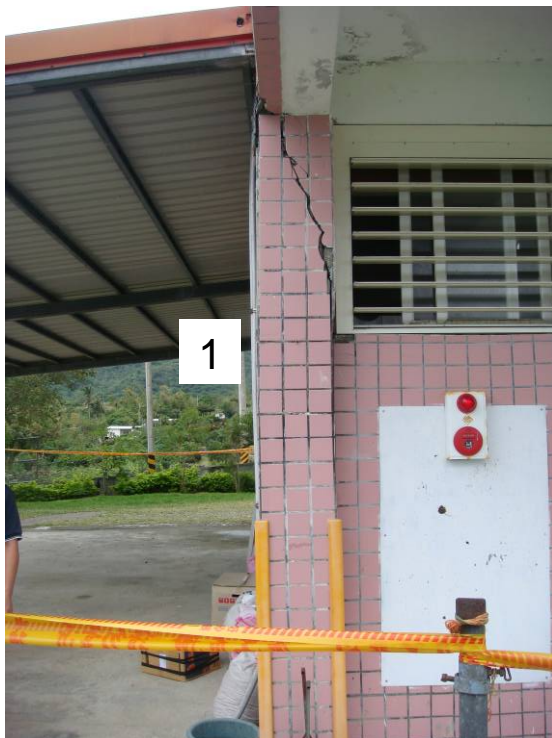
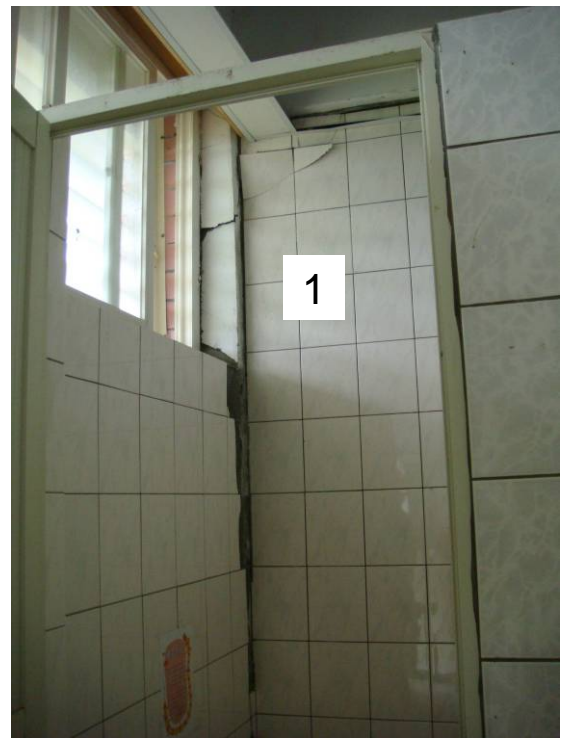
經檢視教學行政大樓一樓之受損情形顯示，較顯著之受損者大多集中發生於柱構件、樓梯與垂直於走廊方向牆之面外變形與開裂等。為方便建築物各部之實際破壞情形，於圖 5.71 中標示其各構件編號。其中柱構件之嚴重受損均發生於窗台柱，如圖 5.74 至圖 5.90，非窗台柱者僅於圖 L5.71 平面圖中右側一樓走廊柱（編號 35）上端磁磚掉落外（圖 5.91 與圖 5.99），其餘均未發現明顯裂縫；樓梯 S1 與 S2 破壞情形詳圖 5.92 至圖 5.93；牆 W1 至 W5 之面外變形與裂縫如詳圖 5.94 至圖 5.99 中所示。圖 5.100 為一樓層教師辦公室窗台柱發生裂縫情形。

圖 5.74 台東三間國小教學行政大樓窗台柱 1 一樓室外、內實際裂縫開裂情形

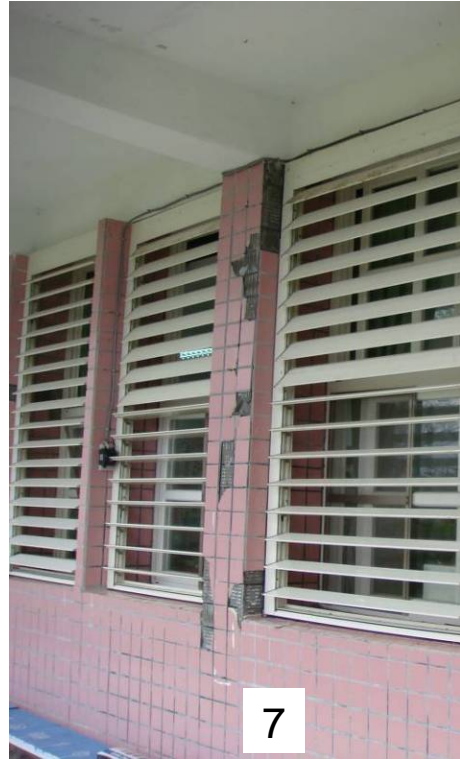
圖 5.77 台東三間國小教學行政大樓窗台柱 6、7 一樓室外實際裂縫開裂情形

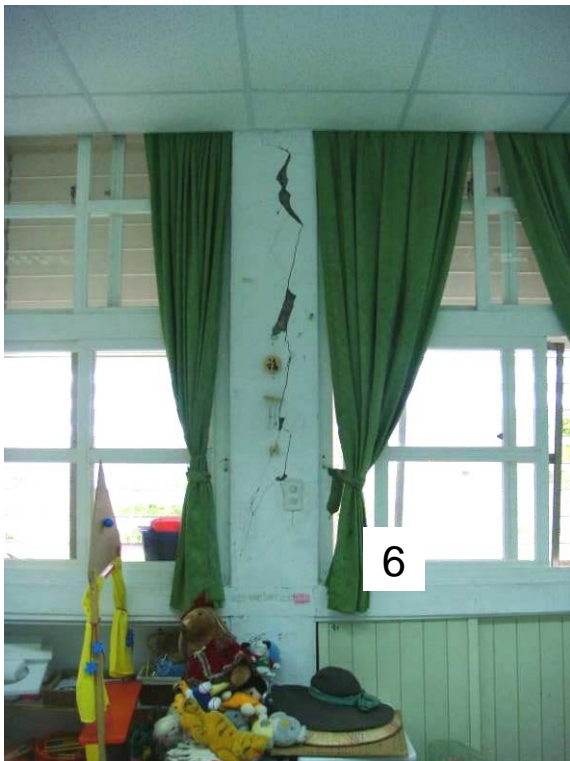
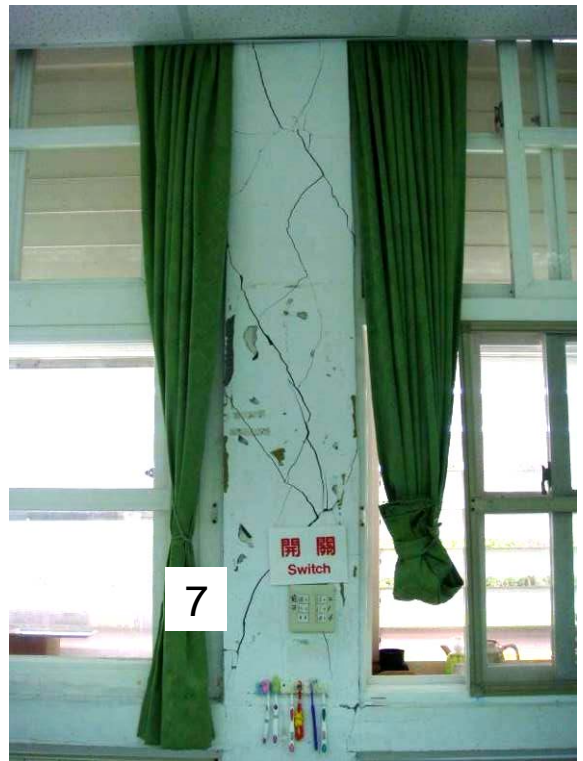
圖 5.78 台東三間國小教學行政大樓窗台柱 6、7 一樓室內實際裂縫開裂情形

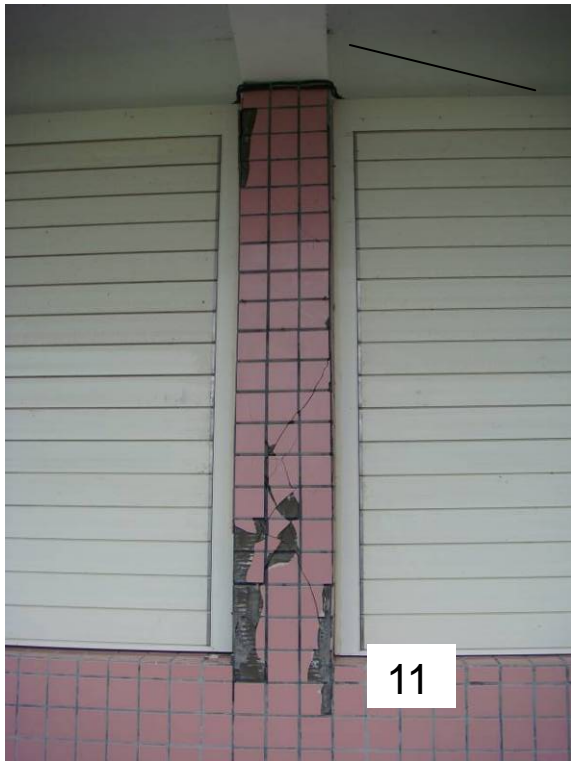
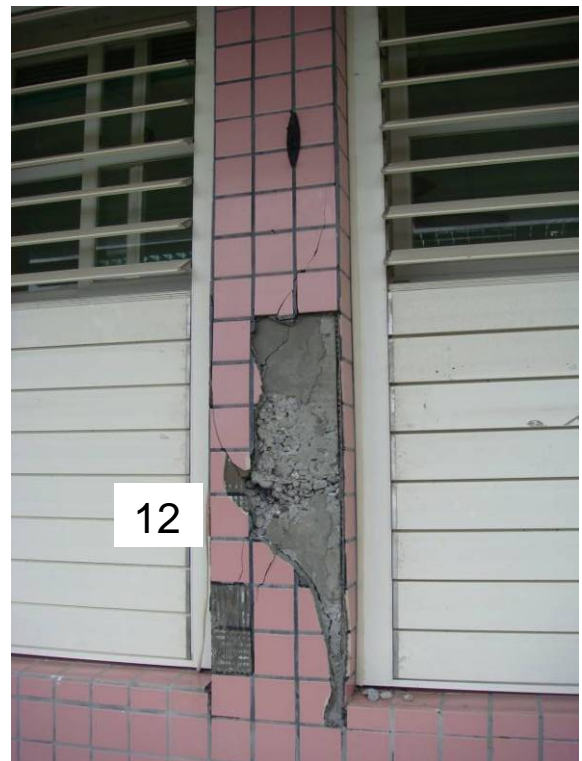
圖 5.79 台東三間國小教學行政大樓窗台柱 11、12 一樓室外實際裂縫開裂情形

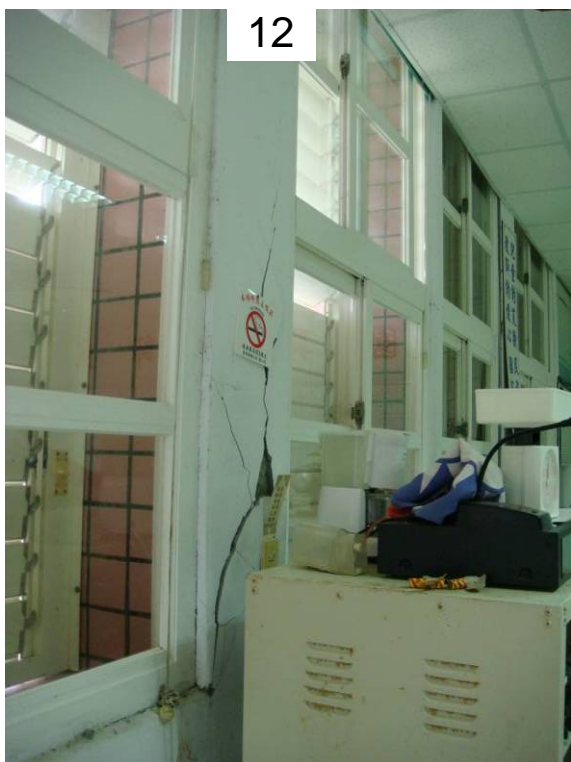
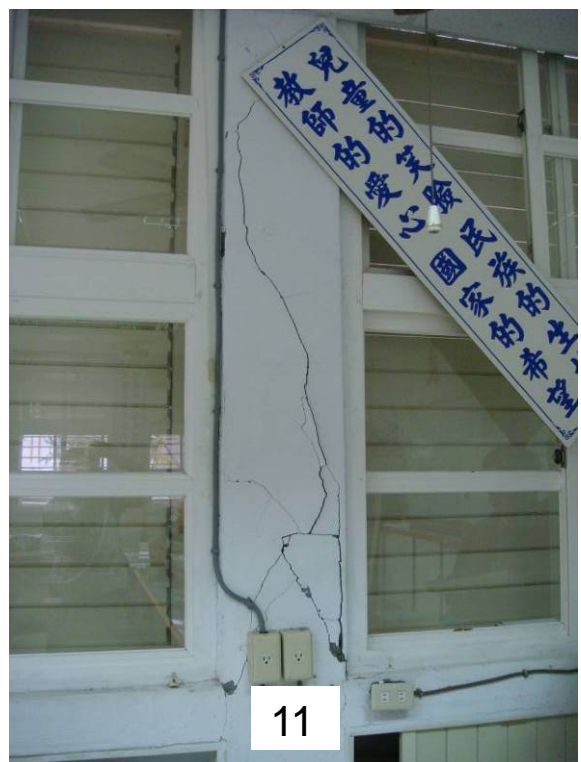
圖 5.80 台東三間國小教學行政大樓窗台柱 11、12 一樓室內實際裂縫開裂情形

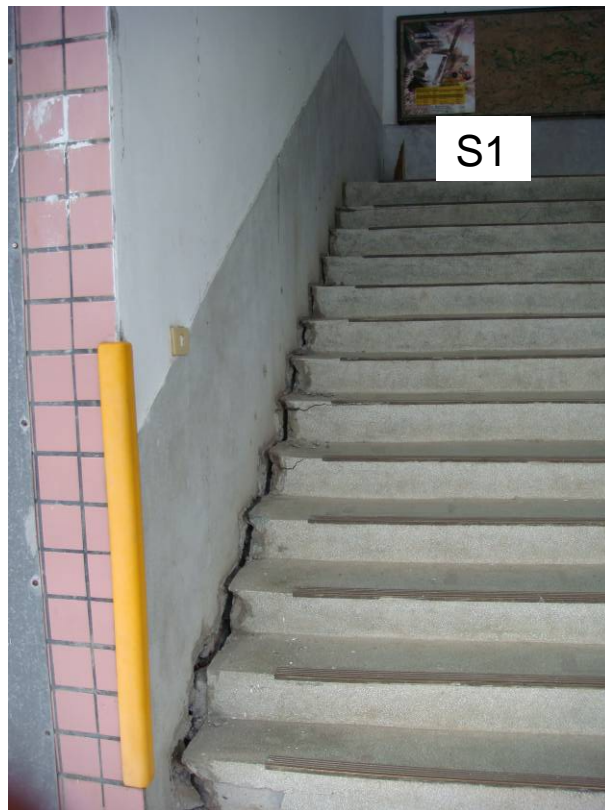
圖 5.92 台東三間國小教學行政大樓樓梯 S1 一樓實際錯位情形

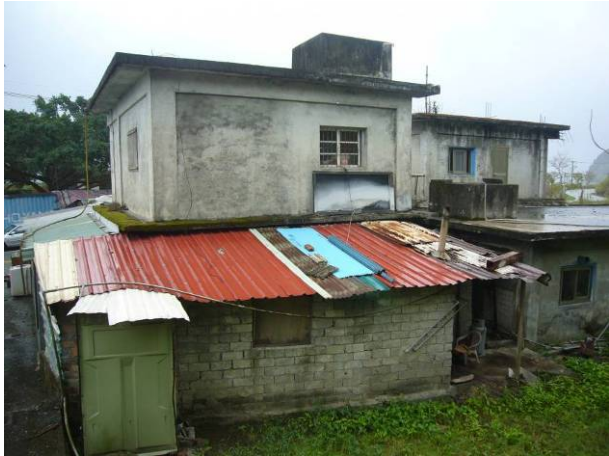
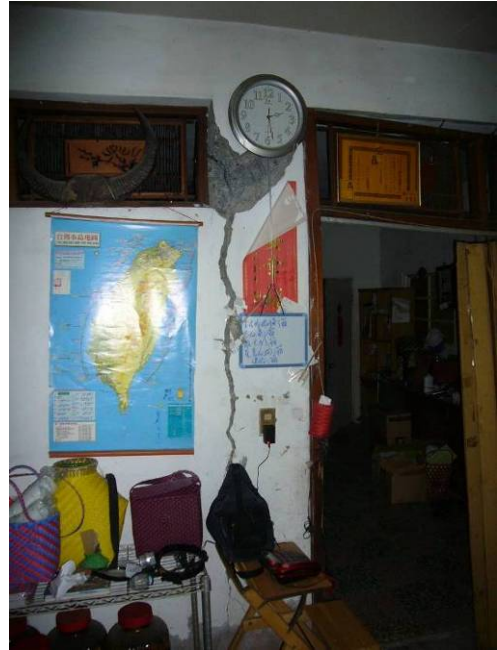
圖 5.121 磯崎村 16 號民宅

此建物為二層樓 RC 加強磚造，主要破壞為短柱剪力破壞，此柱單側受隔間牆束制，造成短柱效應（圖 5.121）。

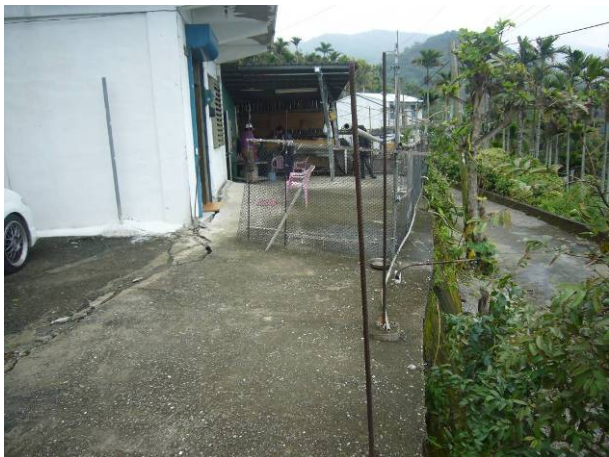
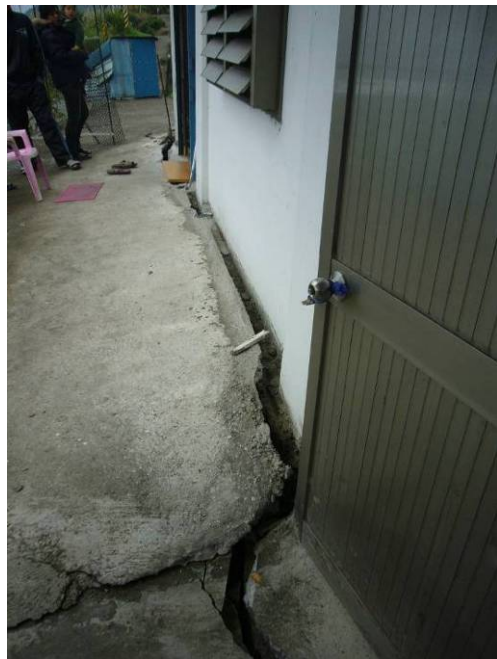
圖 5.122 磯崎村 29 號民宅

此處民宅地基因差異沉陷形成顯著的地表開裂，如圖 5.122 所示。

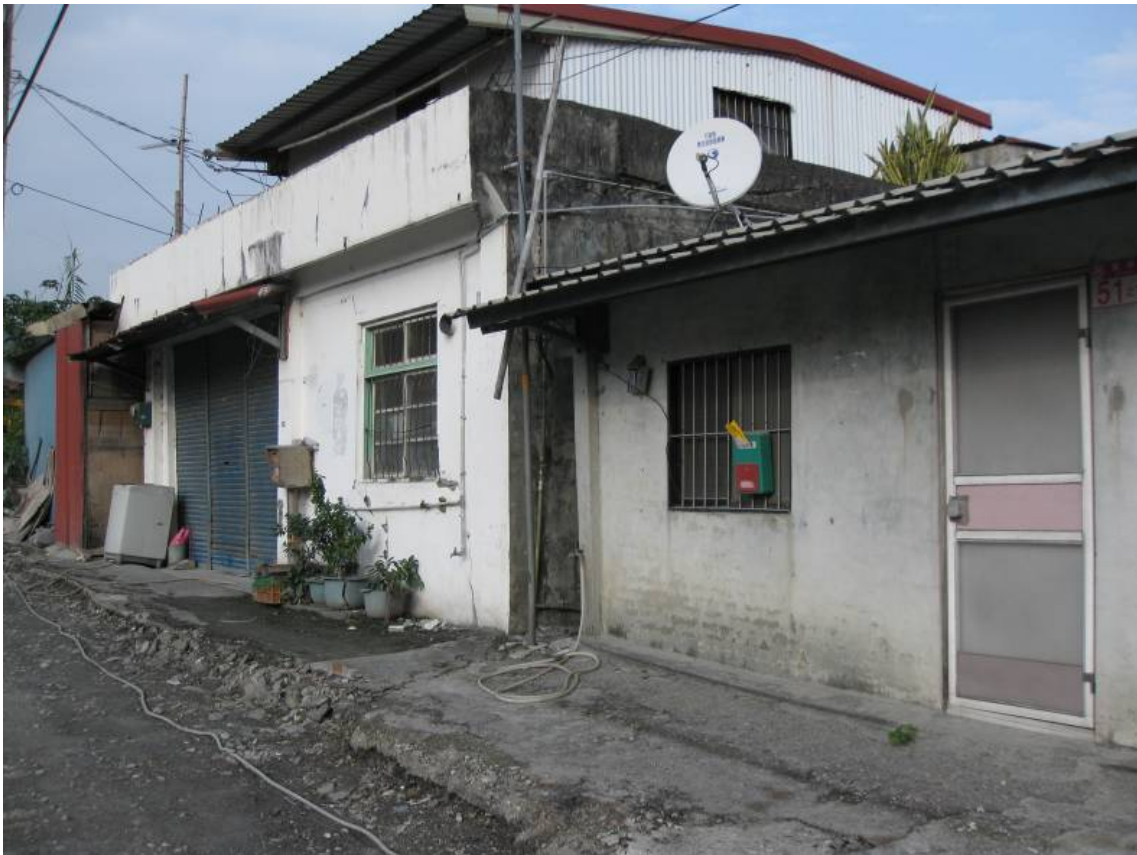
圖 5.126 磯崎村 52 號民宅

此民宅亦面鄰台 11 線公路，建物為一層樓 RC 加強磚造，頂樓以鐵皮加蓋一層（圖 5.126），基地毗鄰坡地而建，後側基礎並不完整，因此部分柱腳未受基礎有效包覆，本次地震造成後側柱腳剪力破壞，梁柱接頭也發生剪力開裂（圖 5.127）。

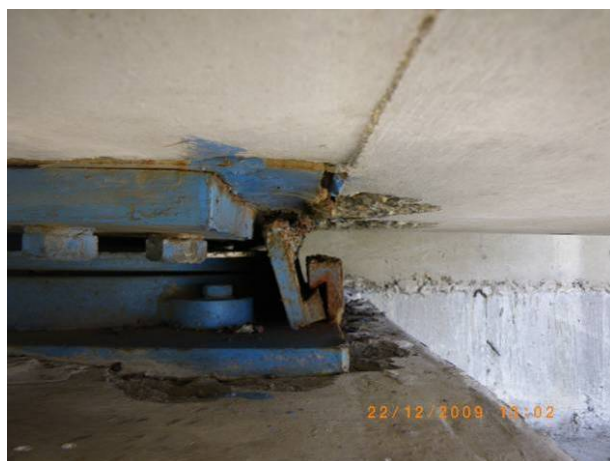
圖 6.22 P4-2 盤式支承上盤角鐵斷裂損壞
(資料來源：偉蟲工程顧問有限公司)

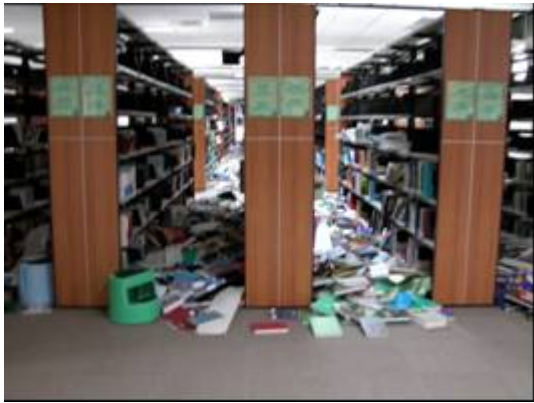
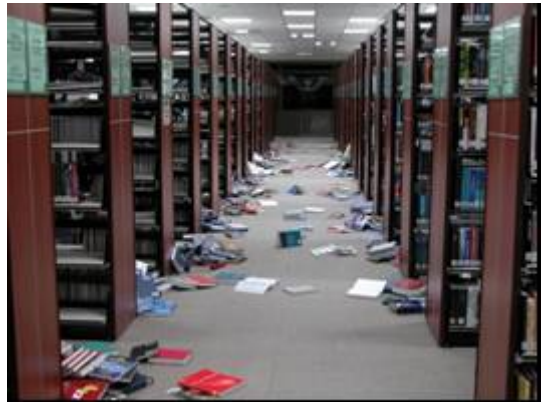
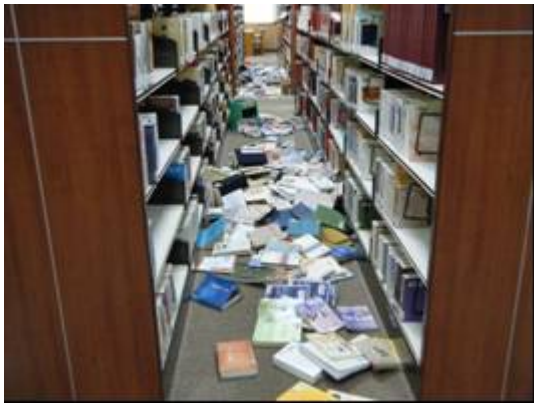
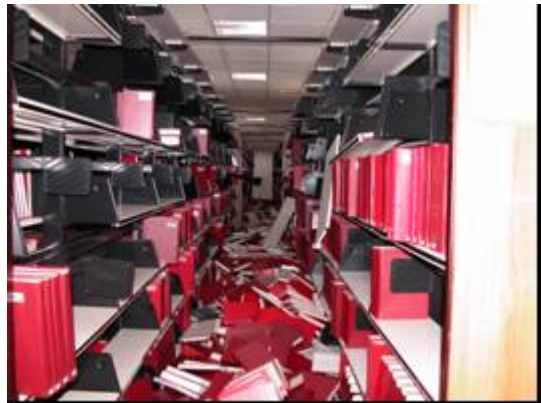
圖 7.5 地震後東華大學圖資大樓書籍大量掉落(東華大學圖書館提供)

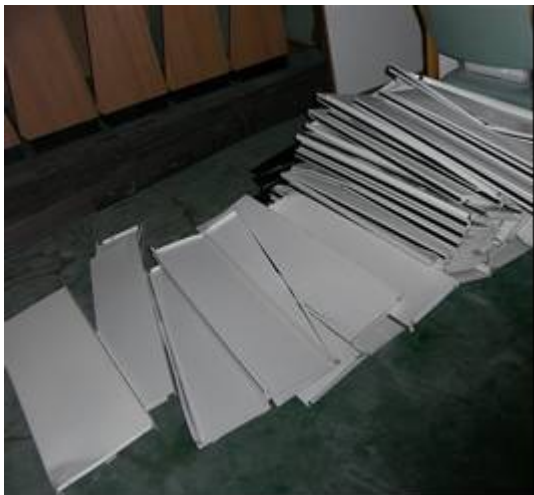
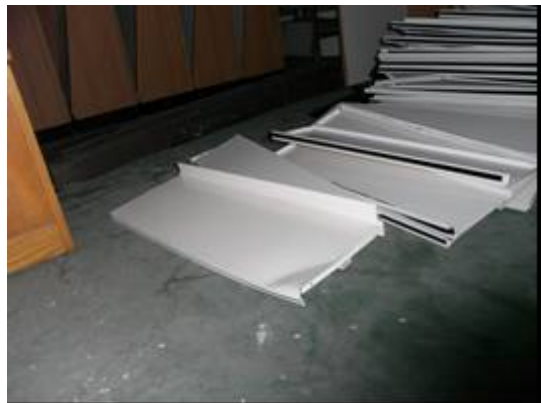
圖 7.6 掉落扭曲變形之書架隔板

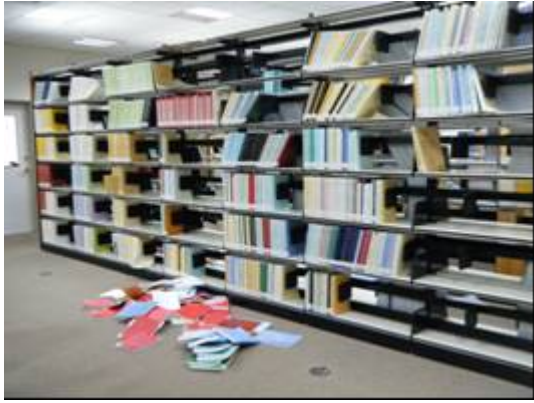
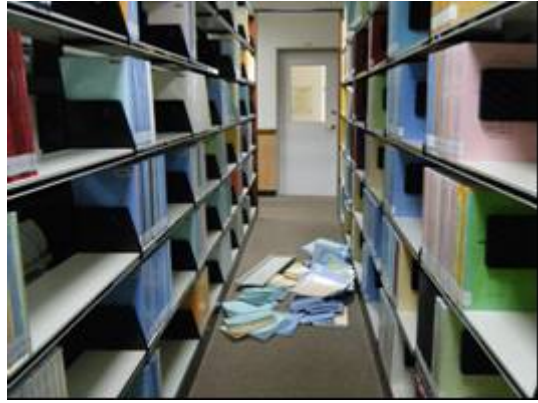
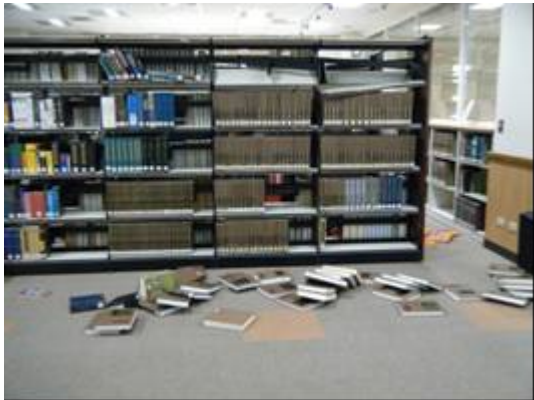
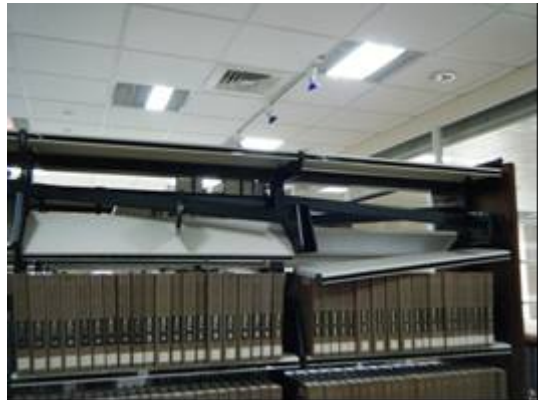
圖 7.7 中顯示即使整排書架大部分之書籍均未掉落，仍有局部書籍和隔板掉落的情形。書籍是否掉落除了受到地震力作用下書架反應之影響外，和所擺放書籍的樣式，以及排放緊密或鬆散，或兩側書檔是否固定到位均有關係。因此，建議在不影響使用機能下，圖書架應加設防止書籍和隔板掉落之措施，如不影響書本取放之檔條，或是楔型橡膠墊讓書本稍微往內傾斜。

圖 7.7 局部圖書與隔板掉落(東華大學圖書館提供)

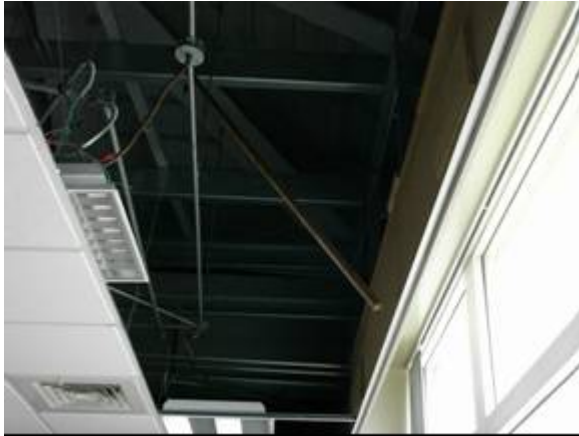
圖 7.11 為天花板於牆壁側之收邊細部，可知天花板主副架僅放置於 L 形收邊條上而無收邊釘固定，距牆邊之第一條懸吊線的設置距離約為面板寬度 60 公分，大於法規所要求 20 公分內。中央區與東西兩翼天花板的收邊細部均如上所述，但東西兩翼之天花板破壞情形卻明顯比中央區嚴重，推判由於東西兩翼之天花板是由 4 樓頂斜屋頂鋼浪板懸吊而下，懸吊長度長(目測超過 1.5m)，且各處懸吊長度不同，地震力作用下面板無法維持在同一水平面擺動。此外，窗戶旁的收邊條無法固定在牆壁上，而是固定於另外施作之木垂板，地震力作用時木垂板如同一懸臂梁，其擺動將造成收邊部分之主副架脫落。這次地震中所觀察到上述兩個問題，值得日後進一步研究其對於輕剛架天花板耐震性能之影響。

圖 7.11 天花板收邊處破壞細部：無收邊釘，距牆邊之第一條懸吊線大於耐震施工指針所要求 20 公分內

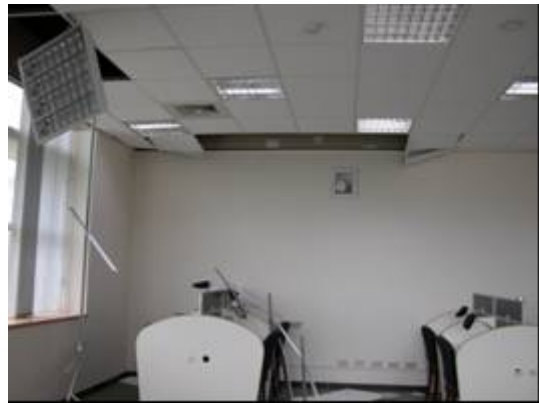
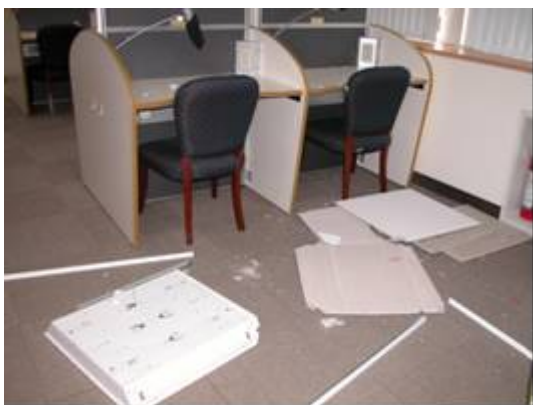
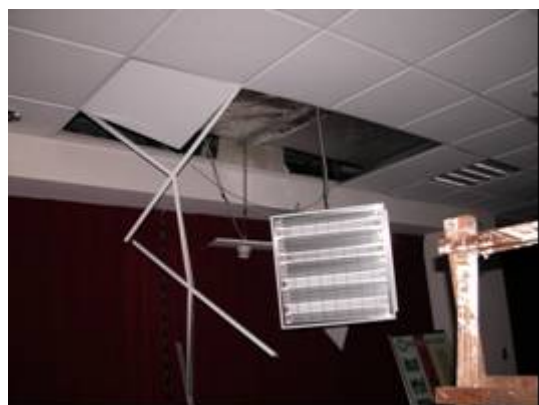
圖 7.12 天花面板與燈具掉落於閱讀區座位，燈具缺少獨立懸吊線(東華大學圖書館提供)

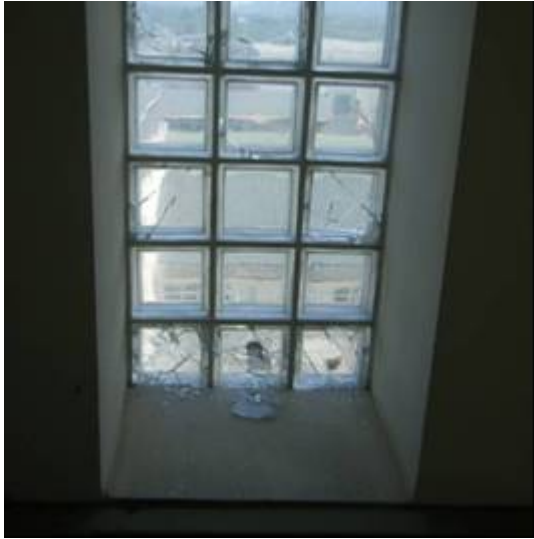
塔樓與 6 樓高圖資大樓相接處，外牆磁磚出現剝落(圖 7.14)，裂縫是否擴及結構牆體有待確認。塔樓樓梯間之玻璃磚出現破裂情形，且越高樓層越嚴重(圖 7.15 a)，推判與塔樓於地震力作用下呈現懸臂擺動，上部樓層層間變位較大有關。位於 7 樓的電梯機房(圖資大樓用客梯)，周圍牆壁有大範圍 45 度斜向裂縫產生(圖 7.15 b)，裂縫寬度約 0.20~0.25mm。若由結構圖面判斷該牆為結構牆，則需進一步檢討其結構安全。機房旁之儲水箱於壁體與底部交接轉角處出現漏水情形，水箱材質為 FRP，壁體未觀察到裂縫，推判應為轉角處材料挫屈形成之細微裂縫所致(圖 7.16)。

圖 7.15 (a)塔樓樓梯間玻璃磚破裂，(b)電梯機房周圍牆壁出現斜向裂縫

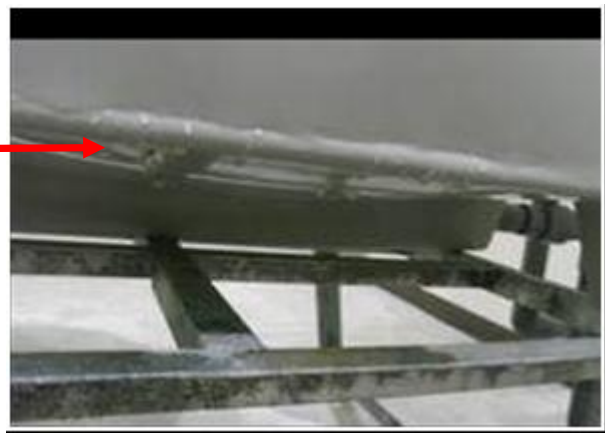
圖 7.16 儲水槽漏水

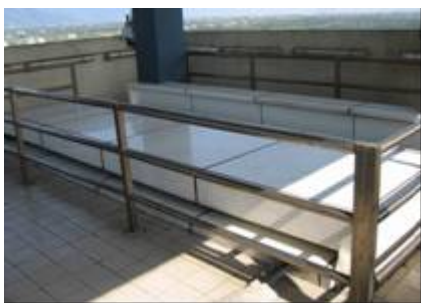
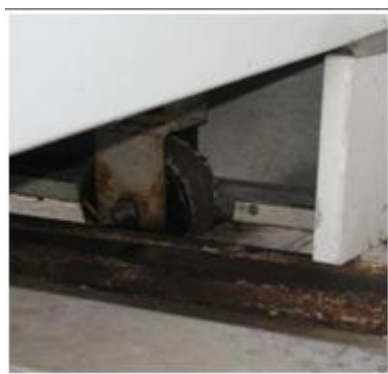
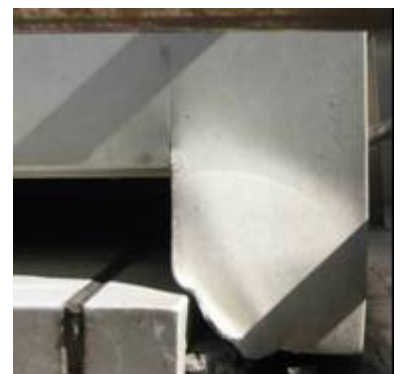
圖 7.17 (a)遮蔽風雨用平推式頂棚外觀，(b)頂棚輪子自軌道滑落，(c)滑落之頂棚擠壓邊框產生變形

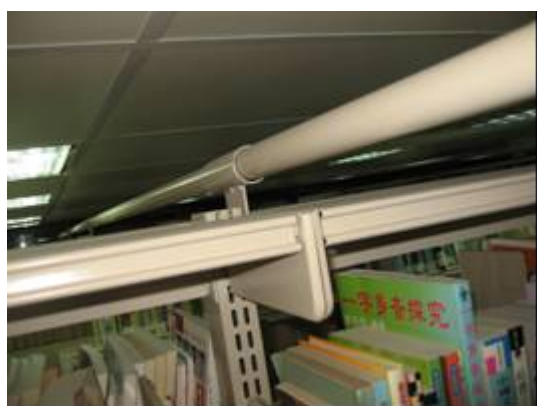
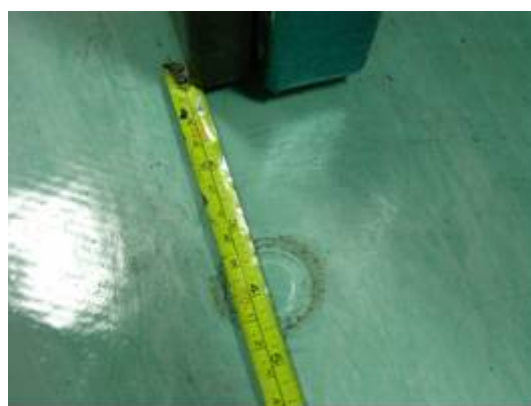
雖然書架與東華大學同樣加設有橫向連桿，但如圖 7.19 a 所示橫向連桿並未以螺栓與書架固定，即書架仍可自由滑動與擺動。書架雖然沒有傾倒，但由地板上原來書架擺放位置的痕跡，可知位移量大約有 10 公分，且由部份掉落書本被壓在書架下，與腳架調整墊壓碎之破壞(圖 7.20)，可知書架亦出現擺動行為(rocking)。由於書籍大量掉落(圖 7.21)，館方花了數天的時間整理，而於 12 月 23 日重新開館。館方人員表示，掉落的書籍多位於書架頂部一、二層，隔板雖然與東華大學圖書館同為活動式，但甚少掉落破壞。

圖 7.19 (a)圖書架與橫向連桿未以螺栓固定，(b)圖書架滑移約 10 公分

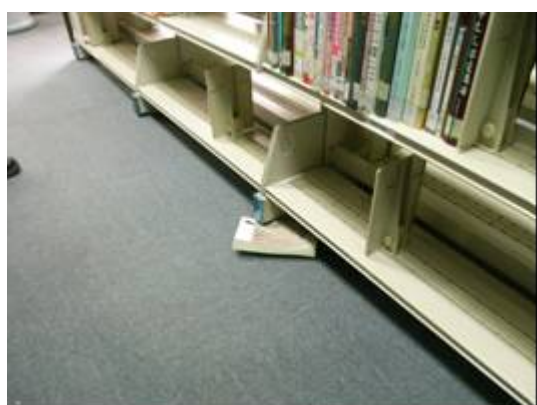
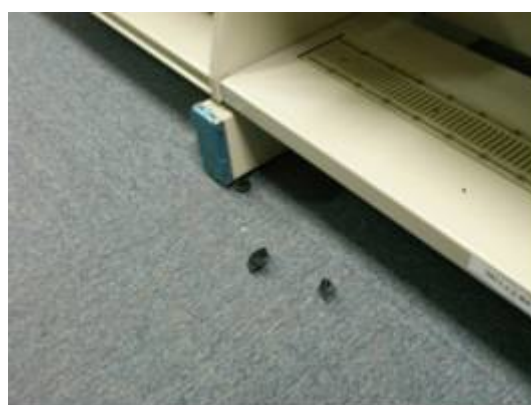
圖 7.20 (a)圖書架因擺動而壓住掉落地面之書本，(b)腳架調整墊因書架擺動撞擊地面而壓碎

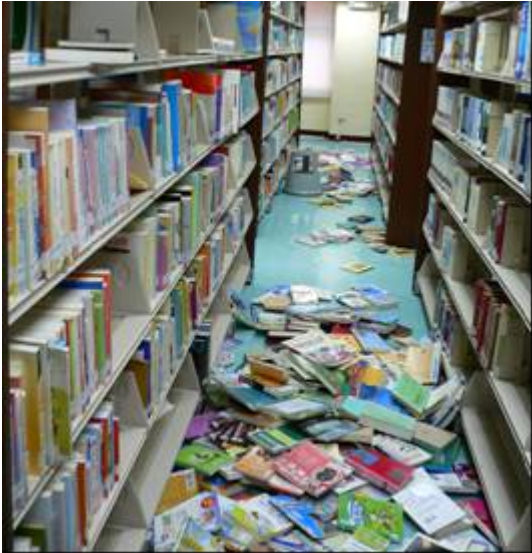
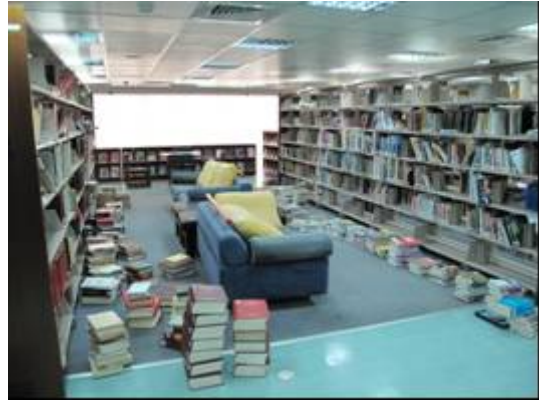
圖 7.21 地震後圖資館書籍大量掉落(台灣觀光學院圖書館提供)

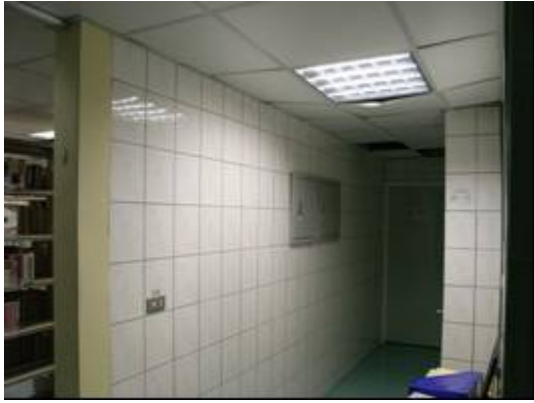
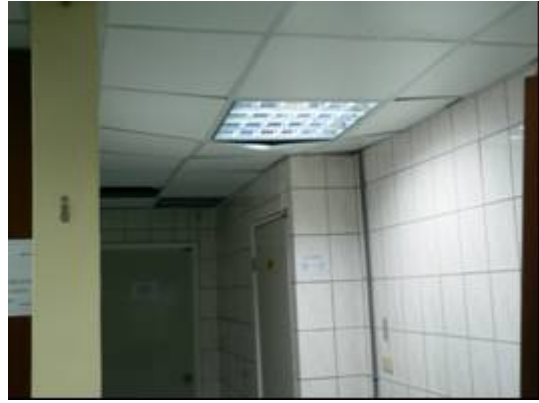
圖書室位於 6 樓高建築物(勵學樓)之 3 樓，且樓層高度不高，輕鋼架天花板系統除了在服務間小區域出現擠壓隆起面外破壞外(圖 7.22)，圖書空間內之天花板並無損壞情形。圖書室職員辦公室之電腦螢幕與主機發生傾倒現象，其中一台螢幕掉落地上，但館方人員表示該螢幕仍可正常使用(圖 7.23 a, b)。檢索處則有一電腦主機掉落地面而故障，勘查當日該主機仍未修復而暫停使用(圖 7.23 c, d)。圖書室窗台旁之牆面與柱子，出現垂直與 45 度剪力裂縫，如圖 7.24 所示。圖書室入口處電梯間的磁磚部分剝落，但地震後電梯可正常使用。(圖 7.25)

圖 7.22 圖書館服務間天花板產生面外隆起破壞與掉落

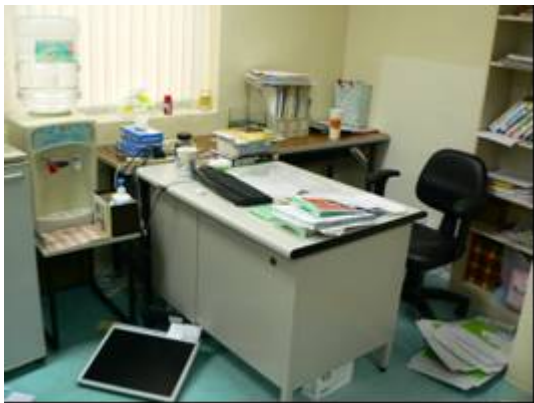
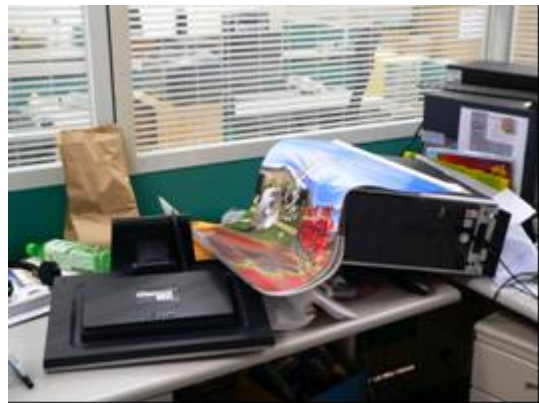
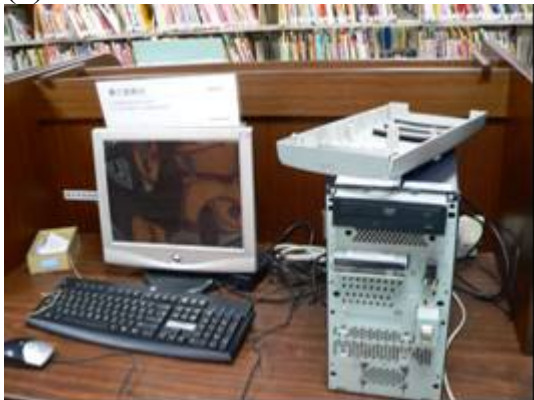
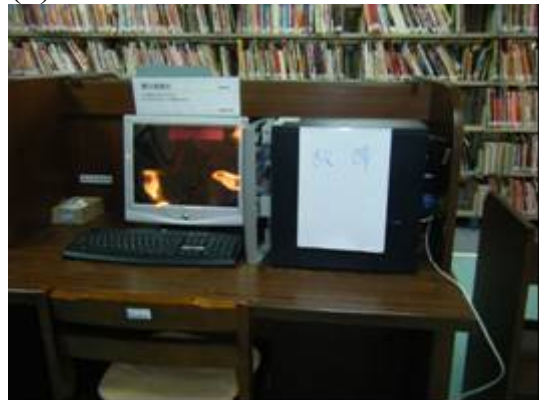
圖 7.23 (a)圖書館職員用電腦螢幕掉落地面，(b)圖書館職員用電腦螢幕與主機傾倒於桌面，(c)圖書館檢索處掉落地面後外殼脫落之電腦主機，(d) 圖書館檢索處掉落地面之電腦主機故障暫停使用(台灣觀光學院圖書館提供)
