2009 年 1219 花蓮地震事件勘災報告

報告編號：NCREE-10-001

Reconnaissance Report on Earthquake in Hualien on December 19, 2009

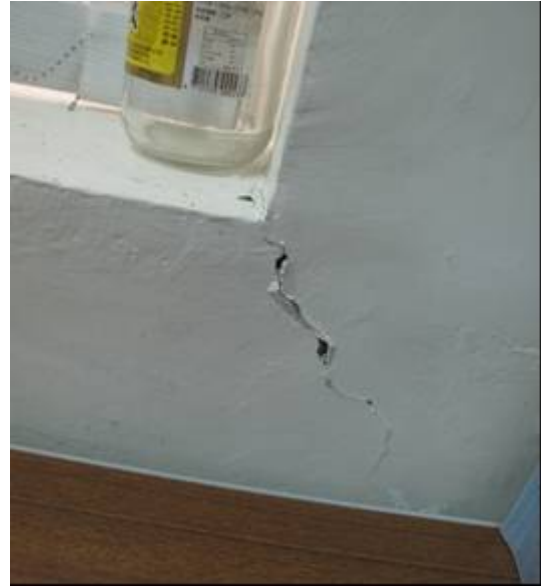
圖書室位於 6 樓高建築物(勵學樓)之 3 樓，且樓層高度不高，輕鋼架天花板系統除了在服務間小區域出現擠壓隆起面外破壞外(圖 7.22)，圖書空間內之天花板並無損壞情形。圖書室職員辦公室之電腦螢幕與主機發生傾倒現象，其中一台螢幕掉落地上，但館方人員表示該螢幕仍可正常使用(圖 7.23 a, b)。檢索處則有一電腦主機掉落地面而故障，勘查當日該主機仍未修復而暫停使用(圖 7.23 c, d)。圖書室窗台旁之牆面與柱子，出現垂直與 45 度剪力裂縫，如圖 7.24 所示。圖書室入口處電梯間的磁磚部分剝落，但地震後電梯可正常使用。(圖 7.25)

圖 7.24 圖書室窗檯邊牆面出現垂直與 45 度斜向裂縫

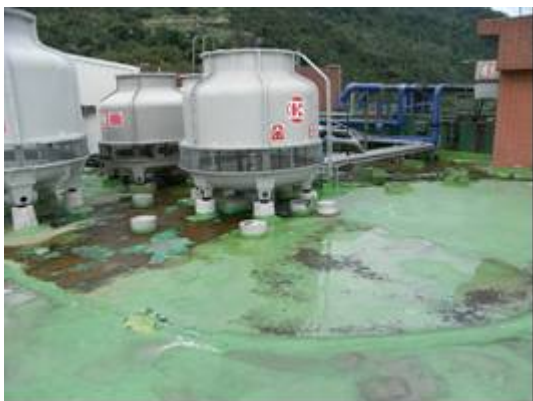
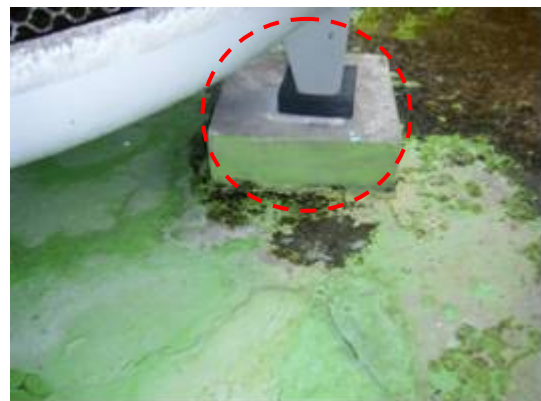
放置於勵學樓屋頂之設備物未加以錨定，可觀察到冷卻水塔位移之痕跡(圖 7.26 b)，冷卻水塔發生漏水導致地上積水，但現場無法判別裂縫發生部位。此外，勵學樓西南側曲面造型之樓梯牆面，於窗戶旁牆面出現斜向與垂直裂縫，最大寬度約 0.35-0.40mm (圖 7.27)。

圖 7.26 (a)頂樓冷卻水塔漏水，(b)冷卻水塔隔振橡膠墊滑動痕跡

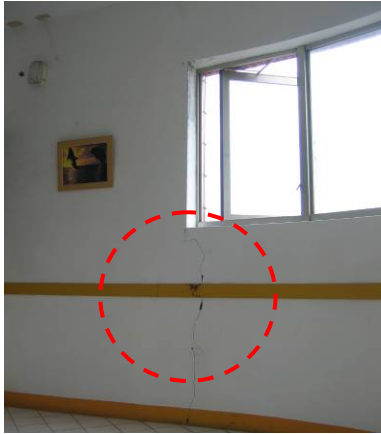
圖 7.27 (a)曲面造型樓梯平台處窗戶下方出現垂直向裂縫，(b) 樓梯平台處窗戶上方出現垂直與斜向裂縫，(c)最大裂縫寬度約 0.40mm
